<<参考 2>> 樽前山麓における交互帯状皆伐施業の概要（要約）

エ 天然林2（北海道大学苫小牧研究林204・207林班）

5 今後の復旧対策について

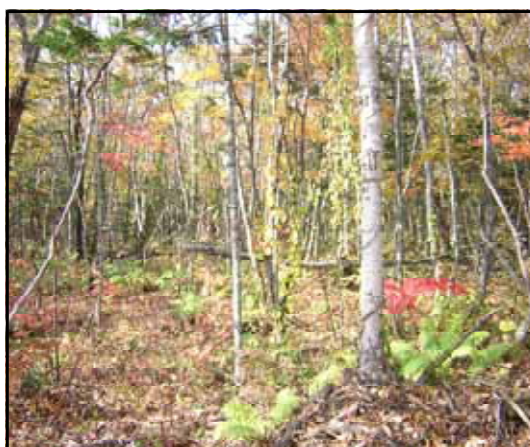
写真4-6 1301い₃林小班的林内

林況は、ミズナラ、イタヤなどの広葉樹が主体の天然林となっており、平均樹高9m、平均胸高直径14cmの上長成長期の若い林分であり、後継樹も比較的多く見られ、樹冠が多層化している。

次に、今回の風害発生状況は、前記ア、イの人工林に比べると被害は軽微であり、他の若齢級の天然林でも被害状況は同様な傾向にある。

このように被害が軽微であったことについては、樹高が低く、風による影響を比較的受けなかったことにあり、これは5300林班の更新帯に被害が少なかったことと共通している。

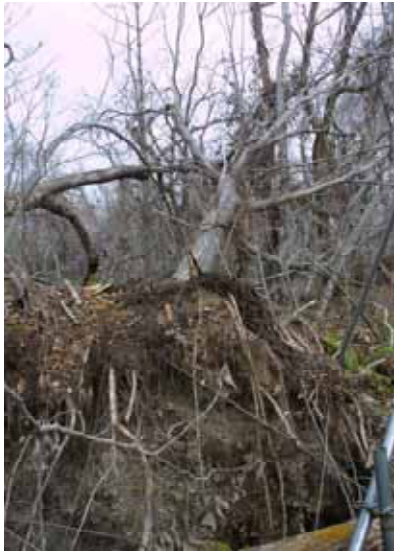
写真4 - 7 204林班の被害状況

被害の発生状況については、ミズナラ、イタヤ、センノキ等の上層木において主に根返りによる被害が発生している。
