野幌森林再生検討会
報告書

平成17年3月

北海道森林管理局
北海道

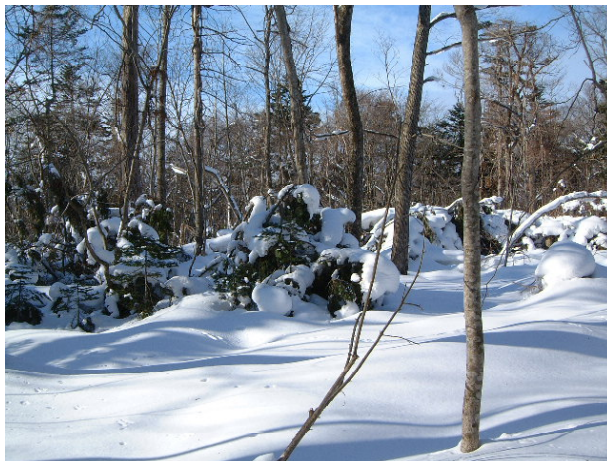
図3-6 52は林小班（天然林）

天然林については、一部に集中して被害が発生した箇所があるが、全体的に小さなギャップであり被害は分散している。

これは樹冠層が多層化していることや多様な樹種から構成されていることによるものと考えられる。

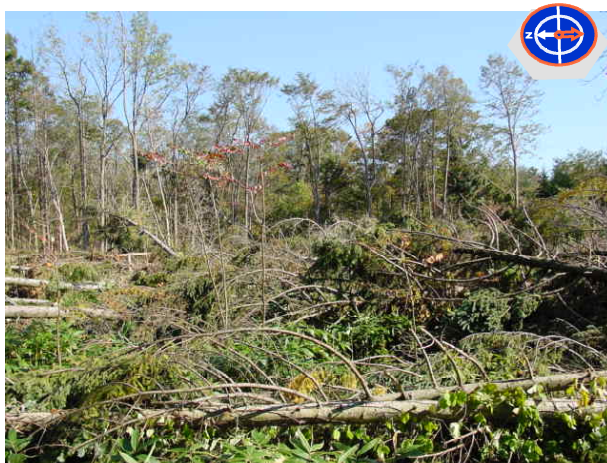
図3-7 41ほ2林小班（人工林）

人工林については、比較的林齢が高く樹高（樹冠層）の高い林分で単一層を呈し、林分密度が高く根系が十分発達していないと思われるものが被害を受けている。

猛烈な強風によって根系の支持力を失ったため、根返りが生じ面的に被害が拡大したものと考えられる。

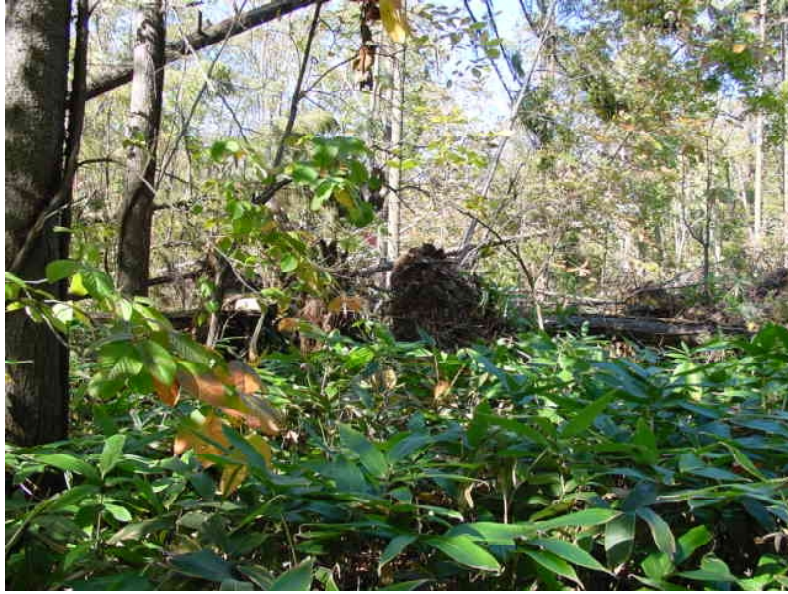
図 4 - 1 被害が軽微な箇所

被害が単木的、分散的で軽微な箇所については自然力による森林再生を行うことが望ましい。

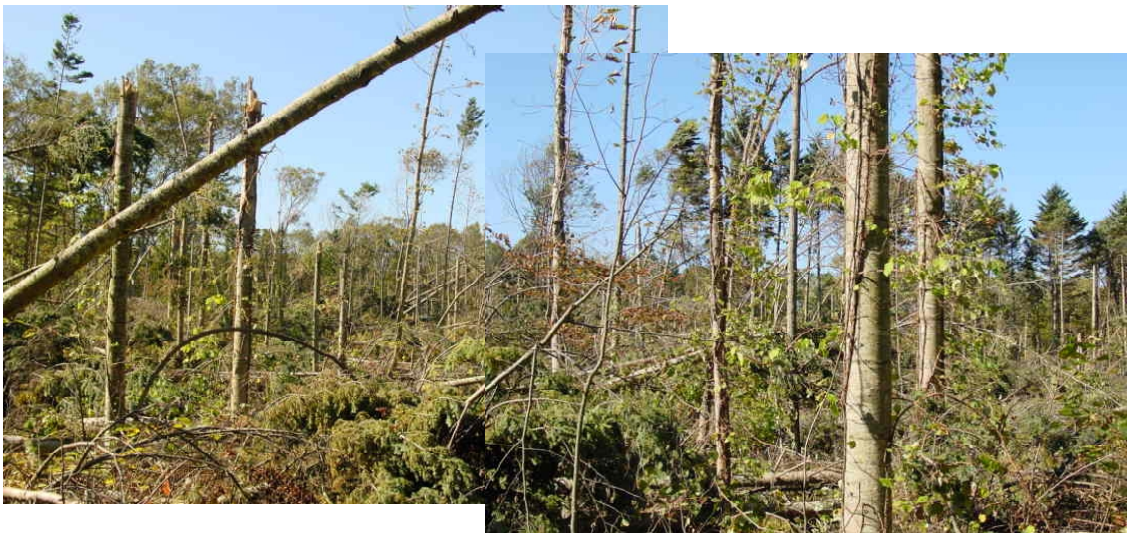
図 4 - 2 被害が大きい箇所

人工林内には単一の樹冠層の林分が多く、風倒被害が面的に拡大した大きなギャップ箇所が多数存在している。そのため、病虫害・森林火災の発生防止、自然保護、風致景観の保全及び公園利用者への配慮等から大きなギャップとなった箇所については、現地の状況を考慮しつつ優先順位を付けながら、人手をかけて風倒被害を軽減し自然林を目指した森林づくりを展開することが必要である。その実施に当たっては市民の参加と協力も得て、早期に取り組むことが必要である。
