《資料編》

第1回調査	調査日時	平成20年9月1日	天候	晴	気温	24.0℃
-------	------	-----------	----	---	----	-------

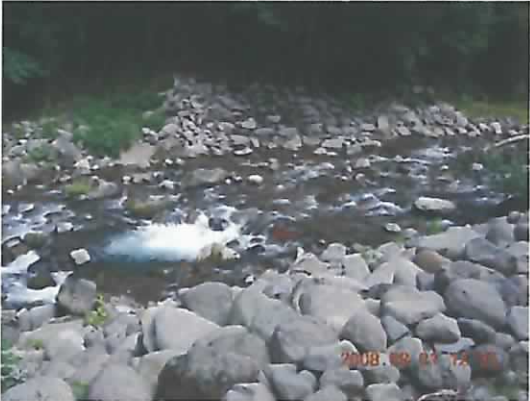
No.7	赤イ川 H18改良治山ダム(No.11)	No.10	イワウベツ川

赤イ川 H18改良治山ダム(No.11)		調査中の調査員

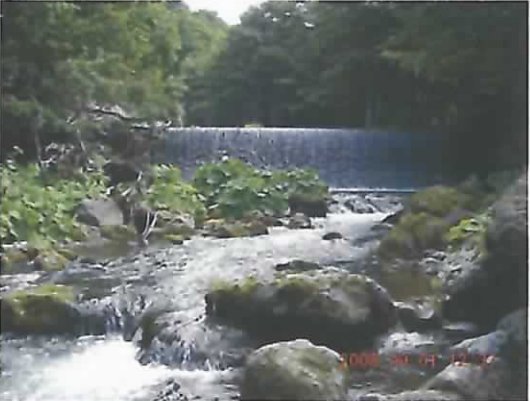
No.8	赤イ川 鋼製治山ダム(No.12)	No.11	イワウベツ川

赤イ川 鋼製治山ダム(No.12)		調査中の調査員

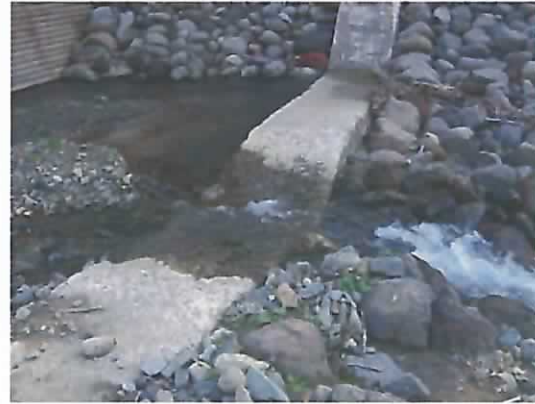
No.13	ピリカベツ川 H19改良ダム 下流部	No.16	ピリカベツ川 H19改良ダム 副ダム堤体
-------	--------------------	-------	----------------------

ピリカベツ川 H19改良ダム 副ダム(No.10) 堤体の越流部の状況。

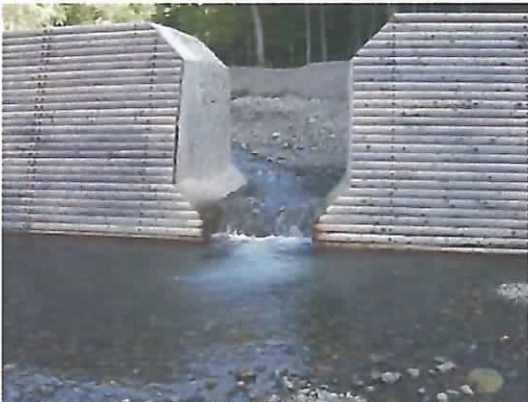
No.15	ピリカベツ川 H19改良ダム スリット部	No.18	イワウベツ川 赤イ川合流点付近
-------	----------------------	-------	-----------------

ピリカベツ川 H19改良ダム(No.8) スリット部 落込みの水深は約60cm

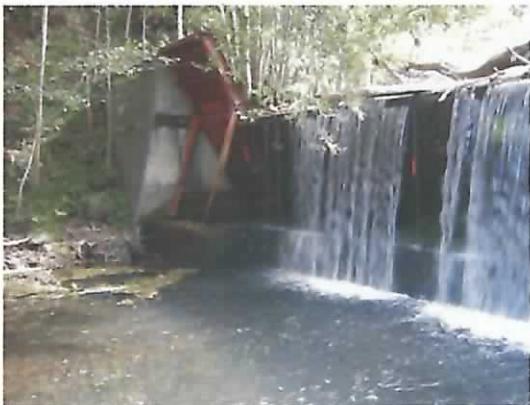
赤イ川 鋼製治山ダム(No.12) 右岸側袖部		赤イ川 鋼製治山ダム(No.12) 付近の旧作業道	
No.9	赤イ川 鋼製治山ダム(No.12)	No.12	赤イ川 H20改良 孵化場導水管横断部

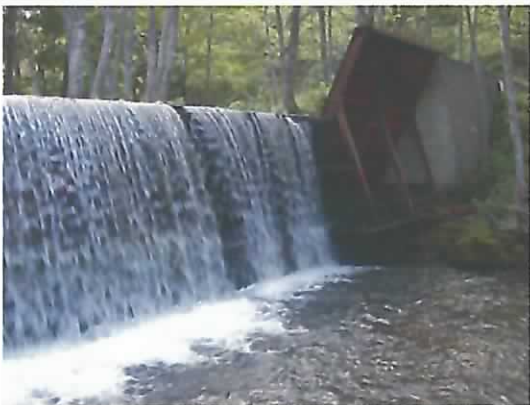
赤イ川 鋼製治山ダム(No.12) 左岸側袖部		赤イ川 H20改良 孵化場導水管横断部 右岸より撮影。
