令和5年度 保護林モニタリング調査結果報告

北海道森林管理局
株式会社環境指標生物

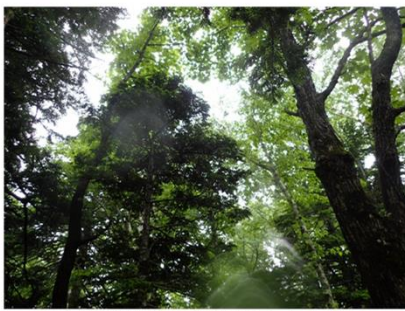
下部樹林帯の状況(プロット 1-1)
高木層の様子

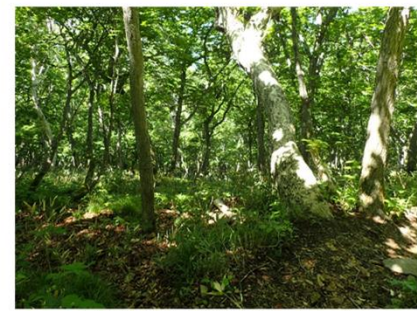
下部樹林帯の状況(プロット 1-2)
安定した樹林が生育している

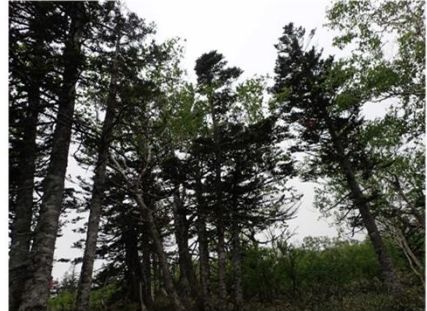
下部樹林帯の状況(プロット 1-6)
針葉樹の大径木

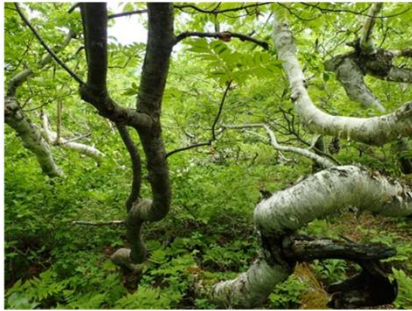
樹林帯の状況(プロット1-3)
ダケカンバ亜高木林

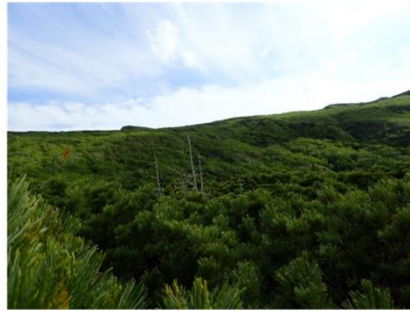
樹林帯の状況(プロット1-5)
ハイマツ群落

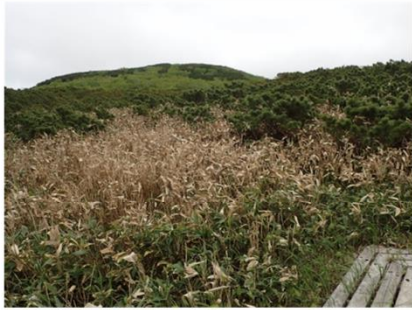
樹林帯の状況(プロット1-8周辺)
ハイマツ群落とササ群落

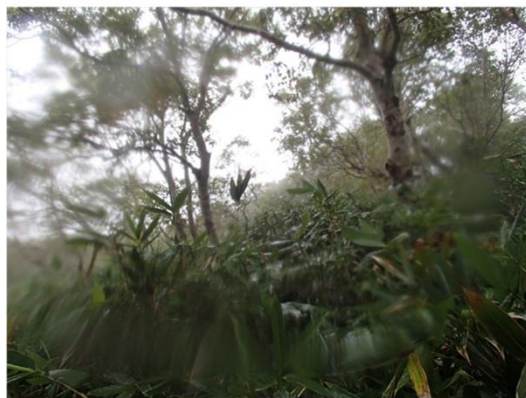
ID14805 磁北方向

樹林帯	ID	優占種	発達段階	高木層		亜高木層		施業形跡	被害情報等
				高さ(m)	植被率	高さ(m)	植被率		
上部	14805	ダケカンバ	天然更新 成熟	6 ~ 8	60%	4 ~ 6	20%	なし	気象害等
	14826	ダケカンバ	天然更新 成熟	9 ~ 11	30%	5 ~ 8	60%	なし	なし
	14828	ハイマツ	天然更新 成熟	4 ~ 6	10%	2 ~ 4	80%	なし	なし

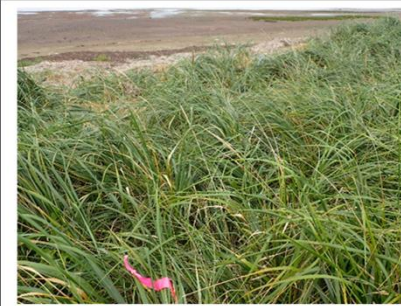
海浜草原と砂浜(プロット 5-1)

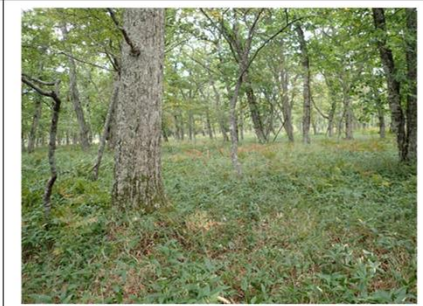
ミスナラ-ダケカンバ林(プロット 5-2)

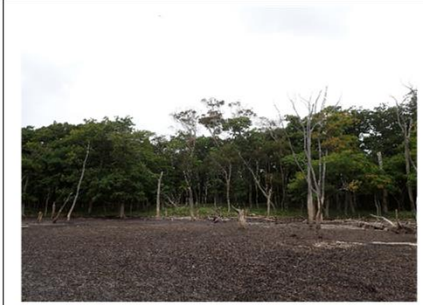
ナラ枯れと林縁部(プロット 5-2 周辺)
