3. モニタリング調査結果報告

3-3. 希少個体群保護林（32箇所）

3-3.希少個体群保護林 (1/6)

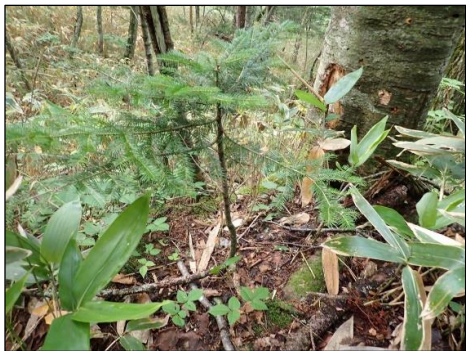
- ・風倒木によるギャップが確認されたが、林況に大きな変化はなく健全な状態であった。
- ・トドマツの更新木は多数確認されたことから天然更新は順調に行われており、概ね健全な林分である。
- ・引き続き、巡視等のモニタリングにより経過を観察していく。

トドマツの稚樹

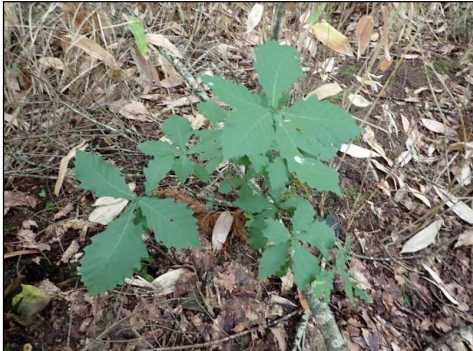
ミズナラの稚樹

確認された影響[特になし]
 ・ウダイカンバとミズナラの希少個体群の生育地として保護されている森林である。
 ・ミズナラの生育は健全であったが、ウダイカンバは衰弱木が多く枯死木も散見され、天然更新はみられなかった。
 ・自然遷移の一環と考えられるが、ウダイカンバの生育状況には留意が必要である。
 ・更新状況を注視しつつ、引き続き巡視・モニタリング等により経過を観察していく。

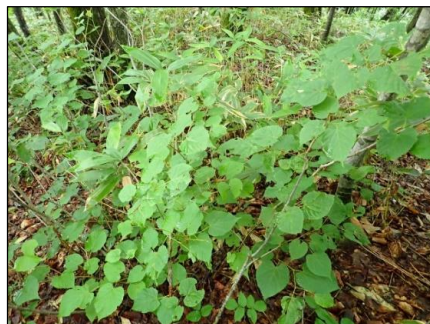
- ・林況に大きな変化はなく、高木層のオオバボダイジュは健全な状態であった。
- ・プロット11-1ではオオバボダイジュの更新木はみられなかったが、その他の広葉樹の実生や稚樹が多くみられ、全体として天然更新の状況は良好であった。
- ・プロット11-2ではオオバボダイジュの稚樹がみられ、順調に天然更新が行われているといえる。
- ・引き続き、巡視・モニタリング等により経過を観察していく。

オオバボダイジュの稚樹

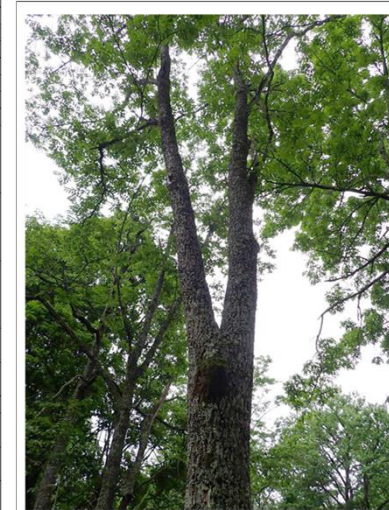
キハダの高木

- キハダとハルニレの希少個体群が保護されている森林である。
- 大きな変化はなかったが、保護対象種の天然更新が少ない、あるいはみられなかった。
- 一部でシカの食害が確認された。
- 巡視等によりシカ害等に留意しつつ、経過を観察していく。

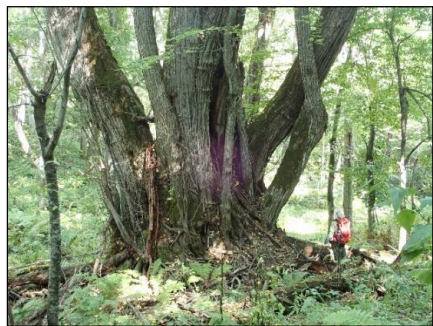
- ・オオバボダイジュ、カツラ、シウリザクラの希少個体群の生育地として保護されている森林である。
- ・一部でトドマツが優占しつつあり、更新木もトドマツが多かったが、保護対象種の実生や稚樹、萌芽もみられ、天然更新は順調に行われていた。
- ・林況は概ね良好な林分である。
- ・引き続き、巡視・モニタリング等により経過を観察していく。

カツラの大径木

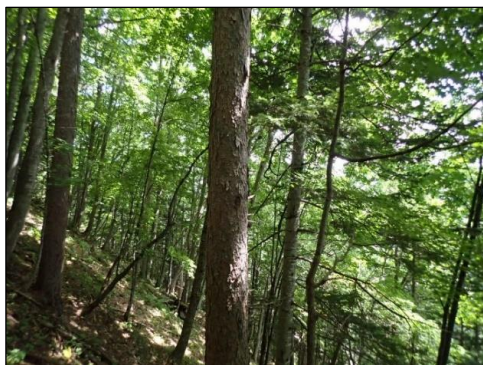
- ・林況に大きな変化はなかった。
- ・チョウセンカラマツは高木層にまばらにみられ、生育状況は健全であったが天然更新はみられなかった。その他の樹種の天然更新は順調であった。
- ・林分としては概ね良好な状態であるが、チョウセンカラマツの更新については留意が必要である。
- ・更新状況を注視つつ、引き続き巡視・モニタリング等により経過を観察していく。

チョウセンカラマツの高木

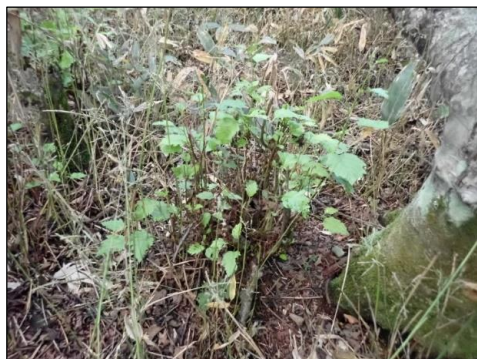
- ・林分は概ね健全であったが、倒木によるギャップがみられた。
- ・林床はササが密生し天然更新は少ないが、ケヤマハンノキの萌芽はみられた。
- ・亜高木層以下はアカエゾマツが優占しており、今後は針葉樹林へ遷移していく可能性がある。ケヤマハンノキの生育状況には留意が必要である。
- ・遷移状況を注視しつつ、引き続き巡視・モニタリング等により経過を観察していく。

ケヤマハンノキの萌芽

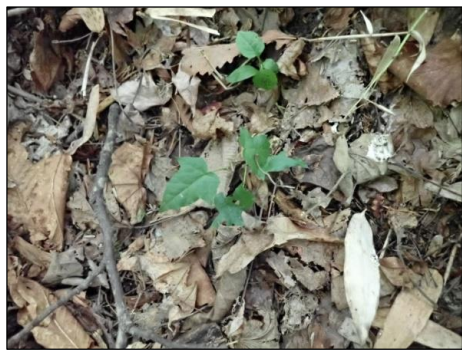
- 本保護林はイタヤカエデ(エゾイタヤ)、ハウチワカエデ、アズキナシの希少個体群生育地として保護されている森林である。
- わずかに風害による幹折れや根返り木がみられたが、林況に大きな変化はなく健全な状態であった。
- 保護対象種およびその他の樹種の実生や稚樹等の天然更新もみられた。
- 引き続き、巡視・モニタリング等により経過を観察していく。

エゾイタヤの実生

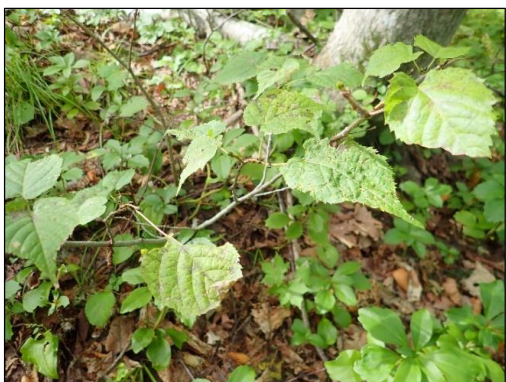
シナノキの稚樹

- 本保護林はダケカンバ、シナノキ、オヒョウの希少個体群生育地として保護されている森林である。
- 林況に大きな変化はなく健全な状態であった。シナノキ、オヒョウおよびその他の樹種の実生や稚樹もみられ、天然更新は順調に行われている。
- ダケカンバの立木は少なく、更新木もみられない点には留意が必要である。
- 更新状況を注視しつつ、引き続き巡視・モニタリング等により経過を観察していく。55

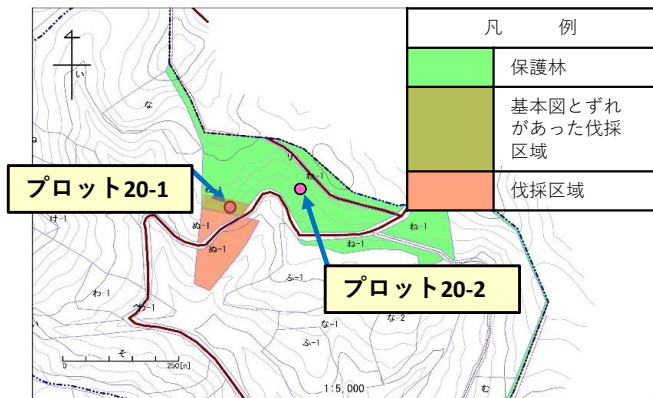
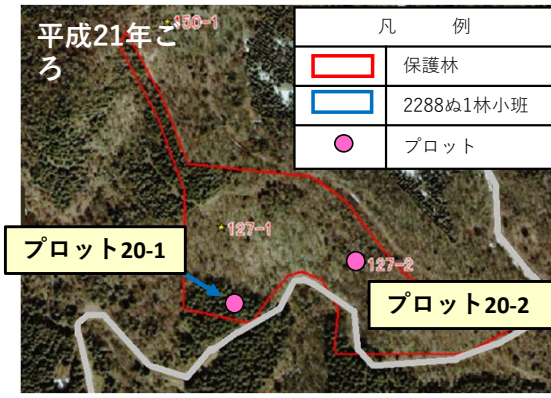
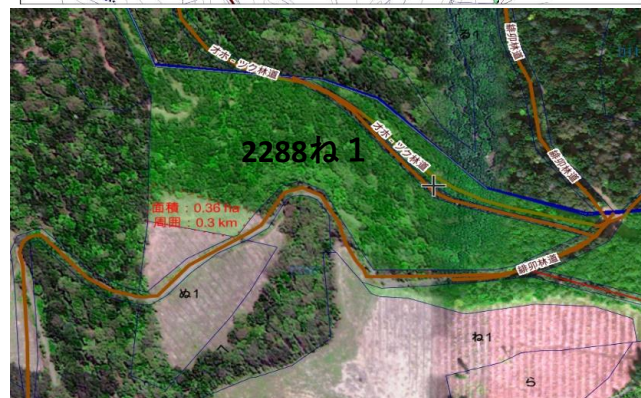
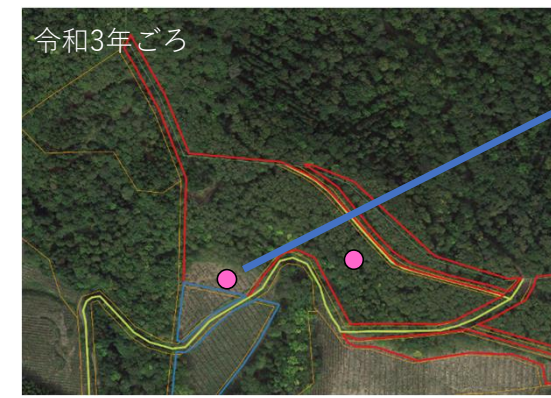
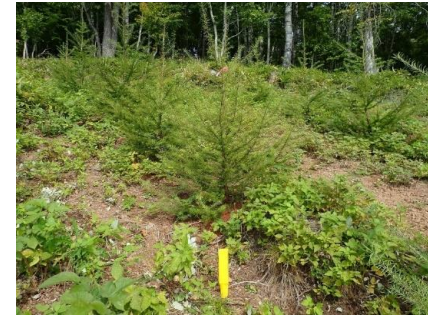
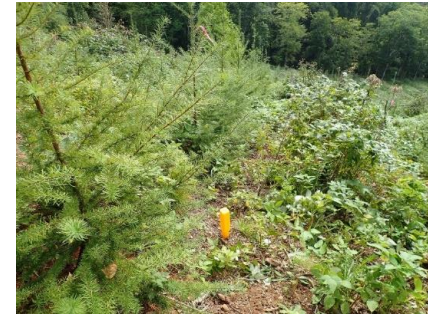
令和5年度調査 プロット20-1箇所
現地写真 (令和5年9月26日)

- ・本保護林はシラカンバ、チョウセンヤマナラシ、ハリギリの希少個体群生育地として保護されている森林である。
- ・プロット20-1の周囲は、カラマツの若齢人工林となっていた。その後確認したところ、このプロットは隣接する2288ぬ1小班（昭和5年植栽トドマツ人工林、令和元年主伐、令和3年にカラマツ再造林）であることが判明した。
- ・保護林と隣接する2288ぬ1小班について、現地と森林基本図上の区分に相違があったため、小班界を整理し今後もそれぞれ継続し管理する。

- 端野シラカンバ等遺伝資源希少個体群保護林(2288ね1林小班 8.53ha) 及び隣接する2288ぬ1林小班 (昭和5年植栽トドマツ人工林、令和元年主伐、令和3年再造林) について、現地と森林基本図上の区域に相違があったことが判明した。具体的には、当該保護林の森林基本図における区域が、隣接する人工林にくいこむ形で表現されていたとともに、プロット20-1がこの人工林に設定されていたところ。
- このことを踏まえ、森林基本図を現地と一致するよう修正するとともに、プロット20-1を2288ね1小班に移動させることとする。これにより、当該保護林の面積については、8.17haに修正されることとなる。

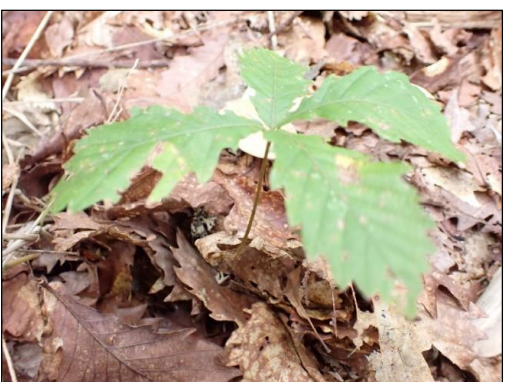
- 林況に大きな変化はなかった。
- ミズナラは各階層にみられ、大径木も散見された。天然更新も少数ながら確認された。
- その他の樹種の生育や天然更新も順調であり、概ね健全な林分であるといえる。
- 引き続き、巡視・モニタリング等により経過を観察していく。

ミズナラの実生

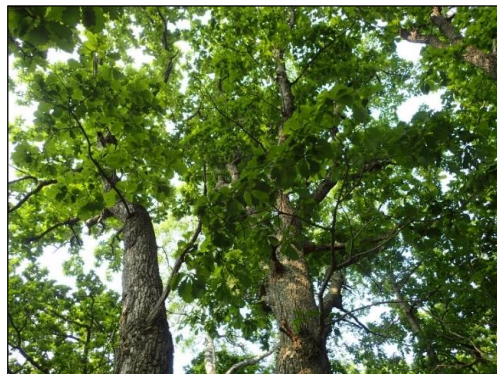
- ・林況に大きな変化はなかった。
- ・高木層のモンゴリナラ、カシワは健全な状態であった。
- ・林床にシカの痕跡が多く、天然更新の確認はやや少なかった。
- ・健全な林分であるが、更新には留意が必要な林分といえる。
- ・シカによる影響を注視しつつ、引き続き巡視・モニタリング等により経過を観察していく。

モンゴリナラの亜高木

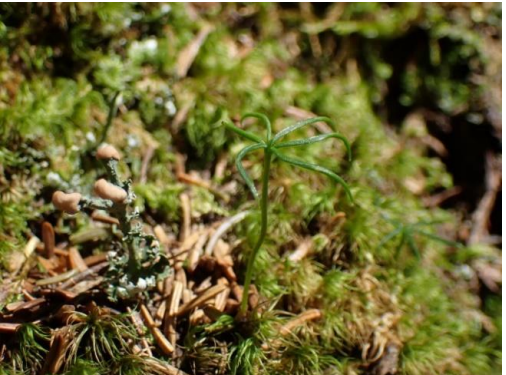
- ・高木層にアカエゾマツが発達し、亜高木層以下にはほとんど樹木がみられなかった。
- ・風倒木で生じたギャップや林床のコケ上などにトドマツおよびアカエゾマツの実生と稚樹が複数みられ、良好な林分といえる。
- ・引き続き、巡視・モニタリング等により経過を観察していく。

アカエゾマツの実生

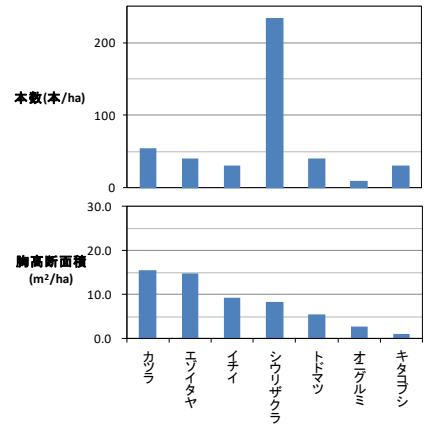
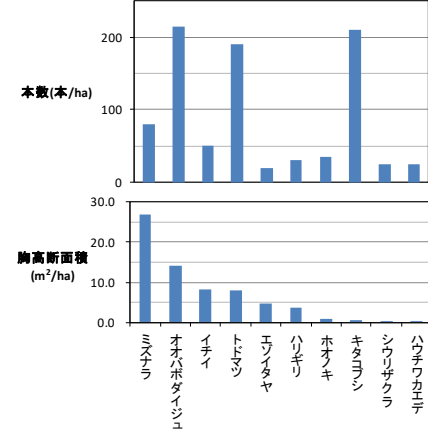
シカによる剥皮

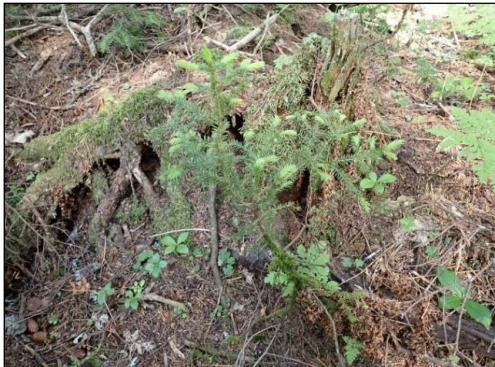
- ・古い風倒木がわずかにみられるものの、立木は健全であった。
- ・アカエゾマツの実生と稚樹もみられ天然更新は順調に行われている。
- ・エゾシカによる下層植生の食痕が散見されるが、主にヤマドリゼンマイを選択的に摂食しており、現状では保護対象種への影響はみられない。
- ・引き続き、巡視・モニタリング等により経過を観察していく。

アカエゾマツ稚樹

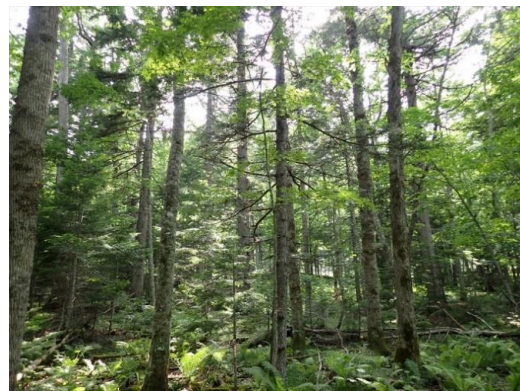
- ・ヤチダモのほか、エゾマツ、トドマツが優占しており、立木は健全であった。
- ・ヤチダモ及びその他の樹種の実生や稚樹もみられ、天然更新も順調に行われている。
- ・エゾシカによる下層植生の食痕が散見されるが、主にクサソテツを摂食しており、現状では保護対象種への影響はみられなかった。
- ・引き続き、巡視・モニタリング等により経過を観察していく。

亜高木層の様子(ヤチダモ、トドマツ等)

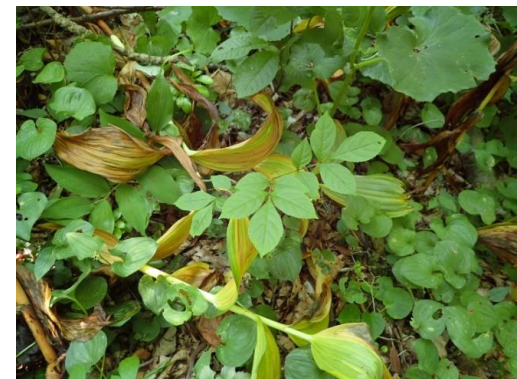
- ・本保護林はヤチダモ、ミズナラ等の希少個体群の生育地として保護されている森林である。
- ・天然更新もみられ、非常に良好な林分であった。
- ・引き続き、巡視・モニタリング等により経過を観察していく。

ヤチダモの実生
