4.1.2 砂丘林の修復及び保全

4.3 堆雪柵の点検

4.4 モニタリング調査

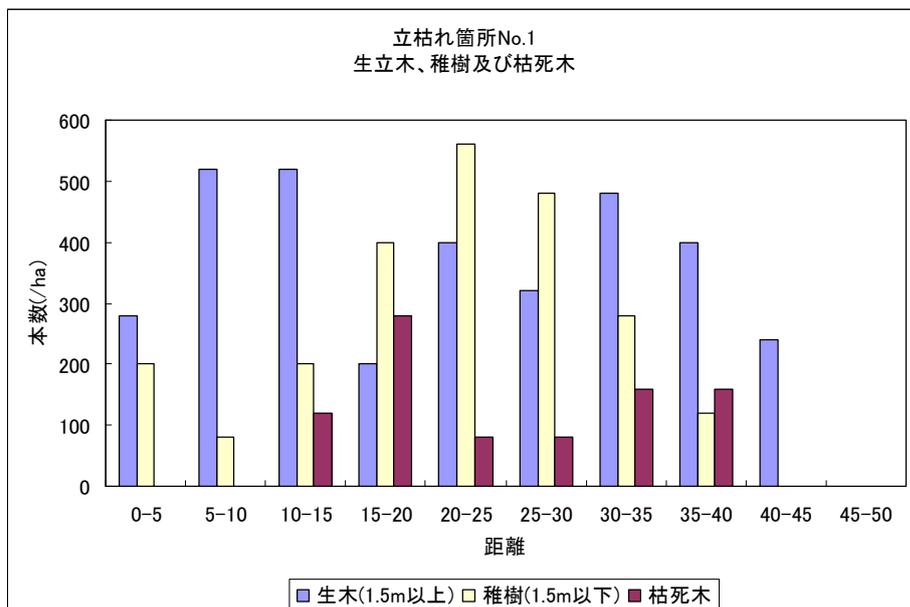
図 4. 1. 11 (2) 生立木、稚樹及び枯死木の分布

樹高は海側で 7m 程度、湿原側で 10m 程度と内陸に向かって大きくなる傾向がみられ、枯死木は砂丘頂部付近(起点から 10m 付近)から湿原側で多くなっており、枯死木が多いところでは稚樹も増加する傾向がみられた(図 4. 1. 12)。

以上のことから、本林分は立枯れが集中して発生しているが、次世代の林冠木となりうる樹木(樹高 5.0~7.5m)の個体数も多く生育すること、下層ではトドマツ稚樹の更新もみられることから、今後自然に世代交代が進む可能性がある。

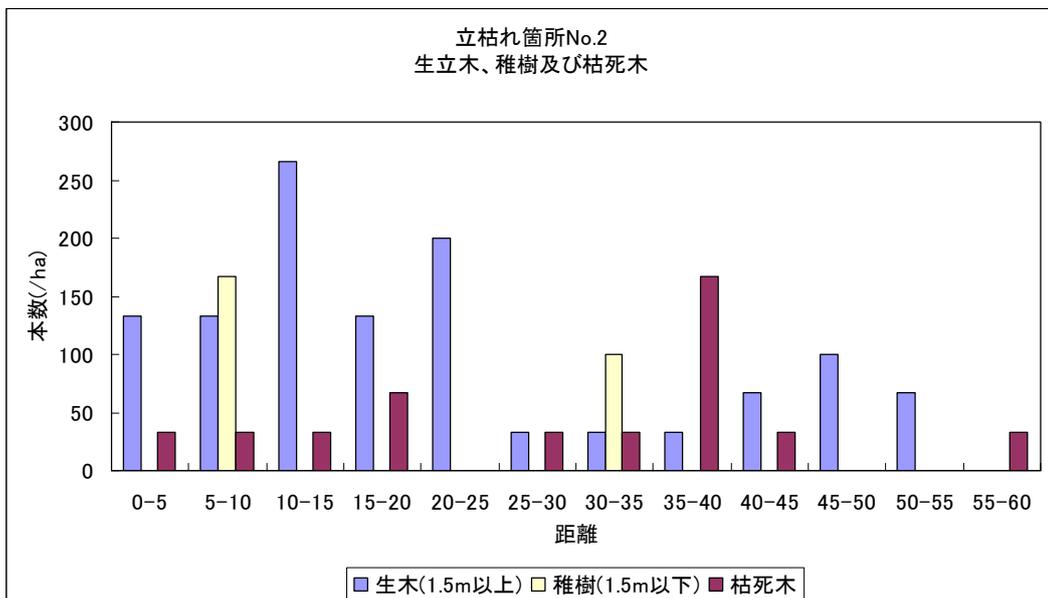
図 4. 1. 13(2) 生立木、稚樹及び枯死木の分布

稚樹は少なく、ヤマウルシのみが 8 本で、高木層にはトドマツ、ハリギリ、コシアブラが多く、その下層に 7m 程度の広葉樹が生育していた。また、枯死木は起点から 15m 付近から湿原側で多くみられ、10m 程度のトドマツも 3 本枯死していた(図 4. 1. 14)。

以上のことから、本林分は 10m 以上の高木が何らかの理由で枯死し始め、現在は枯死木が目立つようになってきているが、下層の広葉樹は生長しており、林分全体としては自然に更新していると思われる。

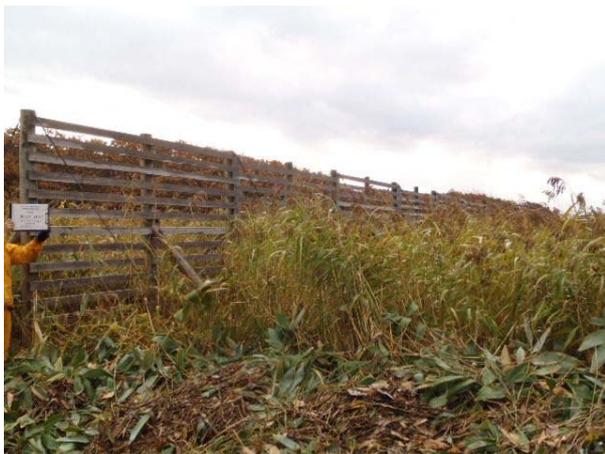
写真 4.3.1(1) 湖沼#112 防風柵近景

湖沼#112、#119 の防風柵はともにやや色あせているものの破損、腐れは確認されず、防風機能に支障はないと判断された。
