東北地方の国有林におけるナラ枯れ被害の対策について

No. 1 浅利 康徳

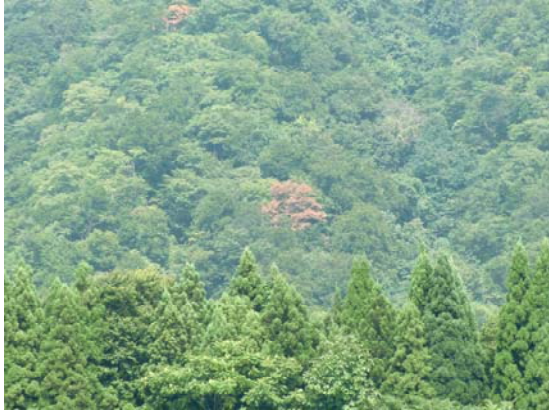
写真-1 ナラ枯れ被害木
写真提供：宮城北部森林管理署

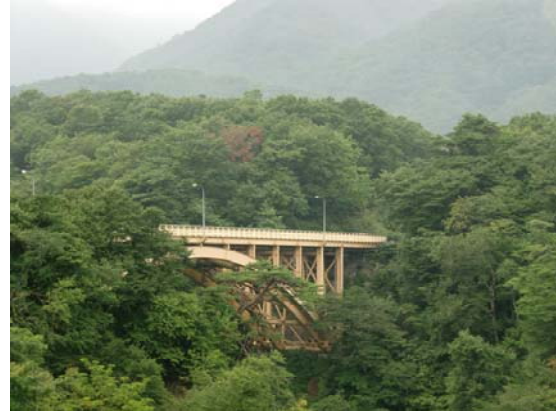
写真-2 ナラ枯れ被害木
写真提供：宮城北部森林管理署

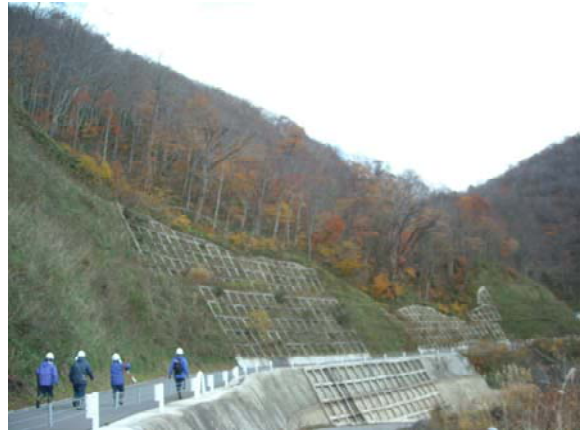
図-12 調査地の写真

調査地は、林齢が148年～183年生、標高240m ～440m の範囲に所在し、斜面方位は北東と南西と南であった。いずれの箇所も秋田県と宮城県の県境に近く、道路が近くに存在した（図-12、表-1）。

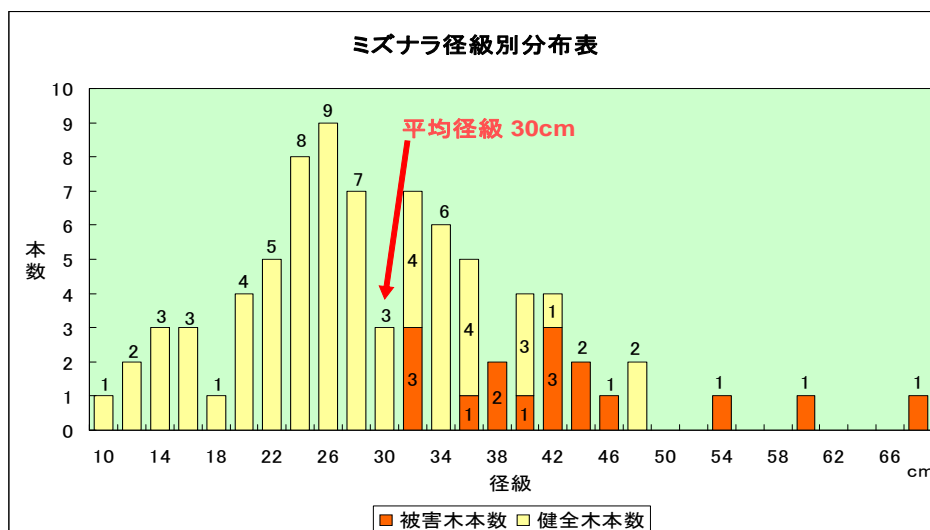
一方ミズナラは、径級20cm～36cmが7割弱を占め、平均径級は30cmであった。被害は径級32cm以上のものに見られた（図-17）。

このことから、調査地のミズナラは他の樹種より太く、径級が太いものが被害を受けていることがわかった。

図-17 ミズナラ径級別本数分布
