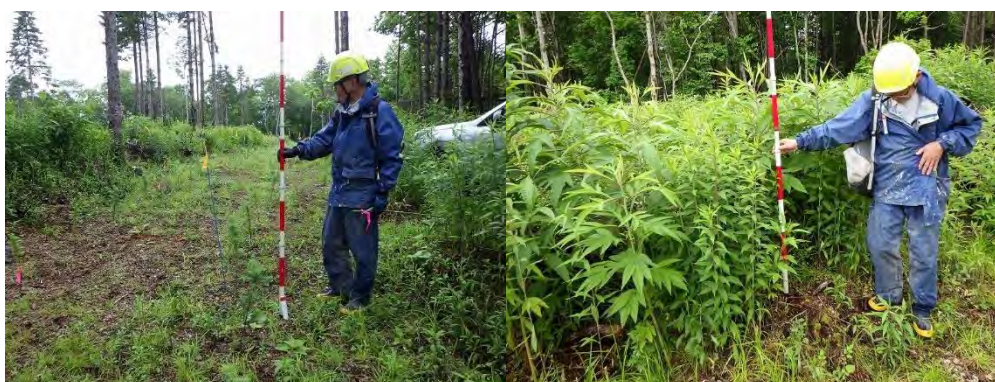
写真 4-18 植生の状況

令和3（2021）年の夏期調査では、イネ科草本やセイタカアワダチソウ、ハンゴンソウ等の草本類が優占しているのが確認された。雑草木の被度は50%程度と高くないものの、特にセイタカアワダチソウは密生して繁茂することがあるため、今後の雑草木の繁茂状況には注意が必要である。

(左：植栽列（下刈り実施）、右：植栽列の外（下刈り未実施）)

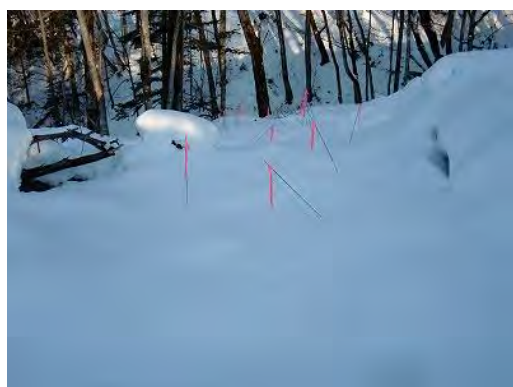
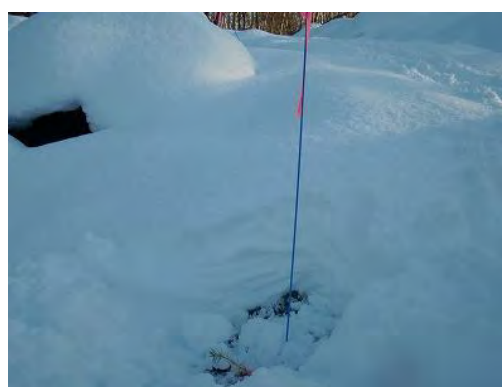
令和2（2020）年11月の2回目調査の10日ほど前に降雪があり、本調査地では数十センチの積雪で植栽木が埋まってしまう状況となった（写真4-23）。2回目の調査時には完全に融雪していたが、多くの植栽木が雪圧により湾曲あるいは倒伏していた（写真4-24）。

写真 4-23 積雪の状況（令和2（2020）年11月12日）（北海道岩見沢市カラマツ）

令和3（2021）年度は、5月に倒れた苗木を起こすための「根踏み」作業が実施されており、湾曲・倒伏していた植栽木は人力で起こされている。

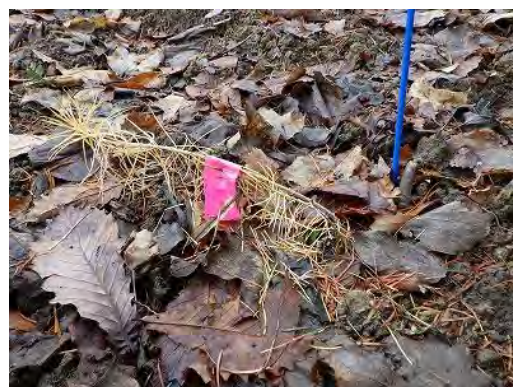
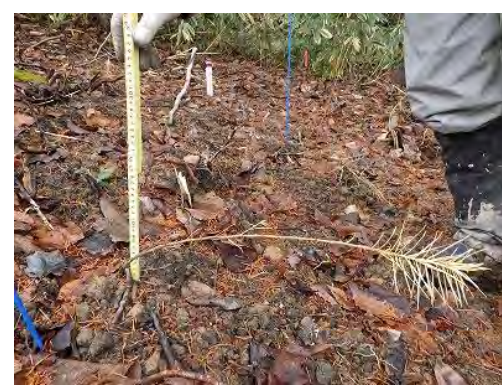
写真 4-24 融雪後の植栽木（令和2（2020）年11月20日）（北海道岩見沢市カラマツ）

植栽木の生育状態については、令和2(2020)年度の植栽直後から湾曲している植栽木が見られ、植栽直後の調査では当年生苗12本及び2年生苗21本と、2年生苗に多く湾曲が発生していた。その後、積雪により植栽木が完全に埋もれており、令和2(2020)年度の2回目調査時にはすでに融雪していたものの、雪圧により湾曲している植栽木が多く発生していた。湾曲していた植栽木は当年生苗で78本、2年生苗で63本と、当年生苗の方が多かった。

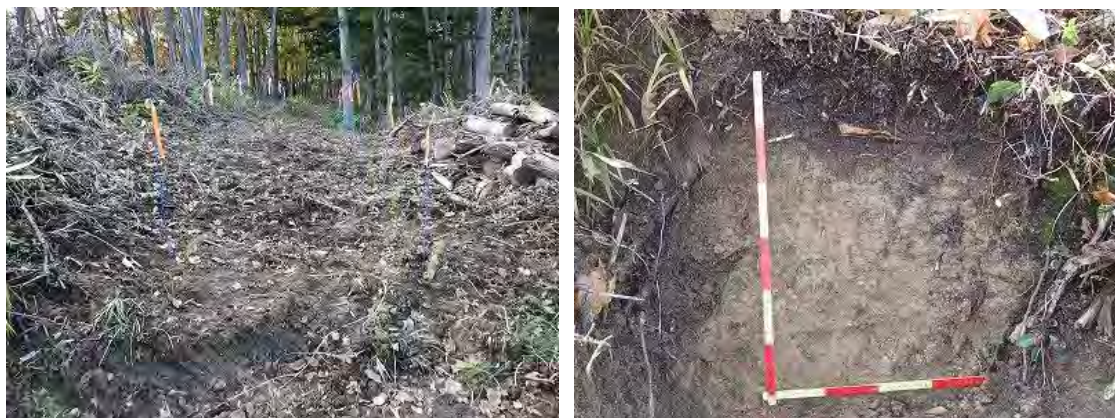
写真 4-25 土壌調査の状況（北海道岩見沢市カラマツ）

令和2（2020）年10月の1回目調査時に実施した土壌調査の結果を以下に示す。なお、本調査地では当年生苗区と2年生苗区が隣接しており、土壌の構造に差は無いと考えられたため、当年生苗区と2年生苗区の間で調査を行った。北海道千歳市の調査地とは異なり、石礫はほとんど見られない。土壌は比較的堅く、またB層は粘土質の土壌であることから、水はけがあまり良くない環境である可能性がある。

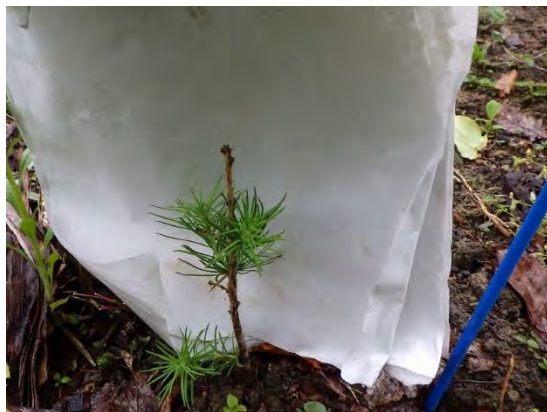
また、食害を受けている植栽木も確認され、ノウサギによる食害のほか、ネズミによると思われる食害跡も確認されている。

写真 4-26 食害の状況  
(令和3(2021)年7月)

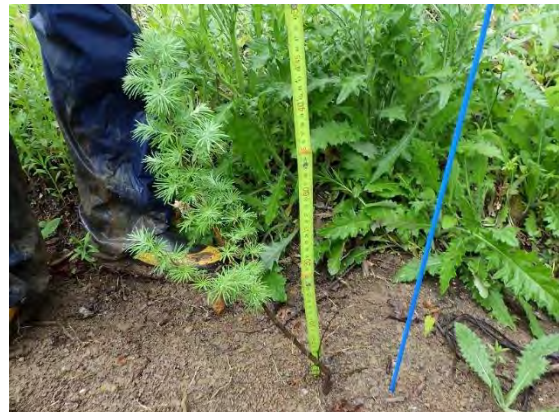
写真 4-27 根曲がりしている2年生苗  
(令和3(2021)年7月)
