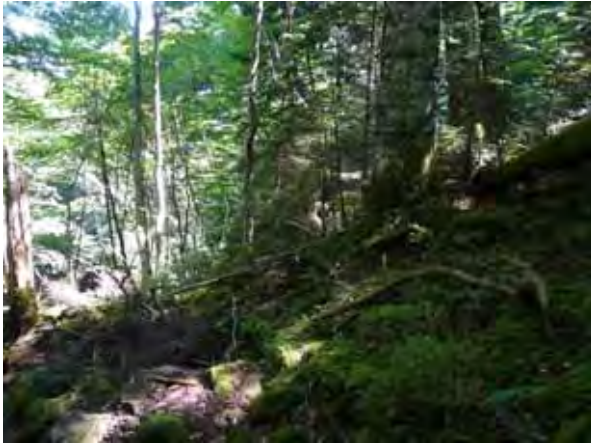
みどり池入口から中山峠に至る登山道の周辺は、写真 4-45 に示すようにコメツガやシラビソを主体とした針葉樹林が主に分布している。林内はやや暗く、林床にはシラビソやコメツガの実生以外の植物は主にシダ類が生育している。オシダをはじめとして、シダ類は他の箇所ではシカの食害を受けているのが確認されたが、当該箇所においてはシダ類がシカの食害を受けている痕跡はほとんど見られず、被害ランクをDとした。なお、みどり池入口近辺の小規模な池においてシカを目視したが、写真 4-46 に示すように食害はほとんど確認されなかった。

写真 4-45 登山道沿いの林内の状況  
シカの食害は見られない

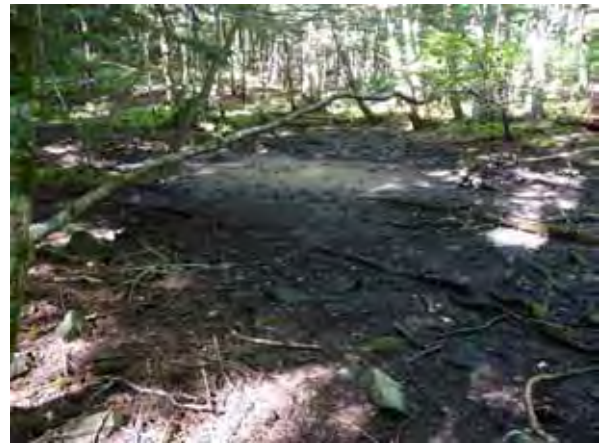
写真 4-46 みどり池入口近辺の小規模な池  
シカの食害は見られない

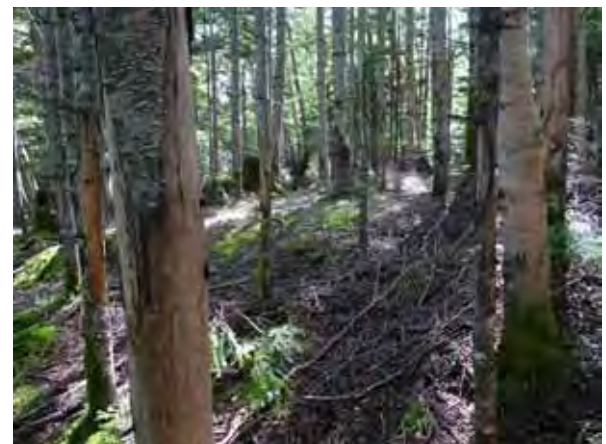
写真 4-50 みどり池周辺の剥皮の状況

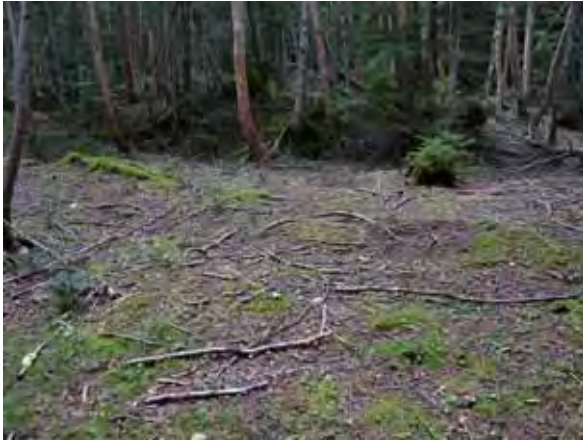
また、みどり池周辺やみどり池西側のシラビソ林内に存在するギャップ、中山峠手前の草地においては、写真 4-49～ 写真 4-52 に示すようにシカの食害が確認されたり、植生の密度が異常に低下したりしている状況が確認されたため、シカの食圧が高いと判断し、被害ランクをBとした。特に、みどり池周辺においては写真 4-53 に示すようにシカが嫌うクリンソウが優占している状況が確認された。現状ではクリンソウの群落は比較的小規模であるが、今後シカの食害が継続した場合、他の植物が徐々に消失し、代わってクリンソウがその勢力を拡大する、すなわち、被害ランクがAに移行することが考えられる。

写真 4-51 みどり池西側のギャップ  
林床に植生がほとんど生育していない

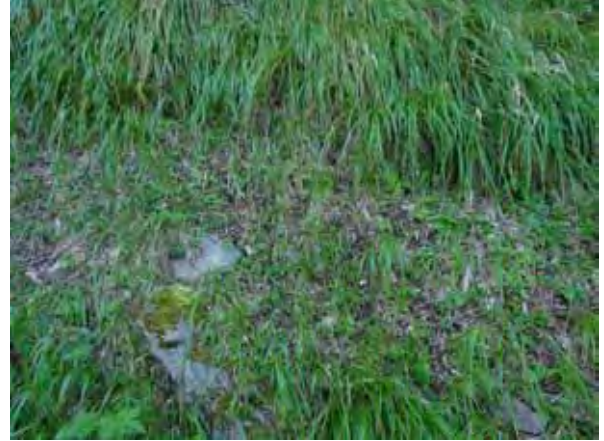
写真 4-52 中山峠手前の草地  
イネ科草本が食害を受け刈り込まれている

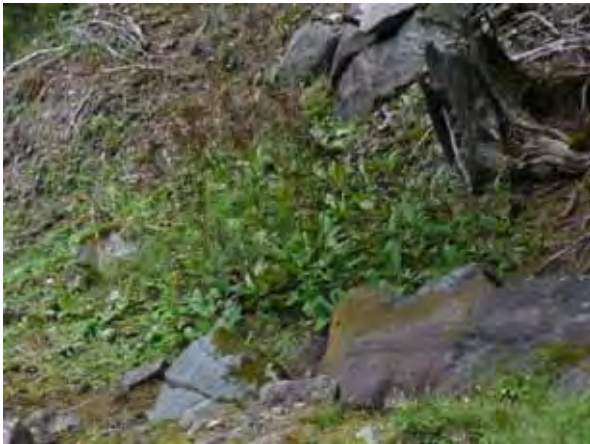
写真 4-53 みどり池周辺におけるクリンソウの  
生育状況

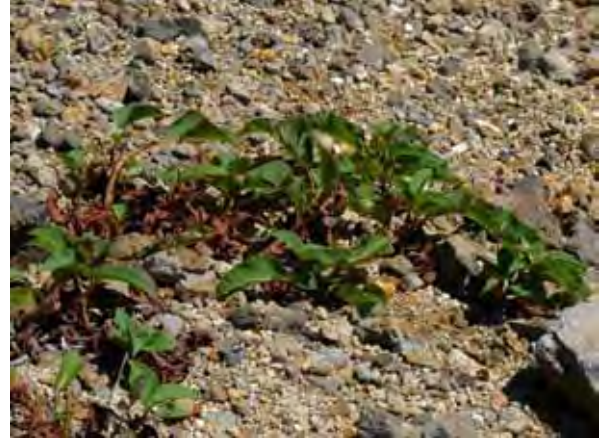
稲子岳の南東部は写真 4-54 のように裸地から崖となっているが、写真 4-55～写真 4-58 に示すようにコマクサやオンタデ、ミネヤナギ、ヒメシャジン等がシカの食害を受けている状況が確認された。また、写真 4-59 に示すように、食害を受けていなかったヤマホタルブクロも矮小化しており、シカの食圧が高いことがうかがえる。このため、稲子岳における被害ランクはBとした。

写真 4-56 稲子岳におけるオンタデの食害状況

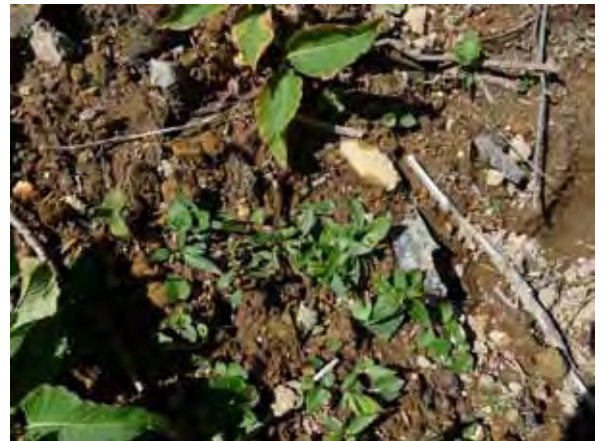
写真 4-58 稲子岳におけるヒメシャジンの食害状況

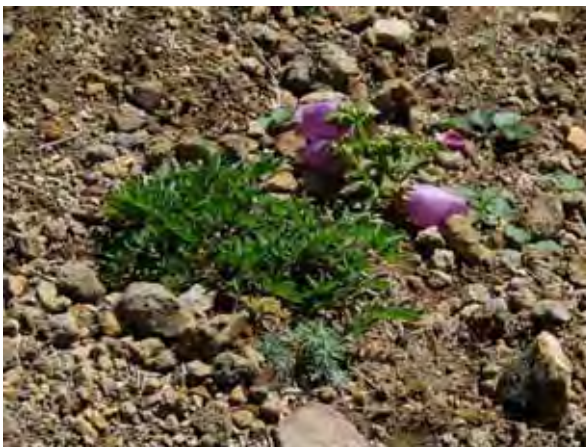
写真 4-59 稲子岳における矮小化したヤマホタルブクロ

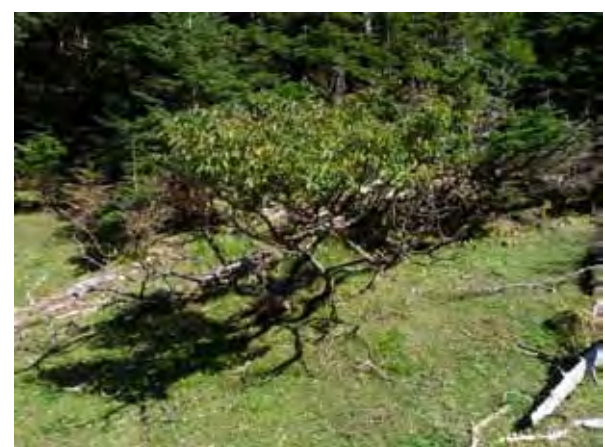
稲子岳西側の平坦地は凹地（おうち）と呼ばれている。凹地においては、写真 4-60、写真 4-61 に示すようにダケカンバにディアラインが顕著に表れており、周辺のシラビソにも剥皮が多く認められた。また、写真 4-62 に示すように生育している草本のほとんどがシカの食害を受け、主にシロバナヘビイチゴやヒメノガリヤスが芝生状に生育しているのみである。写真 4-63 に示すように、他の箇所においてはあまり食害を受けていなかったバイケイソウも食べ尽くされていることから、当該箇所はシカが頻繁に出入りし、ほとんどの植物を摂食している状況がうかがえる。

写真 4-60 凹地に生育するダケカンバディアラインが顕著に現れる

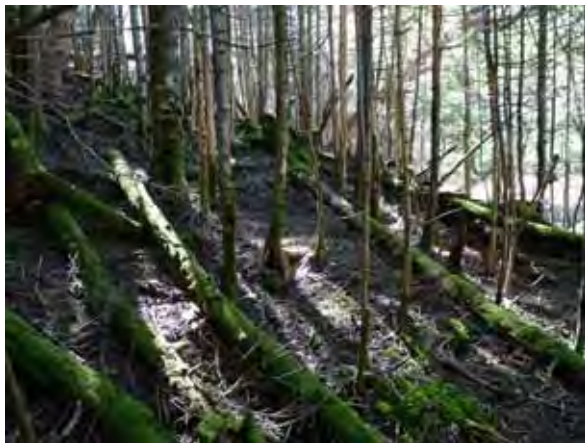
写真 4-61 凹地周辺に生育するシラビソ  
剥皮が顕著

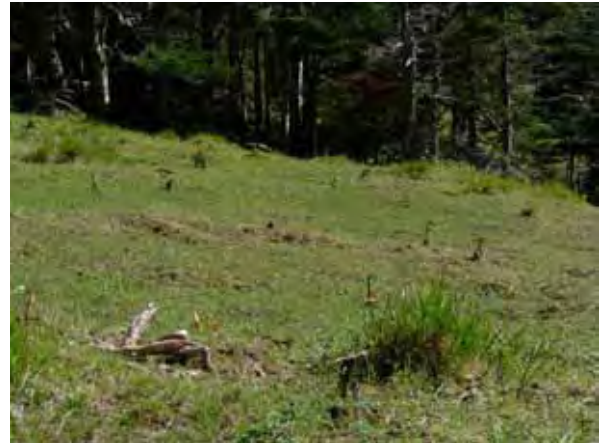
写真 4-62 凹地の状況；草が刈り込まれている

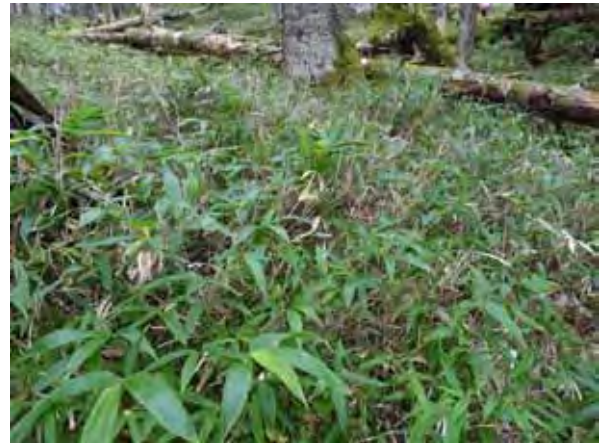
天狗岳南部の鞍部から本沢温泉、しらびそ小屋に至る登山道は、写真 4-64 に示すようにシラビソやコメツガを主体とした針葉樹林が主に分布している。林内はやや暗く、林床には天狗岳南部の鞍部から本沢温泉に至る登山道の部分には主にシラビソやコメツガの実生が生育し、本沢温泉からしらびそ小屋に至る登山道には主にミヤコザサが生育している。シカの食害はほとんど見られなかったため、被害ランクはDとした。ただし、写真 4-65、写真 4-66 に示すように本沢温泉からしらびそ小屋に至る登山道周辺の一部ではミヤコザサが食害を受けていたり、シダ類が食害を受け、シカが嫌うクリンソウが小群落を形成している箇所が見られたため、このような箇所は被害ランクをCとした。

写真 4-65 ミヤコザサの食害状況

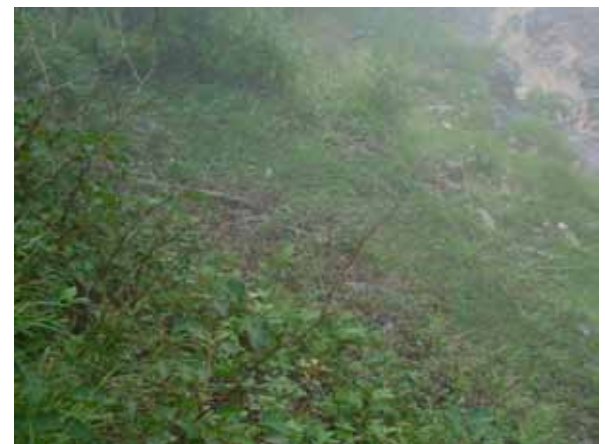
また、本沢温泉の周辺で、溪流沿いの開けた場所においては、写真 4-67 に示すようにやや激しいシカの食害が確認された。このため、当該箇所においてはシカが頻繁に出入りしていると判断し、被害ランクをBとした。

写真 4-67 本沢温泉周辺における食害の状況

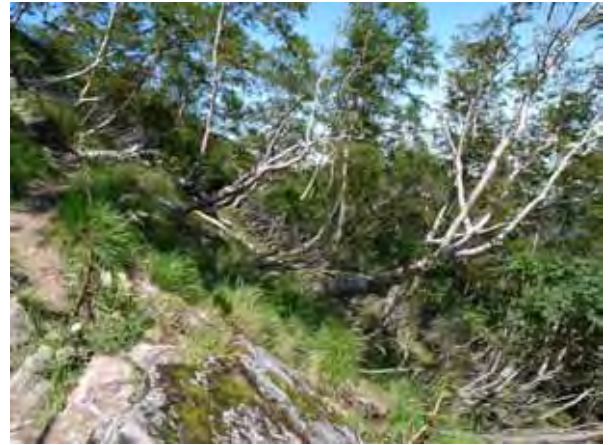
なお、天狗岳南部の鞍部付近は針葉樹林ではなく、写真 4-68 に示すように高山ハイデ及び風衝草原やダケカンバ低木林が分布しており、草本層はシカの食害に伴う群落構造の変化により、ミヤマノガリヤス等のイネ科草本が優占している。これらの箇所においては、写真 4-69、写真 4-70 に示すようにタカネナナカマドに顕著なディアラインが見られ、林床の草本は刈り込まれた状況になっていた。また、写真 4-71 のようなハイマツへの剥皮

写真 4-69 タカネナナカマドの状況  
ディアラインが顕著に現れる

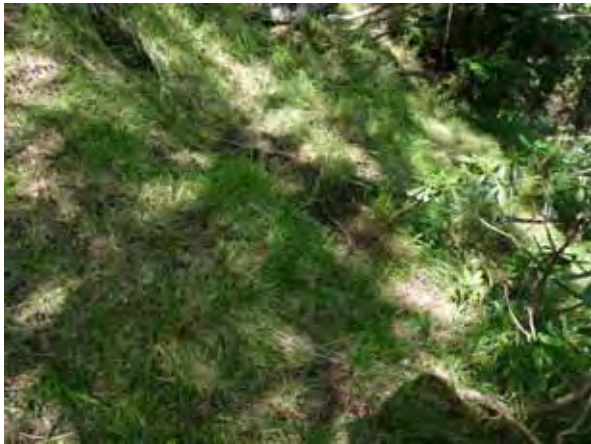
写真 4-70 ダケカンバ低木林の林床の状況  
草本が刈り込まれる

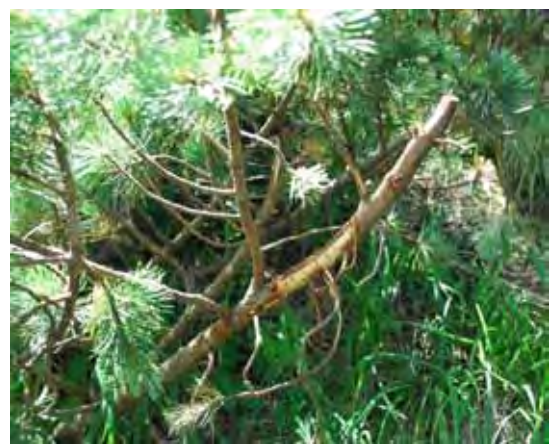
写真 4-71 ハイマツへの剥皮

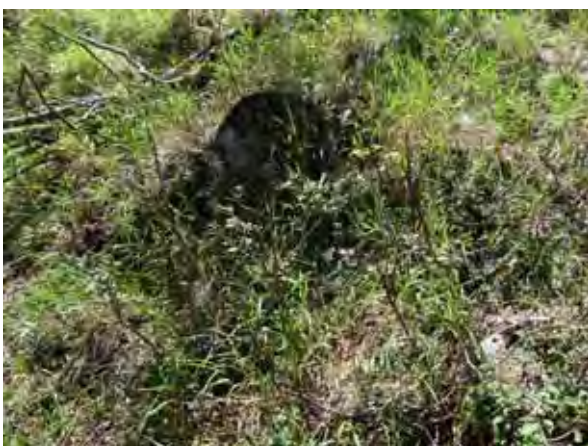
がみられた。さらに、写真 4-72、写真 4-73 に示すようにイネ科草本以外にもクロウスゴ、クロミノウグイスカグラ、オンタデ、トウヤクリンドウ、コマクサ、ムカゴトラノオ、タカネヒゴタイ、バイケイソウ等の草本や、ミヤマホツツジ等の木本が食害を受けており、写真 4-74 に示すように、猛毒のハナヒリノキをはじめ、コケモモやイブキジャコウソウ等の一部の植物のみが食害を受けていない状況であった。このように、当該箇所においてはほとんどの植物が食害を受けており、植物の群落構造そのものが影響を受けていると判断されたことから、被害ランクを A とした。また、周辺のシラビソ林においても写真 4-75 に示すように剥皮が顕著な箇所が確認されたことから、このような箇所は被害ランクを B とした。

写真 4-72 ミヤマホツツジ、クロウスゴの  
食害状況

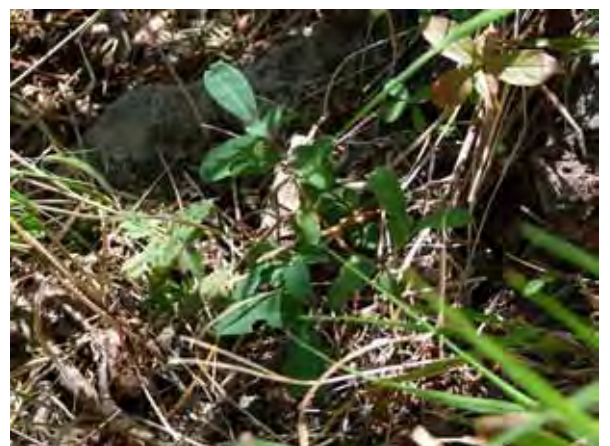
写真 4-73 クロミノウゲイスカグラの食害状況

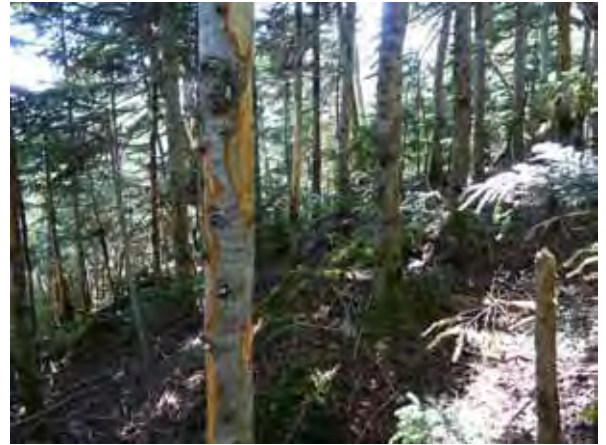
写真 4-75 ダケカンバ低木林に隣接する  
シラビソ林;顕著な剥皮が確認される

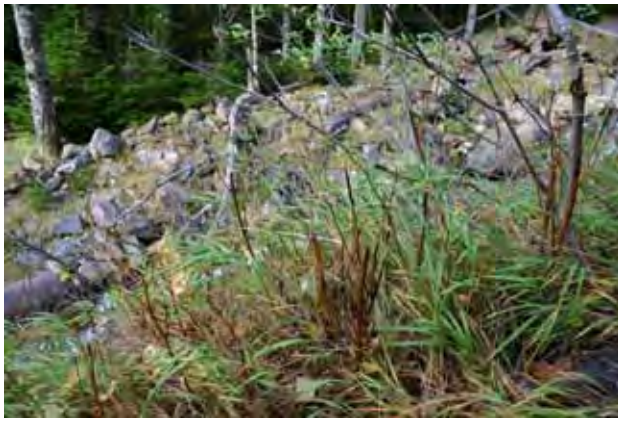
夏沢鉱泉からオーレン小屋へ向かう登山道は、大半が鳴岩川に沿うルートで、溪流沿いにはダケカンバ、ケヤマハンノキなどが生育し、林床にはイタドリ、ヤツタカネアザミ、イワノガリヤス、ヒメノガリヤスなどのイネ科草本などが繁茂している。この周辺では、写真 4-82、写真 4-83 に示すように、至るところでシカの食跡が確認された。特に、写真 4-84、写真 4-85 に示すように、オーレン小屋周辺の食害は顕著で、その範囲はテント場からやや上流の草地まで及んでいる。小屋の裏側の森林の境界部ではシカの踏み荒らした跡に加え、糞も多く確認されたことから、シカは小屋のかなり近いところで常に活動していることがうかがえる。このような状況から、オーレン小屋周辺の被害ランクをAとした。また、夏沢鉱泉付近もオーレン小屋ほどではないが、シカの食害が目立つため、被害ランクをBとした。

写真 4-82 イタドリの食害

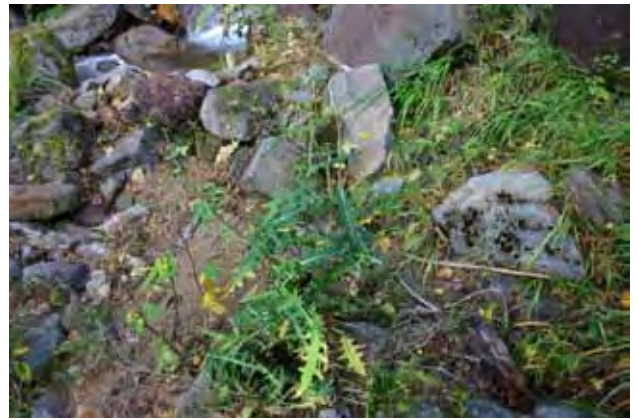
写真 4-83 ヤツタカネアザミの食害

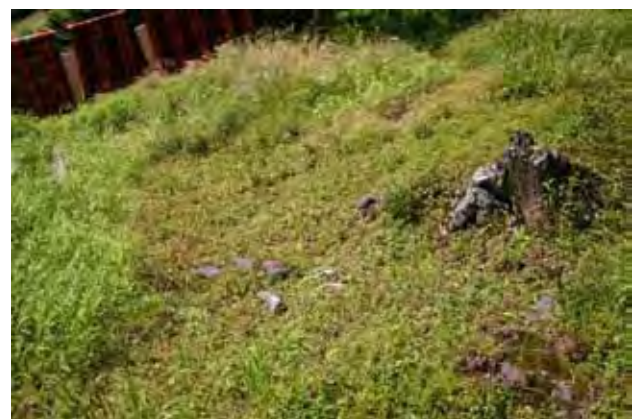
写真 4-85 オーレン小屋裏の草地の食害

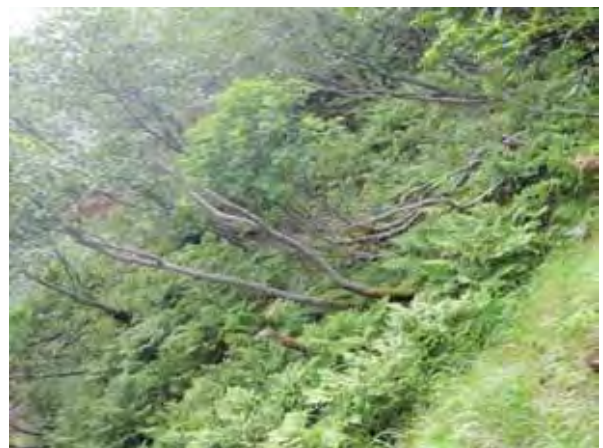
夏沢峠から赤岩の頭に至る登山道は、写真 4-88 に示すように高山ハイデ及び風衝草原が分布している。これらの分布範囲においては、シカの食害はほとんど見られなかったため、被害ランクを D とした。ただし、夏沢峠周辺はダケカンバ林が分布しており、写真 4-89 に示すように顕著なディアラインが確認された。また、写真 4-90 に示すように林床もシダ類が優占しており、他の植物の生育はほとんど見られなかったことから、シカの食圧により群落構造が単純化していることがうかがえる。このため、夏沢峠周辺はシカの食害により群落構造が変化していると判断し、被害ランクを A とした。

写真 4-89 ダケカンバ林の状況  
ディアラインが発達する

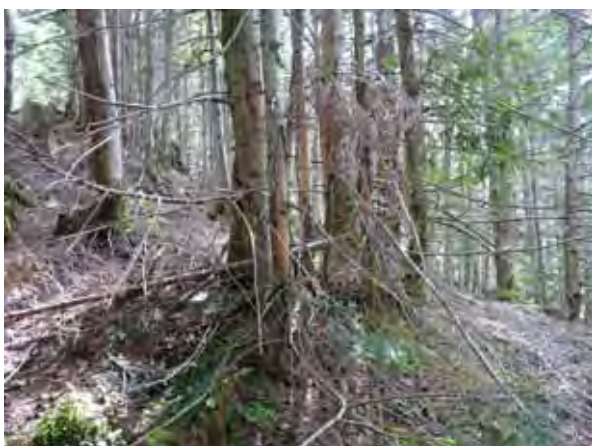
赤岩の頭から赤岳鉱泉に至る登山道の周辺も主にシラビソ林が分布しているが、写真 4-94 に示すようにシラビソの剥皮が見られる箇所が多く、被害ランクを C とした。ただし、写真 4-95～写真 4-97 に示すように赤岩の頭付近の斜面や赤岳鉱泉付近の草地においてはイネ科草本が優占している状況が確認され、シカの糞も確認されたため、シカの食圧が高く、シカが頻繁に出入りしていると判断し、被害ランクを B とした。また、赤岳鉱泉付近のジョウゴ沢等の溪流付近においては、写真 4-98、写真 4-99 に示すようにイネ科草本が優占し、シカが嫌うキオンも食害を受けている状況が確認されたため、シカの餌資源が不足するほどシカの食害が進行していると判断し、被害ランクを A とした。

写真 4-94 シラビソ林の状況  
剥皮が確認される

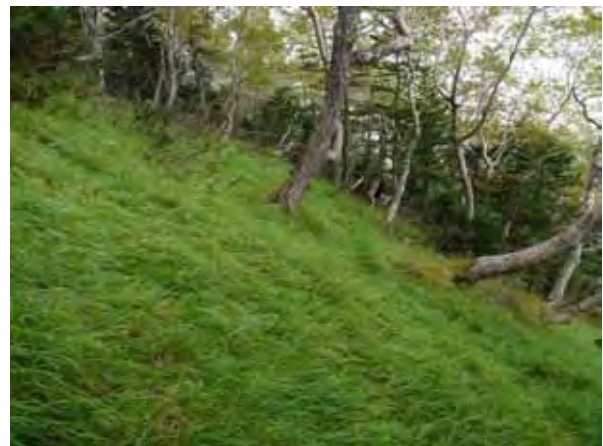
写真 4-95 赤岩の頭付近の斜面  
イネ科草本が優占する

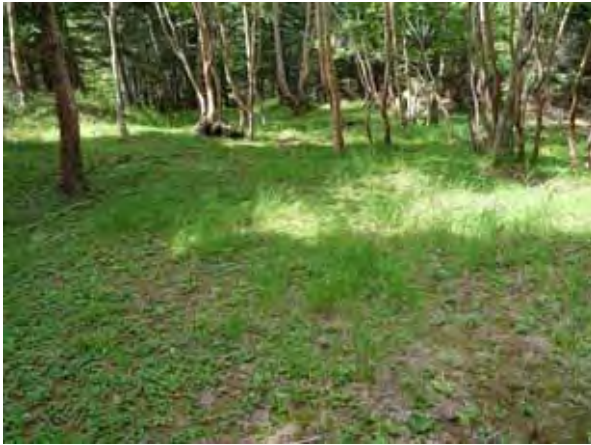
写真 4-96 赤岳鉱泉付近の草地の状況  
イネ科草本が優占する

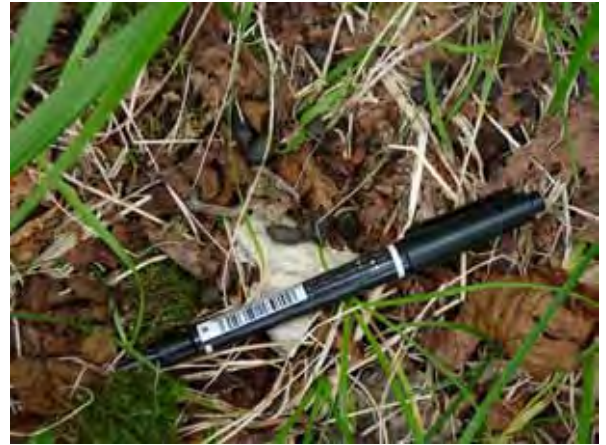
写真 4-97 赤岩の頭付近の斜面で確認された  
シカの糞

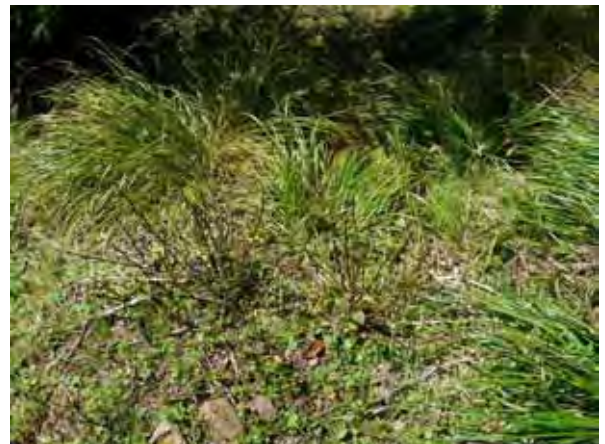
写真 4-99 ジョウゴ沢付近の草地の状況  
キオンが食害を受ける

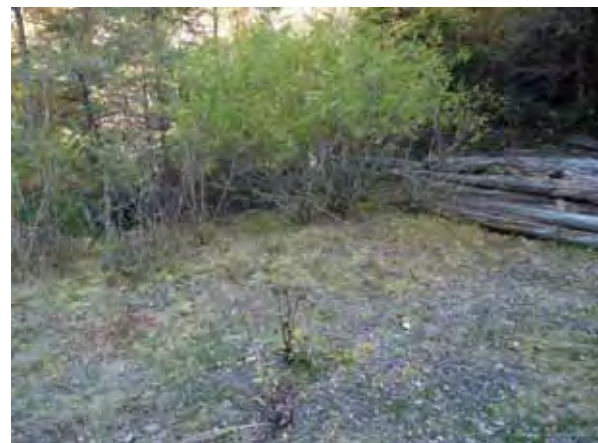
これらの食害の中で、写真 4-101 に示すように、草本の先端が食害を受けている等の軽微な食害が確認された箇所は被害ランクを C とした。また、写真 4-102、写真 4-103 に示すように、葉の部分がほとんど食べられていたり、ディアラインが発達していたりする等、シカの食圧が高いと考えられる地点は、被害ランクを B とした。

写真 4-103 登山道沿いのオノエヤナギ  
ディアラインが発達する

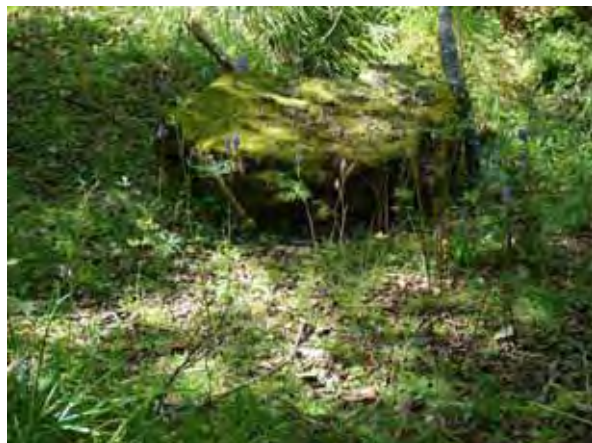
北沢の溪流沿いの登山道と山腹斜面を迂回する登山道との合流地点から、赤岳鉱泉の周辺や赤岳鉱泉に至るまでの登山道は特にシカの食害が著しく、写真 4-104～写真 4-106 に示すように草本のほとんどがシカの食害を受け、シロバナヘビイチゴ等の一部の草本がわずかに生育している箇所や、シカが嫌うキタザワブシも食害を受けている箇所、イネ科草本が優占し、他の植物はほとんど生育していない箇所等が確認された。このため、この範囲は特にシカの食圧が高く、植生の群落構造に影響が出ている箇所と判断し、被害ラン

写真 4-105 キタザワブシの食害

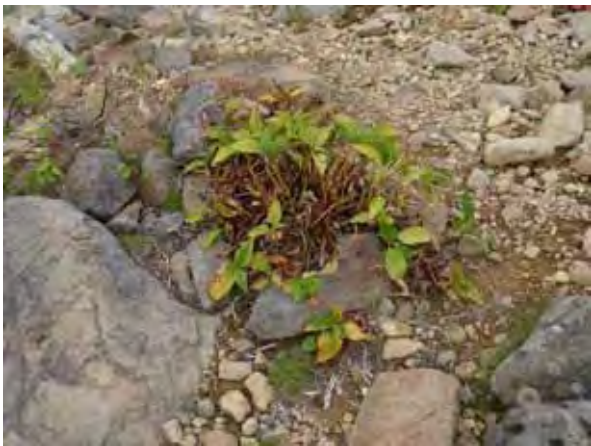
一方、写真 4-109、写真 4-110 に示すようにオンタデやイタドリ等の一部で食害が見られる箇所は、被害ランクを C とした。また、写真 4-111 に示すように植生の草丈が低く、シカの食痕が目立つ箇所はシカの食圧が高いと判断し、被害ランクを B とした。

写真 4-109 オンタデの食害

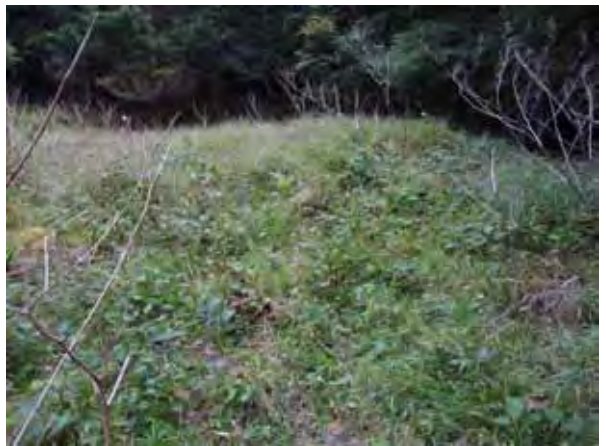
写真 4-110 イタドリの食害

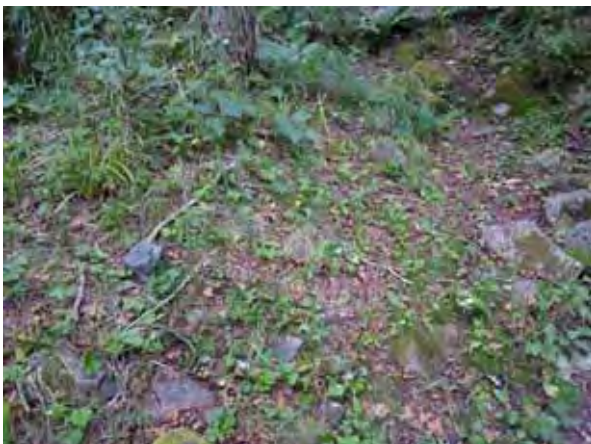
写真 4-111 食害の状況；草丈は全体的に低い

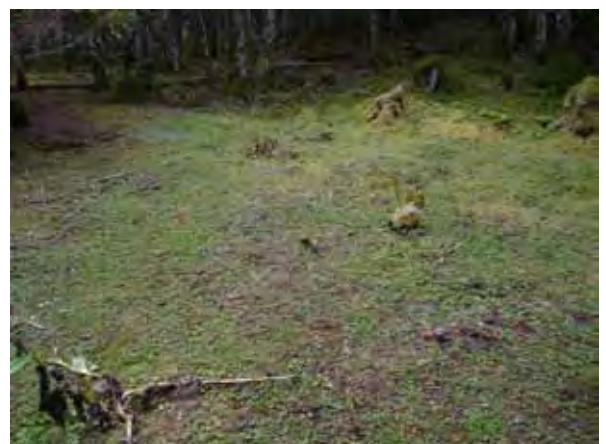
なお、ダケカンバ林に隣接するシラビソ林内の草地においては、写真 4-112 に示すようにシカの食害により草本が刈り込まれ、背丈の低いシロバナヘビイチゴ以外はほとんど生育していないような状況が確認された。当該箇所ではシカが嫌うバイケイソウも食害を受けており、シカの餌資源が不足するほどシカの食害が進行していると判断し、被害ランクを A とした。本調査の結果から、ダケカンバ林においてはシカの食害が著しい箇所が多く見られることから、当該箇所は隣接するダケカンバ林からシカが頻繁に出入りしているものと推測される。

写真 4-112 シラビソ林内の草地の状況  
草本が刈り込まれている

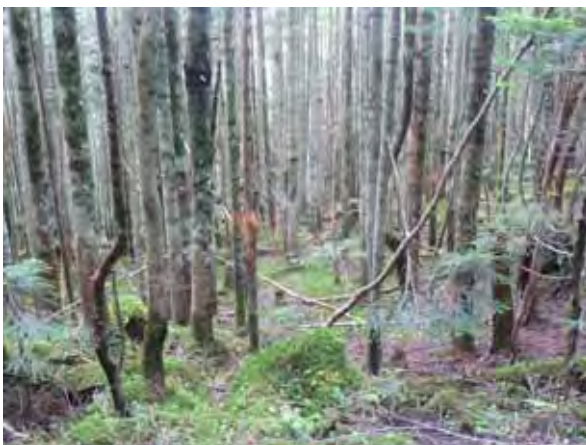
赤岳鉱泉から行者小屋に至る登山道は、傾斜が比較的緩やかな斜面を通過しており、写真 4-115 に示すように周辺には主にシラビソ林が分布している。シラビソ林内では写真 4-116 に示すように剥皮が見られたり、ウラジロナナカマドがシカの食害を受けていることが確認されたが、いずれも食害の程度は比較的軽微であるため、被害ランクをCとした。

写真 4-115 シラビソ林の状況  
剥皮が確認される

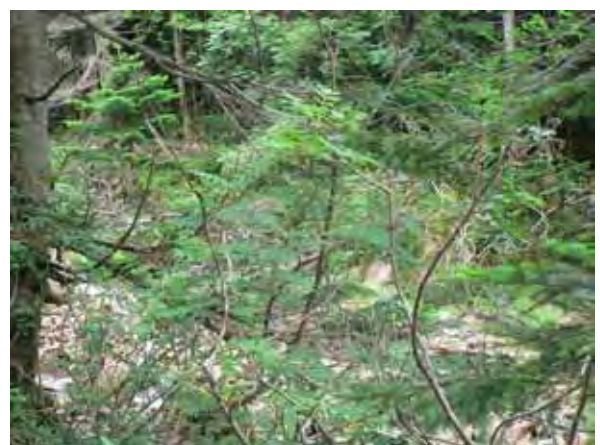
写真 4-116 ウラジロナナカマドの食害状況

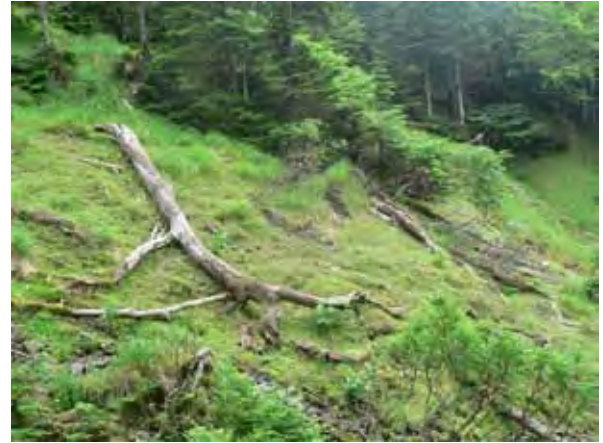
一方、行者小屋から中岳に至る登山道は、写真 4-117 に示すように周辺は主にダケカンバ林となっている。シカの食害は容易に確認され、ほとんどの箇所がイネ科草本が優占した草地となっている。これらの中で特にシカの食害が著しく、写真 4-118 に示すように植生が消失したことに伴い表層崩壊の発生が見られるなどの変化が生じている箇所は、被害ランクをAとした。また、それ以外の箇所で、写真 4-119 に示すようにイネ科草本以外の植生の生育もわずかに認められるような箇所は被害ランクをBとした。

写真 4-118 表層崩壊の発生状況  
植生の消失に伴い表土が流出している

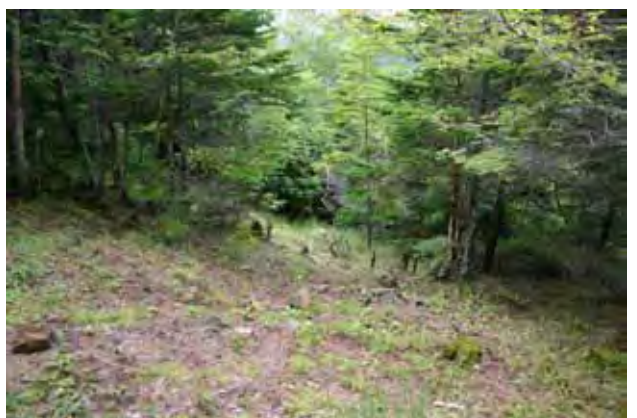
ただし、写真 4-126～写真 4-128 に示すように、尾根沿いのダケカンバが混じる森林やダケカンバ林では、林床のイタドリ、ヤマヨモギなどの草本類を中心にシカの食害が見られることから、被害ランクを C とした。また、写真 4-129、写真 4-130 に示すように、標高 2,400m 付近のダケカンバ林では、林床がイネ科草本類のみで構成されており、シカの食圧による群落構造の変化が想定されたことや、近くのシラビソの幼木が剥皮により枯死しているのも確認されたことから、被害ランクを B とした。

写真 4-126 ダケカンバとの混交林の状況  
シカの食害により、草丈は低い

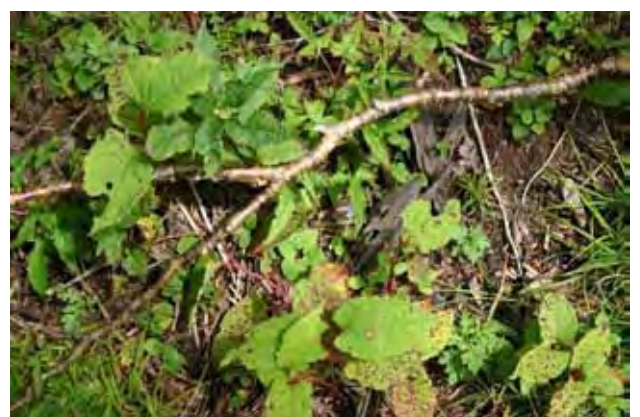
写真 4-128 イタドリ食害

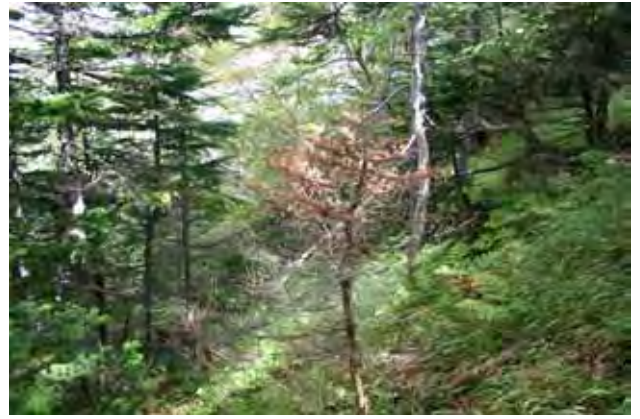
写真 4-130 枯死したシラビソ  
シカの剥皮が原因
