2. 現地調査

2-1. 調査目的

2-5-1. 恩根沢 溪畔保全プロジェクト林（北海道）

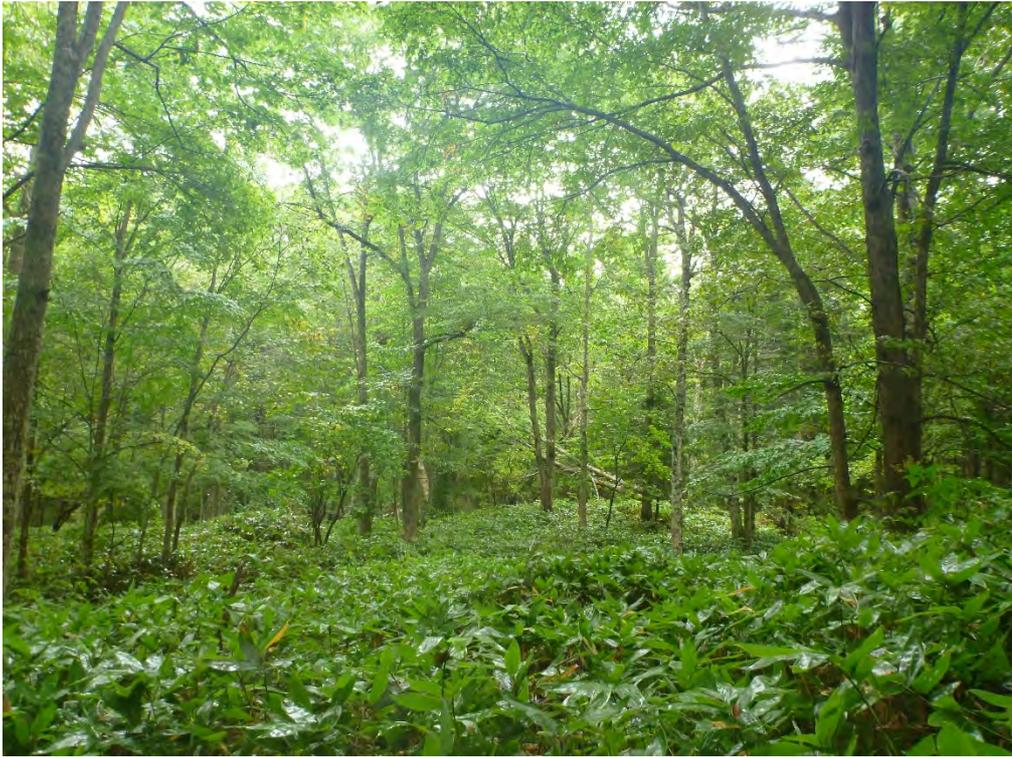
写真 1 対照区の概況 (プロット 6)

下層にササが繁茂した、平坦な地形の溪畔林の状態が確認された。

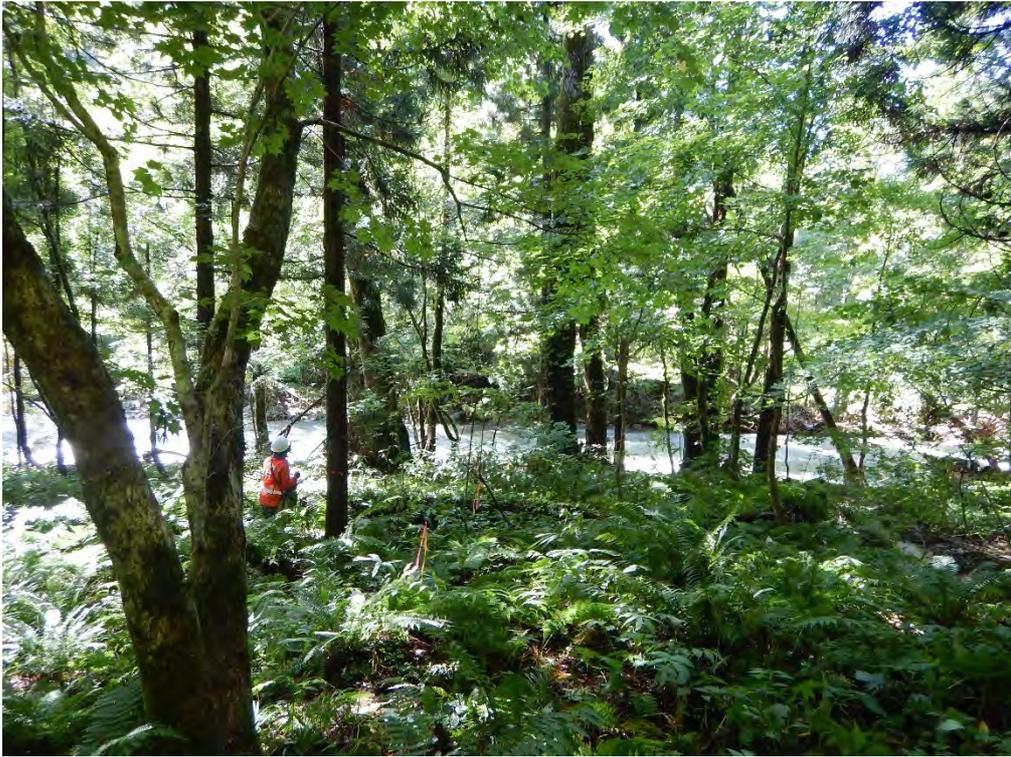
写真 3 対照区の概況 (プロット 4)

秋田豪雨（平成 29 年 7 月）による大規模な攪乱後の多様な発達段階における溪畔林の状況が確認された。
