第1
特集

岩手・宮城内陸地震災害 に関する対応

地震が発生してからの 取り組みと復旧対策

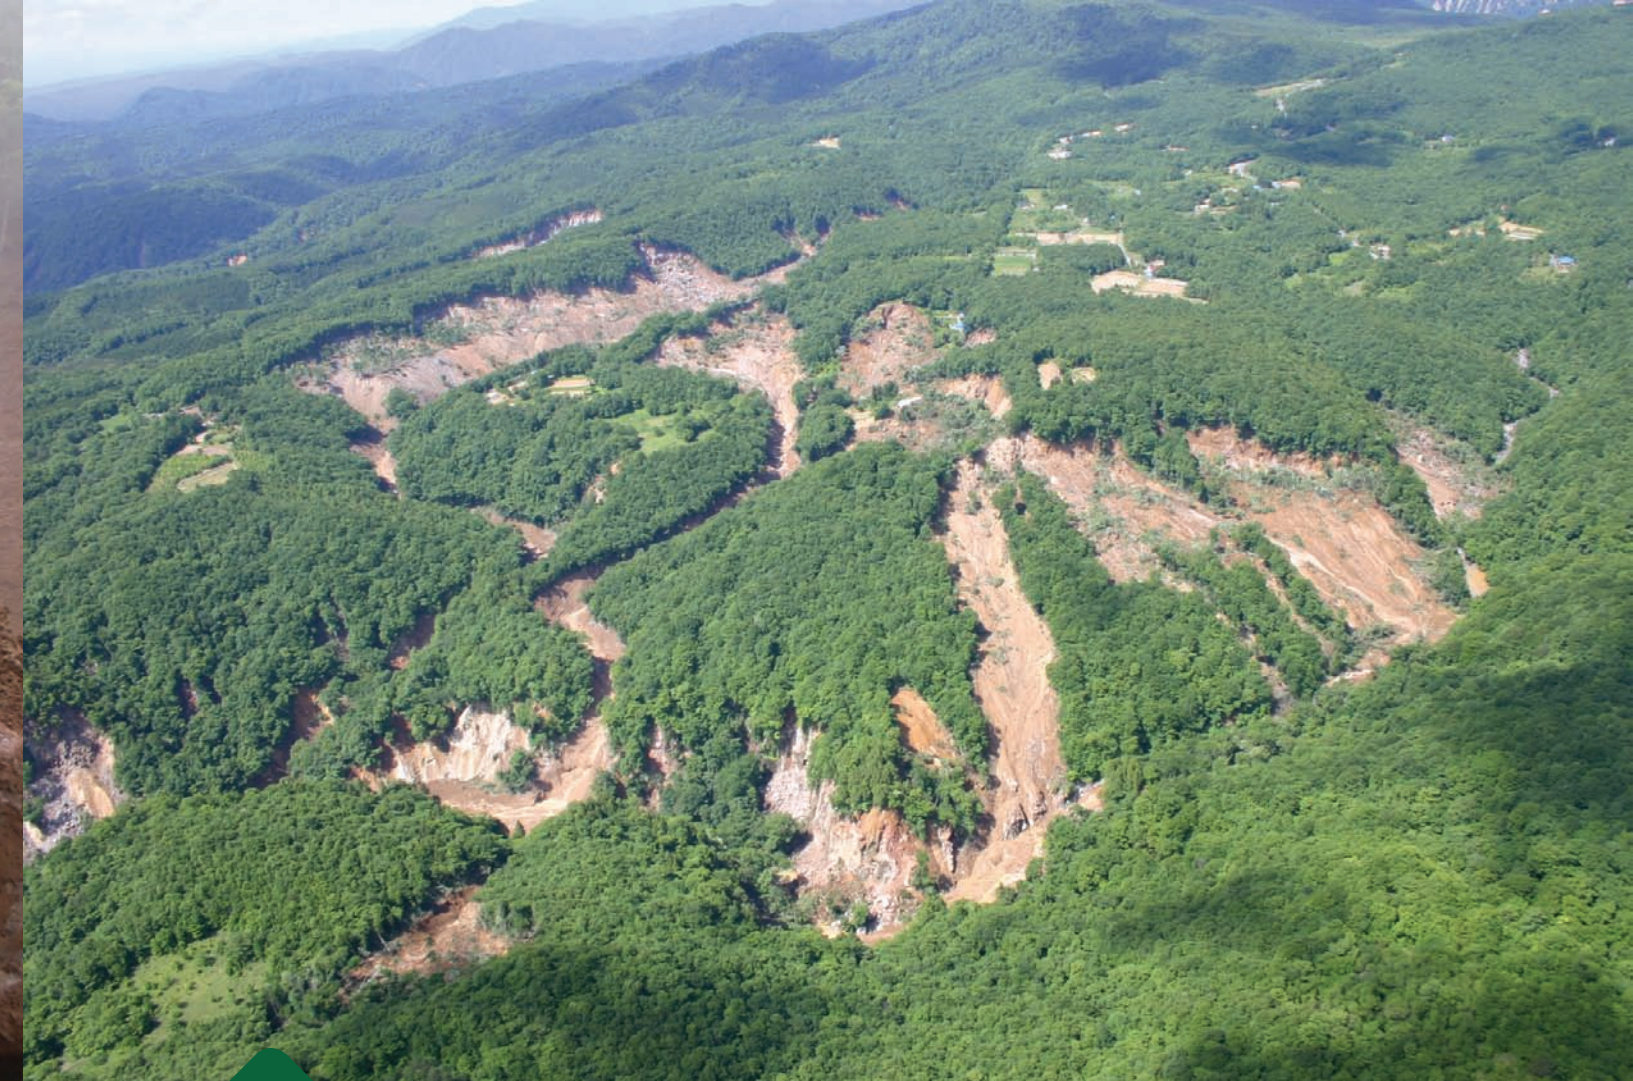
宮城県栗原市耕英地区の被害状況

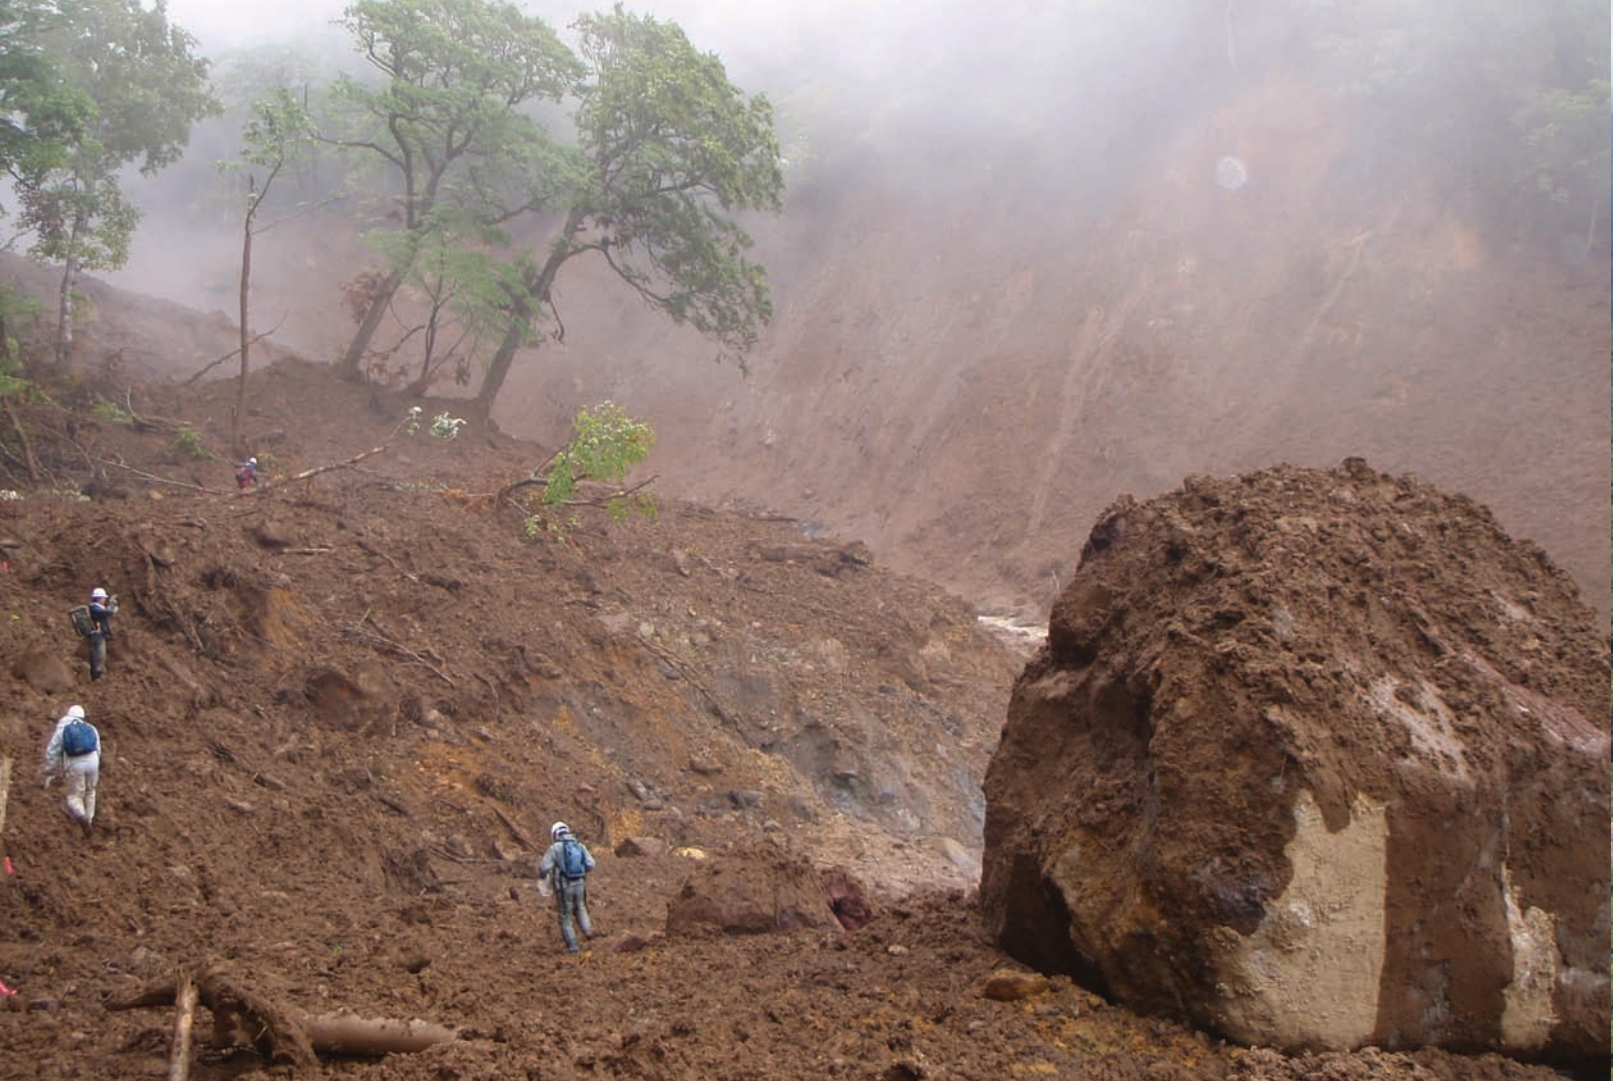
- 上 / ドソウ沢上流域（駒の湯温泉上流）における土石流被害の調査状況
- 下右 / 上空から現地を調査する今村農林水産副大臣
- 下左 / 復旧対策等について打ち合わせる井出林野庁長官（中央）
