## (5) 既存木造学校施設の耐震補強・改修の意義とその方法

## 木造学校施設の耐震診断・耐震補強の取組事例

### 文化的価値のある木造校舎の耐震補強（愛媛県八幡浜市立日土小学校）

## 筋交い等を設置する居ながら施工の耐震補強（三重県大台町立協和中学校）

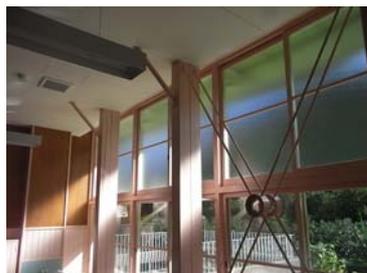
二重に配した丸鋼ブレース

耐力壁：建物長手方向は、丸鋼ブレースの増設や径の見直しにより現在の開放性を確保しながら必要な耐力壁を設置した。建物短手方向は、教室間の間仕切り壁の土壁・筋かい・モルタル壁の補修・補強を行い、耐震性を確保した。また、耐力壁の配置については、偏心が大きくなるようなバランスのよい配置となるようにし、柱・梁接合部、柱・土台接合を補修・補強し、耐力壁が十分に性能を発揮できるようにした。

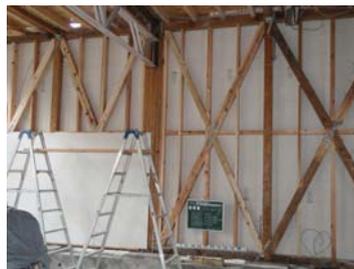
耐力壁補強の施工状況

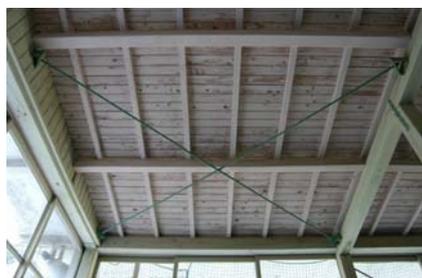
ブレースによる屋根補強

床組・屋根：床組については、床振動、遮音などを考慮して剛性を見直しを行い、既存の火打ち、ブレースなどを見直し、水平構面としての機能を十分に発揮させるように必要に応じて補修・補強した。屋根については、不陸を調整し、鉛直荷重支持能力を向上させるとともに、水平構面としての機能を十分に発揮させるようにした。

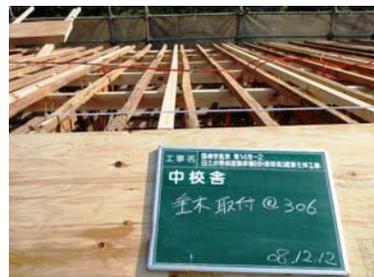
床の垂木・構造用合板による補強の施工状況

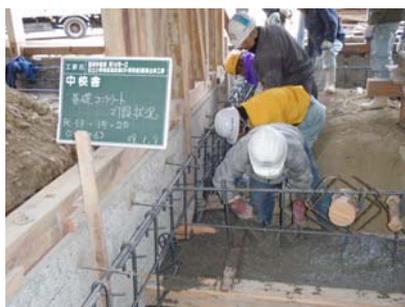
基礎：基礎については、コア抜き検査などの調査を行ったが、無筋の可能性が高いことから、必要に応じて、鉄筋コンクリート造の基礎を併設し、上部構造の耐力壁（壁・丸鋼ブレース）が十分に性能を発揮できるようにした。

鉄筋コンクリート造の基礎の併設

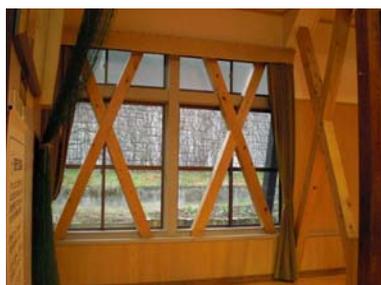
筋交いによる壁補強（足助小学校）

耐震補強については、水平強度を増加するため、筋交い、構造用合板及び合板小壁を用いた耐震補強方法とした。この筋交い及び構造用合板の設置位置については、①著しく内観、外観を大きく変えない、②可能な限り現状の雰囲気を壊さずに補強する、③利用を妨げない等を踏まえた上で、平面上バランス良く設置することとし、構造上主要な部分（小屋裏部分等）については金物等による補強を実施した。

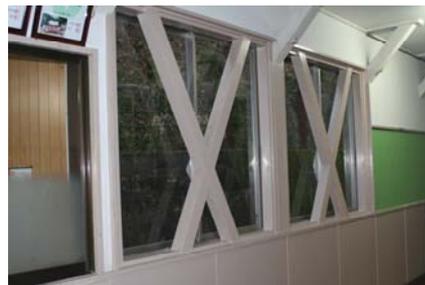
筋交いによる壁補強（追分小学校）

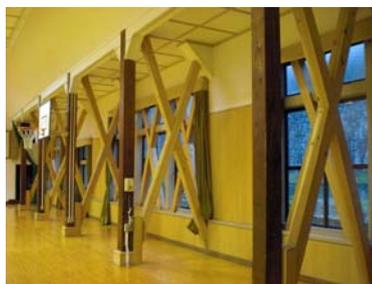
内壁内側柱に対する筋交い（足助小学校）

なお、足助小学校の場合には、屋内運動場という性質上、内部の空間を確保する必要があり、内部へは壁を設置することが出来なかった。そのため、屋根面の剛床を確保するため鉄筋ブレースや金物等による補強を行うとともに、既存の外部筋交いバットレス（控壁）を有効活用し、内壁内側1.8mの位置にある柱に対し筋交いを新設することによって、全体の耐震性を確保することとした。

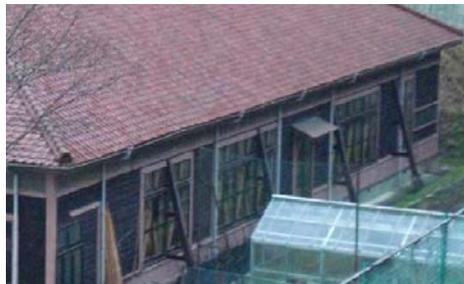
外部筋交いバットレス（足助小学校）

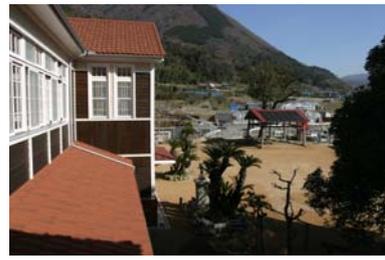
昭和の改修でアルミサッシになっていたものを、機密性の高い木製サッシに改修

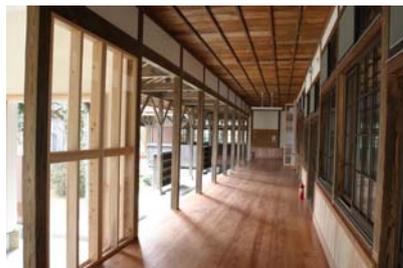
職員室からグランドへの視認性をよくするためのポリカーボネード製の耐震壁

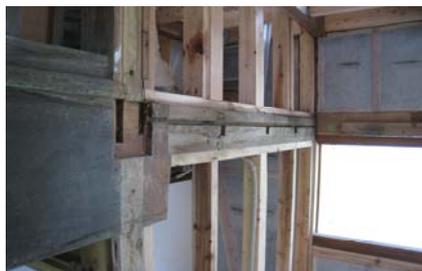
セルロースファイバー断熱材

断熱材には、古紙を利用したセルロースファイバーを使用し、天井160mm、壁90mm、床下130mmに吹き込んだ。開口部は気密性の高い木製サッシに復元、一般部のガラスはペアガラス、西日を受ける窓にはLow-Eペアガラスと木製ブラインドを採用し、夏の西日対策に落葉樹の中高木を植えた。1階の階段室前には中空ポリカーボネード製の可動間仕切りを採用し、冬季の児童の移動も暖房領域から寒い外気に触れることなく移動できる経路を確保した。また、暖房器具には以前使っていた石油ストーブから、木質ペレットストーブに変更してCO<sub>2</sub>の削減にも考慮した。なお、木質ペレットは県内産木材の製材時の辺材で作られたものを使用している。

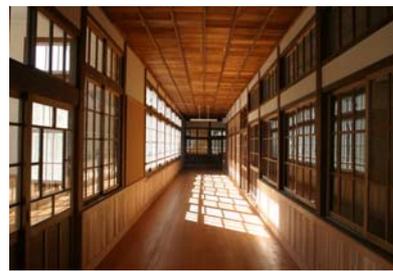
気密性の高い木製サッシ
