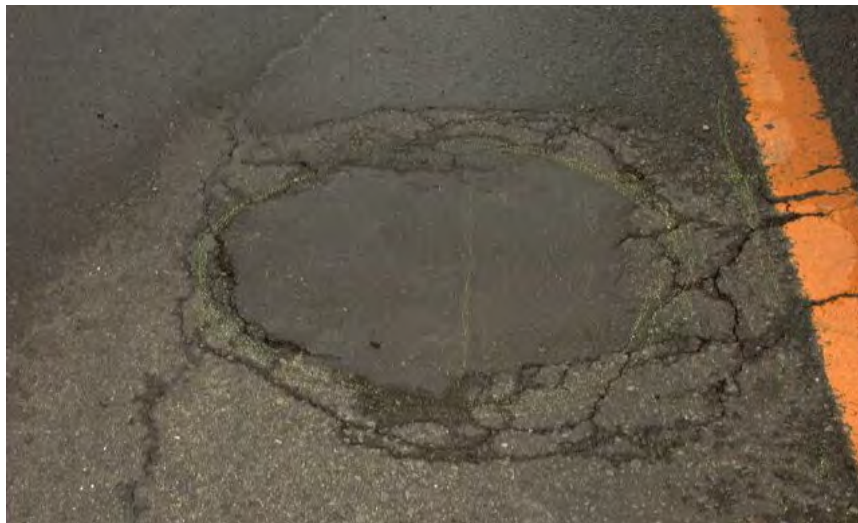
写真番号 13.1.1

説明
舗装が陥没して路面に段差が生じた例
(写真は、緊急対応として常温合材で仮復旧した状態)

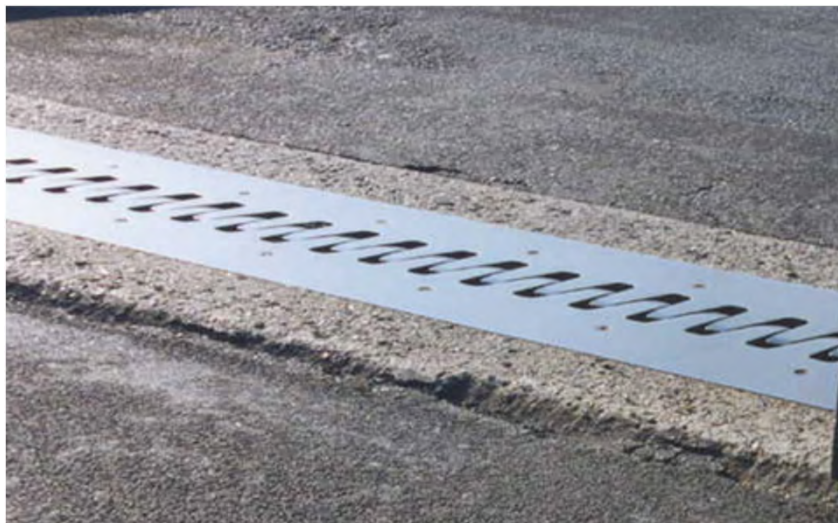
写真番号 13.1.3

説明
伸縮装置と舗装の間に生じた異常な段差の例

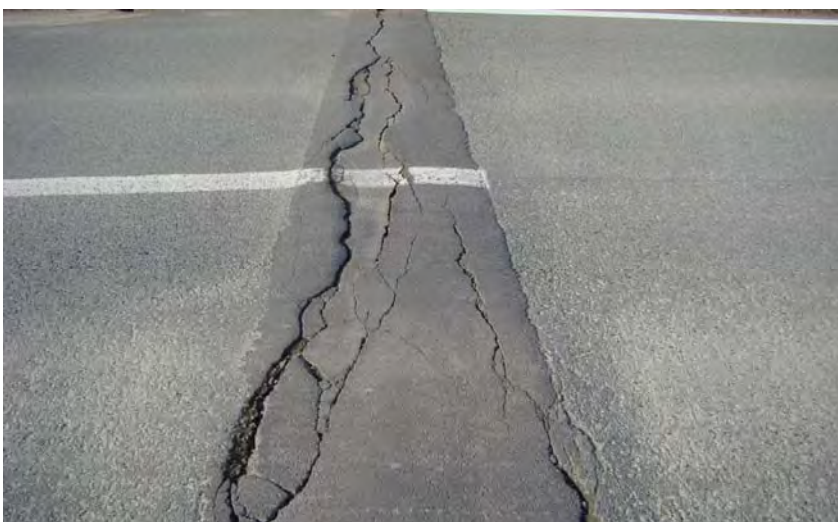
写真番号 13.1.4

説明
劣化が進行したコンクリートゲルバー橋の桁端部での段差の例

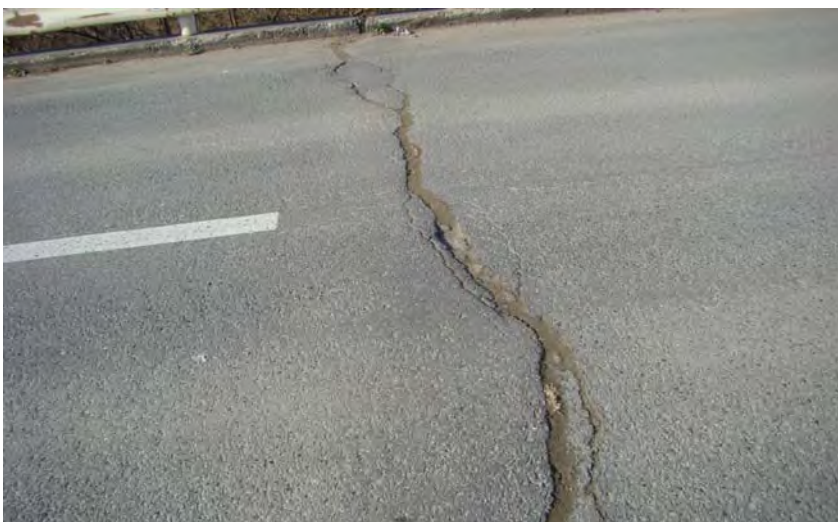
写真番号 13.1.5

説明
古いコンクリートゲルバー橋のゲルバー部での段差の例

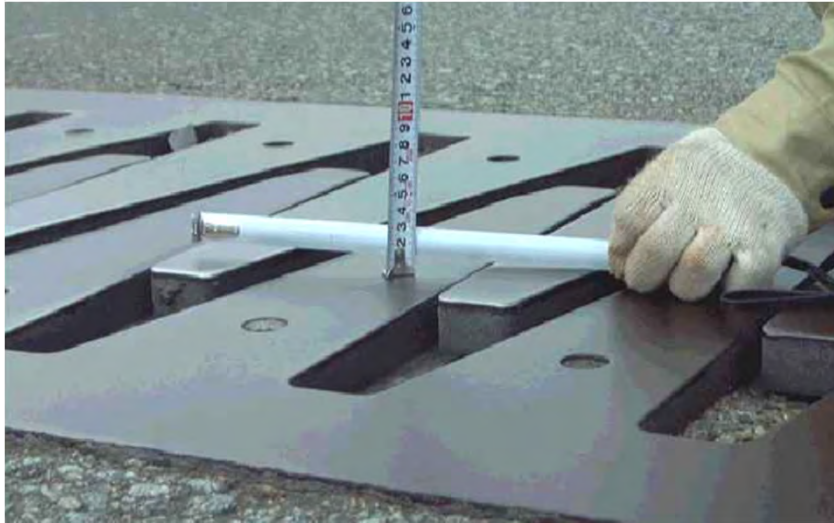
写真番号 13.2.3

伸縮継手部に段差が生じている。

伸縮装置では、上下方向に段差が生じた場合には「路面の凹凸」として扱う。

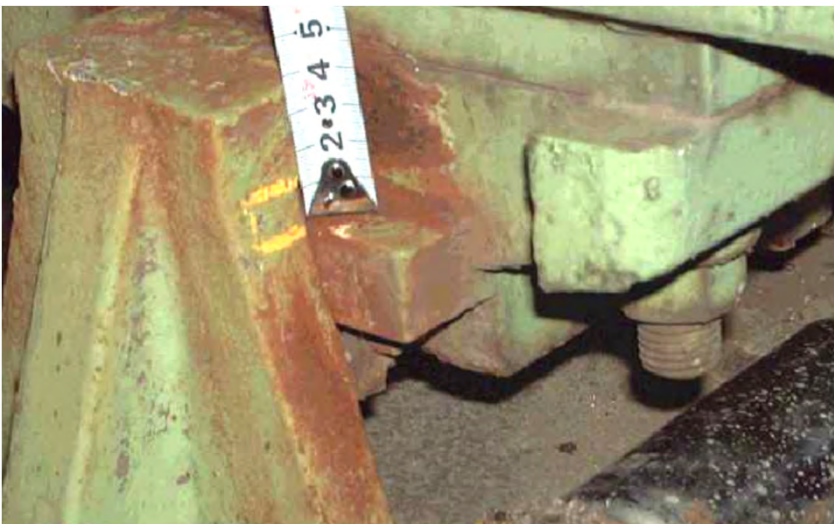
写真番号 13.2.4

支承に、上下方向に所定の位置からのずれが生じている。

路面に段差が生じていなければ「支承の機能障害」としてのみ扱う。

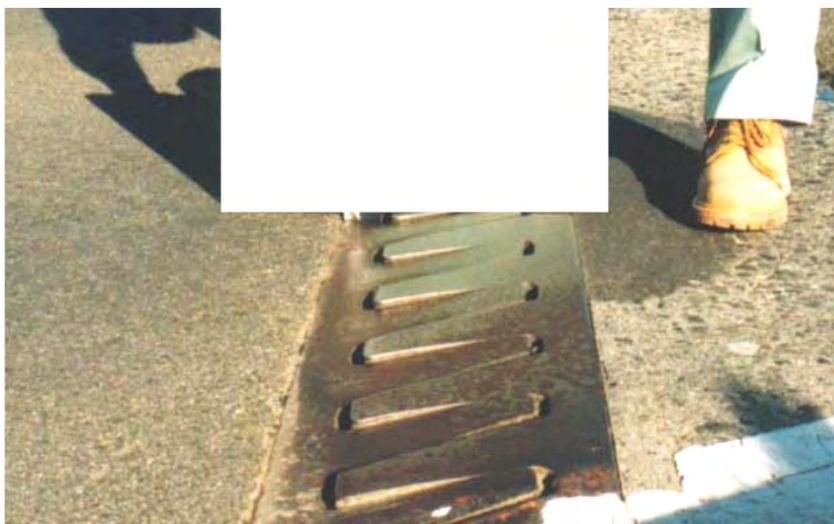
写真番号 13.2.5

伸縮継手部の遊間が異常に狭く、かつ段差が生じている。

「路面の凹凸」と「遊間の異常」の2項目で扱う。

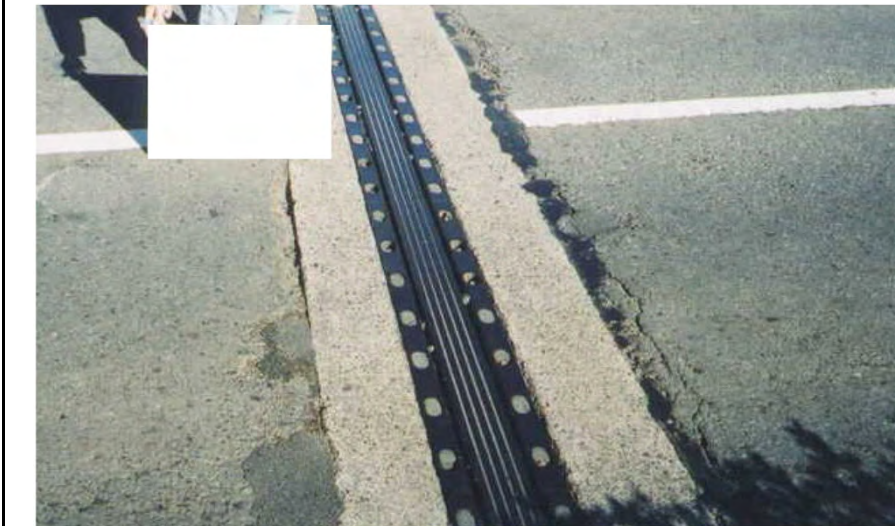
写真番号	13.2.7
説明	
伸縮装置の後打ち材と舗装との間に段差が生じている。	
「路面の凹凸」として扱う。

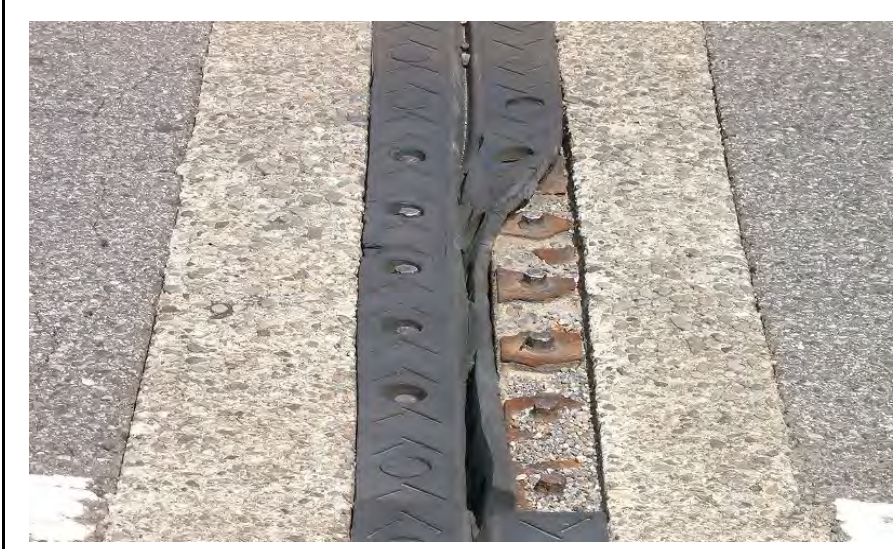
写真番号	13.2.8
説明	
ゴム製伸縮装置が損傷し、段差が生じている。	
「変形・欠損」と「路面の凹凸」の2項目で扱う。

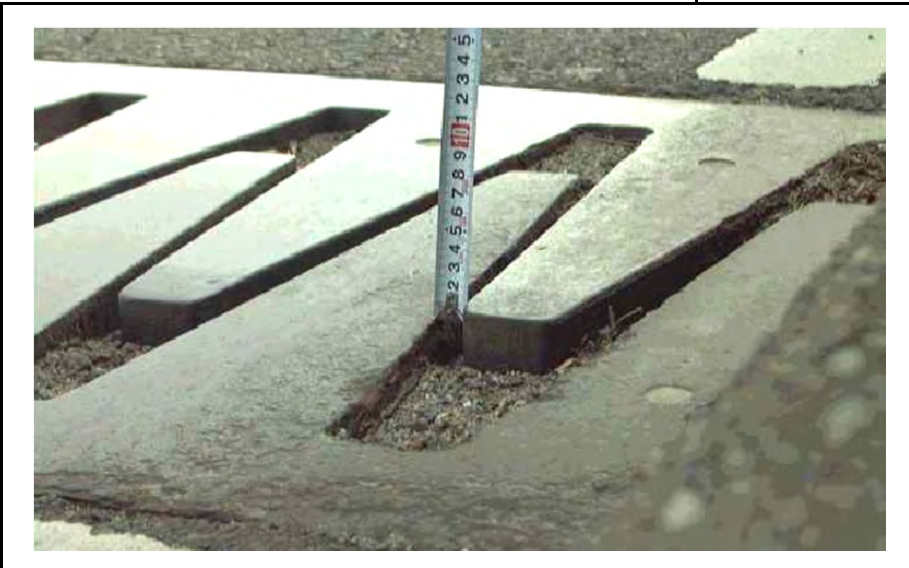
写真番号	13.3.1
部材名	
伸縮装置 (R-E-S-Ej)	
備考	伸縮装置に20mm未満の段差が生じている。

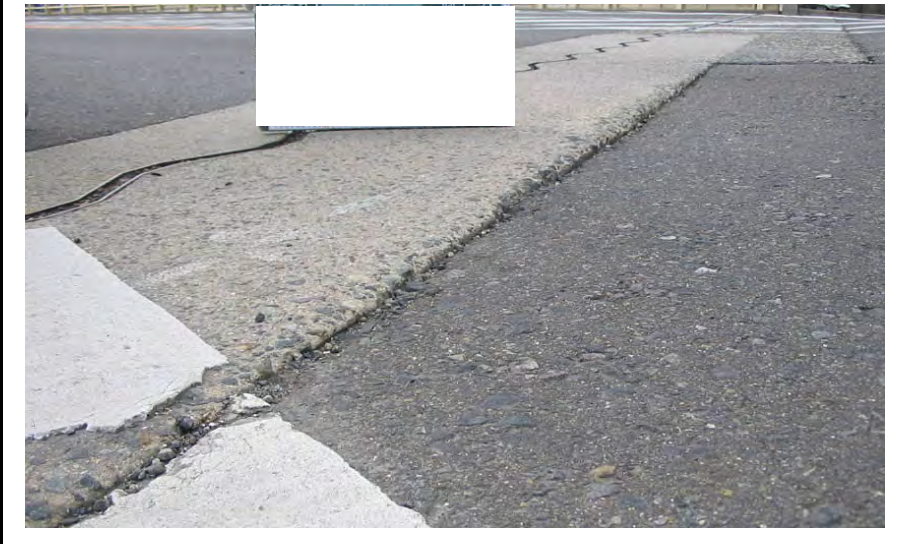
写真番号	13.3.2
部材名	
舗装 (R-P-A-Pm)	
備考	伸縮装置と舗装の間に20mm未満の段差が生じている。

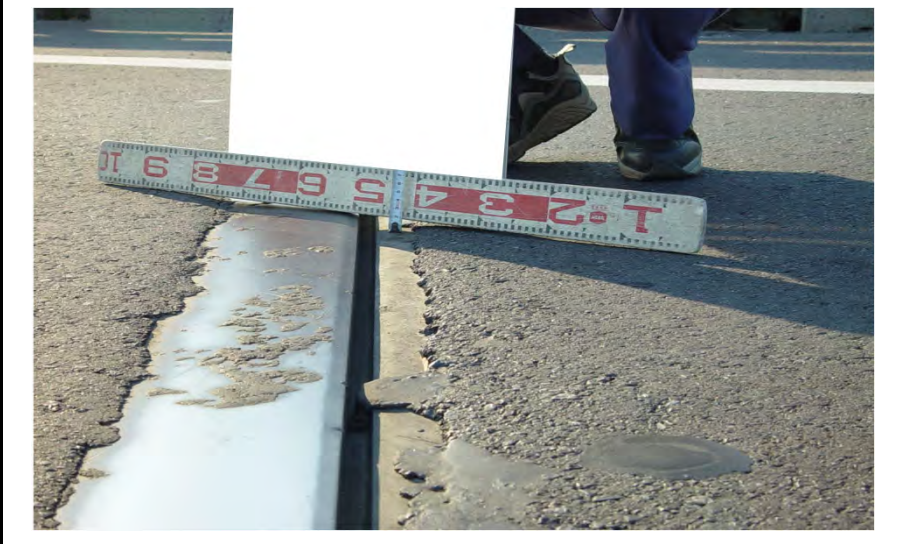
写真番号	13.3.3
部材名	
伸縮装置 (R-E-S-Ej)	
備考	伸縮装置と舗装の間に20mm未満の段差が生じている。

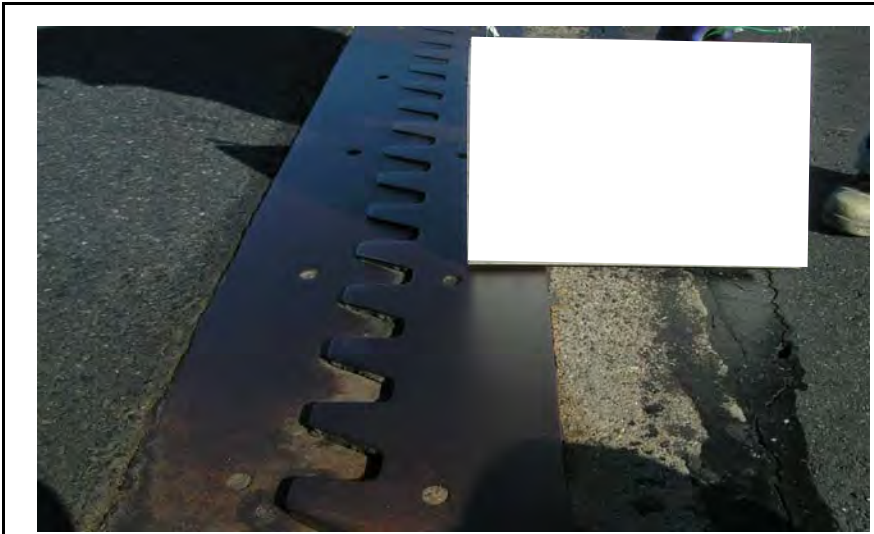
写真番号	13.4.1
------	--------

- ① 鋼製伸縮装置のフェイスプレート
- ② フェイスプレートに、遊間の異常を伴う段差が見られる。
- ③ 遊間の異常が生じている場合、下部工の移動や支承の破損が生じていることがある。

備考④	下部工の移動や傾斜、支承部に大きな異常が生じた場合には、伸縮装置部に顕著な段差や遊間異常、フェイスプレートの傾斜が現れることがある。逆に、伸縮装置に遊間異常や段差が生じている場合には、下部工や支承に変状が生じていることがある。
-----	---

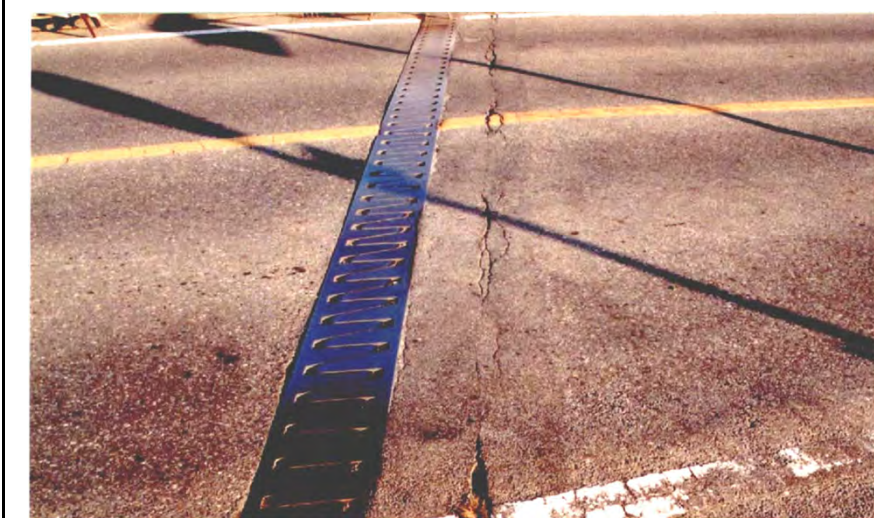
写真番号	13.4.2
------	--------

- ① 伸縮装置周辺の舗装
- ② 舗装に著しいひびわれと窪みが見られる。
- ③ 踏み掛け版がない橋台では土工部の沈下により、伸縮装置を固定するための裏込め構造を境界として、舗装面に段差やひびわれを生じることがある。

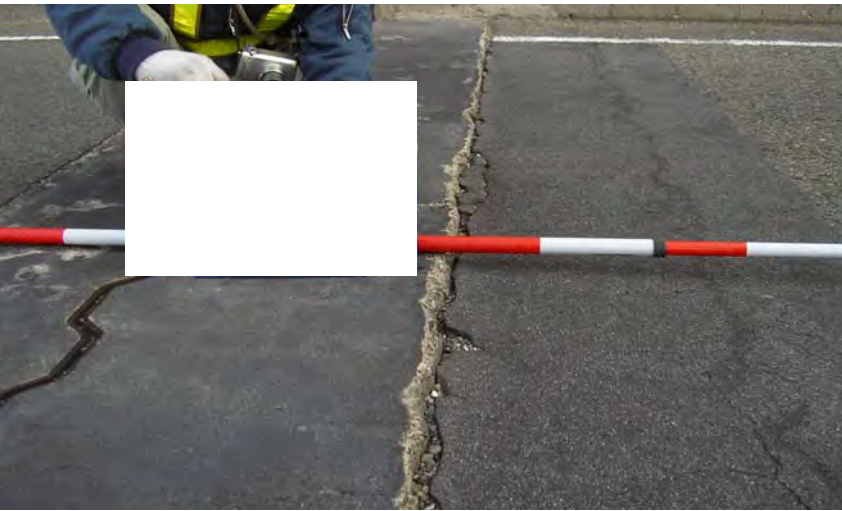
写真番号	13.4.11
	部材名	
	舗装 (R-P-A-Pm)	
	備考	
<p>① 伸縮装置周囲の舗装</p> <p>② 伸縮装置と舗装の継目部に著しい段差が見られる。</p> <p>③ パラペット側では、盛り土の沈下により段差が生じることがある。</p>

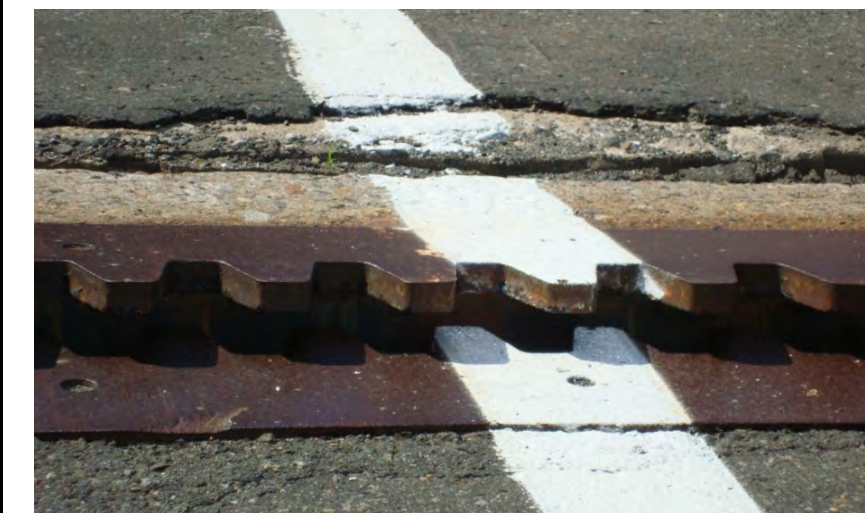
写真番号	13.4.16
部材名	伸縮装置 (R-E-S-Ej)
備考	<ul style="list-style-type: none"> ① 伸縮装置のフェイスプレート ② 伸縮装置のフェイスプレートに著しい段差が見られる。 ③ 地震の影響による、段差の場合には、同時に下部工の移動や沈下、支承の破損が生じていることがある。

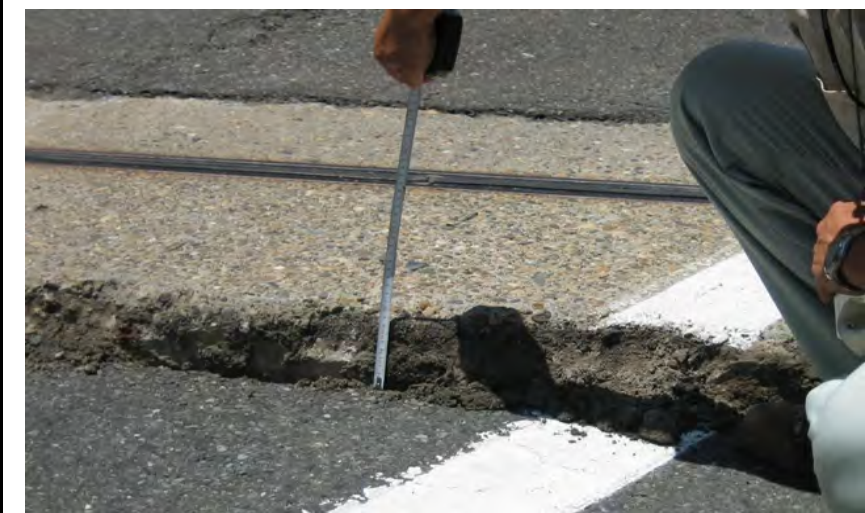
写真番号	13.4.17
部材名	舗装 (R-P-A-Pm)
備考	<ul style="list-style-type: none"> ① 舗装 ② 橋台背面地盤の沈下により、伸縮装置と舗装の間に段差が見られる。 ③ 地震により橋台背面盛土が沈下し、大きな段差が生じることがある。
