(IV) 対策区分の判定

(2) 舗装の異常の判定の参考

(3) 事例

その他の損傷	⑭ 舗装の異常	15 / 37
--------	---------	---------

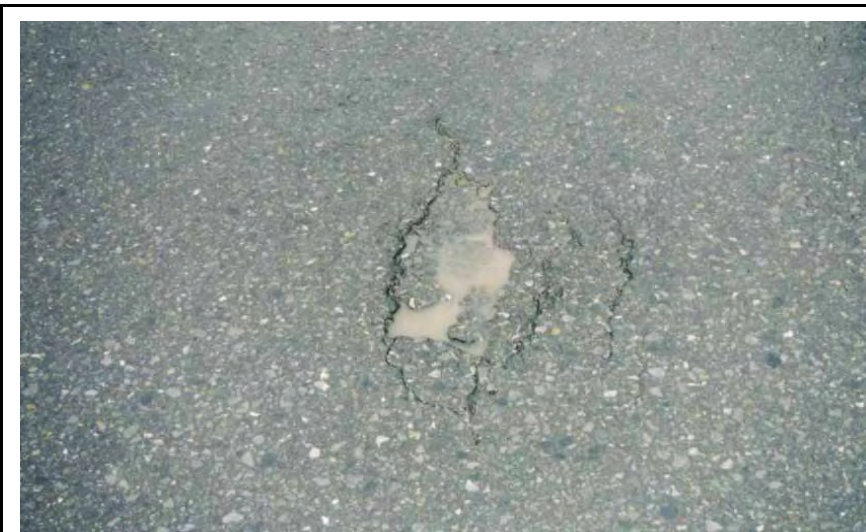
写真番号	14.4.4
部材名	舗装 (R-P-A-Pm)
備考	① 舗装(コンクリート床版上) ② 舗装の欠損部に滞水が見られる。 ③ 舗装下に大量に雨水が侵入していることがあり, 床版の変状につながることもある。

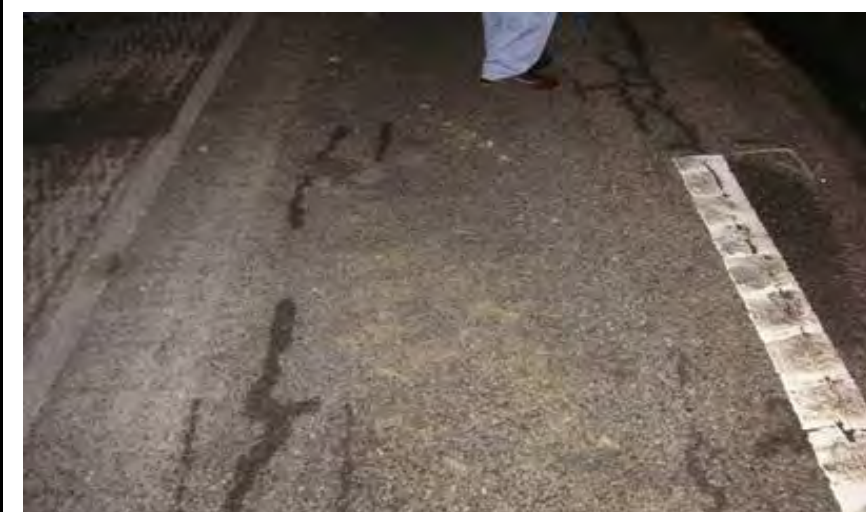
写真番号	14.4.5
部材名	舗装 (R-P-A-Pm)
備考	① 舗装(鋼床版上) ② 舗装のひびわれ部に沿って水のしみ出しが見られる。 ③ 舗装のひびわれから水がしみ出している場合, 舗装下の床版まで水が浸透していることがある。

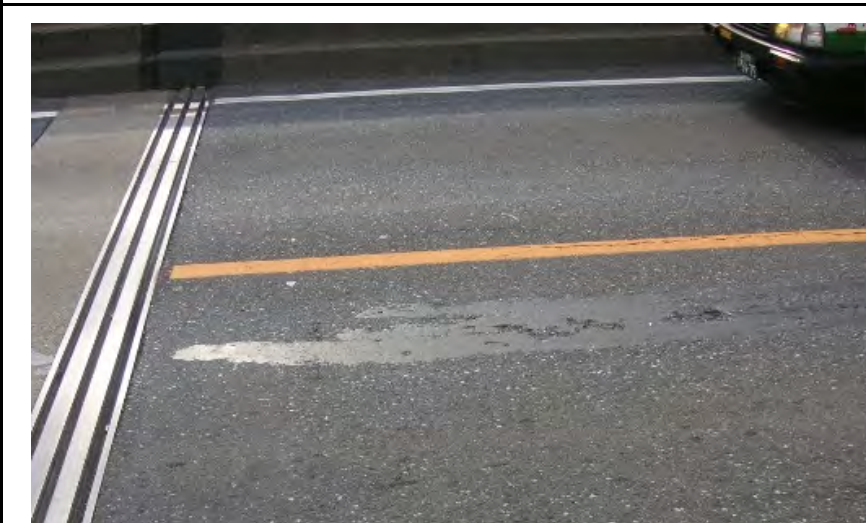
写真番号	14.4.6
部材名	舗装 (R-P-A-Pm)
備考	① 舗装(鋼床版上) ② ひびわれ充填の例 水の浸透防止など劣化抑制対策 (写真は, 補修後の健全な状態で, 再劣化などの異常は認められない。)

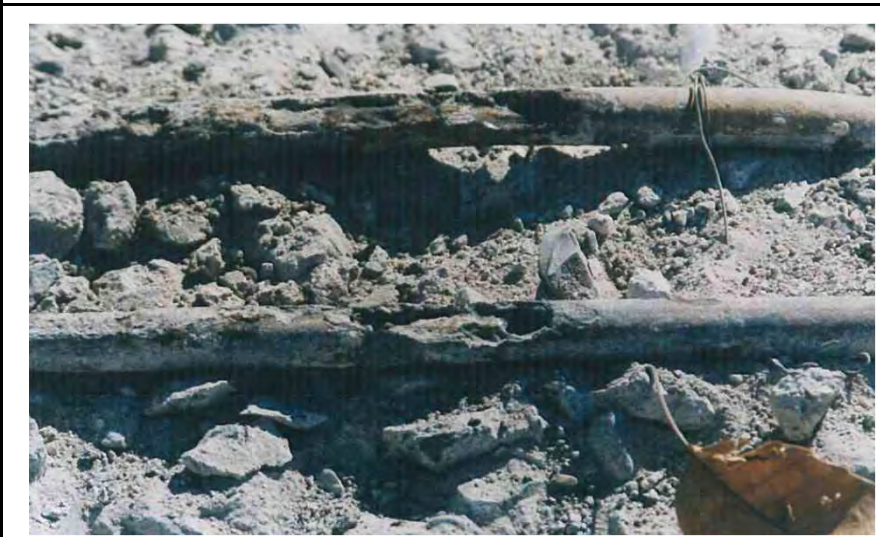
写真番号	14.4.8
部材名	床版 (S-Gs-C-Ds)
備考	<ul style="list-style-type: none"> ① 舗装撤去後のコンクリート床版上面 ② コンクリートの土砂化と鉄筋の腐食が見られる。 ③ 床版上面に雨水が浸入すると、床版上面のコンクリートが土砂化し、鉄筋が腐食することがある。

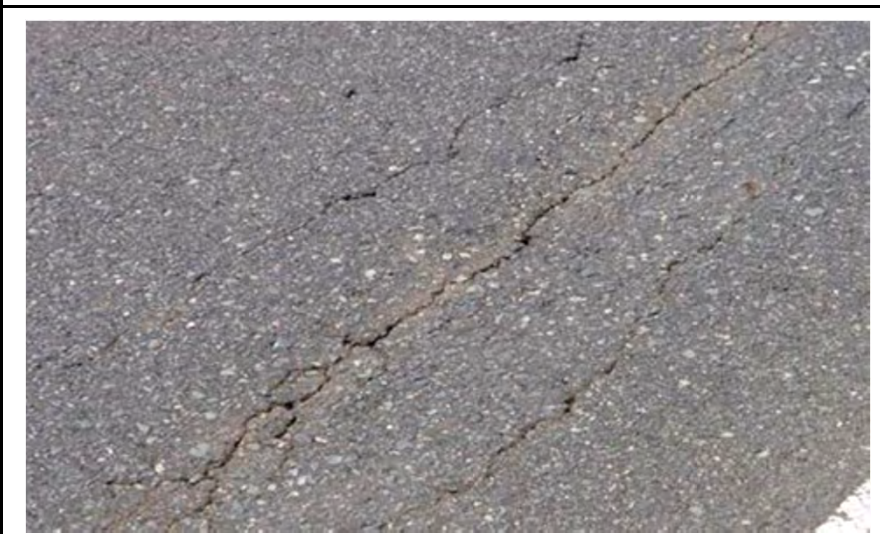
写真番号	14.4.9
部材名	舗装 (R-P-A-Pm)
備考	<ul style="list-style-type: none"> ① 舗装(鋼床版) ② 車線方向に伸びたひびわれに茶褐色の変色が見られる。 ③ 鋼床版上の舗装のひびわれに錆汁のしみ出しが見られる場合、鋼床版の上面まで雨水が浸入してデッキプレートが腐食していることがある。

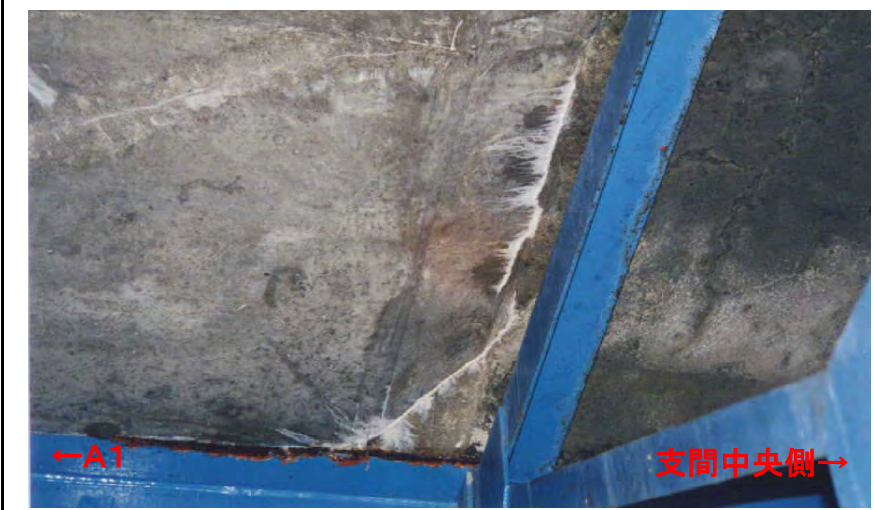
上の写真の床版下面の状態

舗装の打継目に相当する位置の床版に生じた漏水・遊離石灰を伴う広いひびわれを境に、支間中央側には格子状のひびわれが生じ、挙動が分離している。

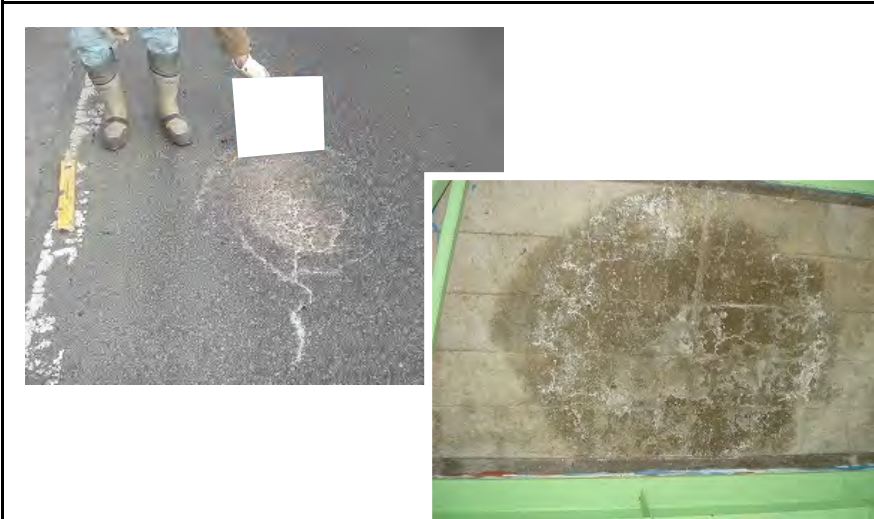
写真番号	14.4.17
部材名	舗装 (R-P-A-Pm)
備考	<ul style="list-style-type: none"> ① 舗装 ② 蜘蛛の巣状の舗装のひびわれが見られ、石灰分の浸出も確認できる。 ③ 舗装ひびわれからの浸水により、コンクリート床版が著しく損傷していることがある。

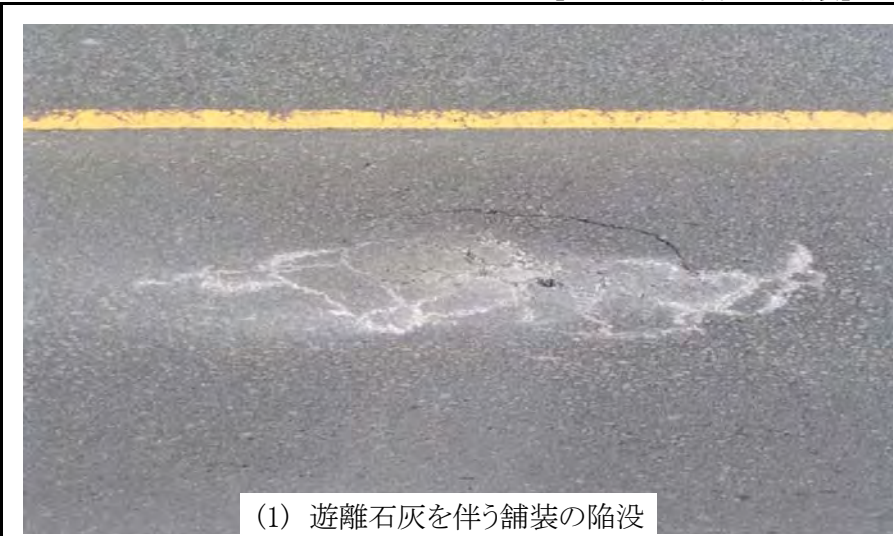
写真番号 14.4.18

(1) 遊離石灰を伴う舗装の陥没

- ① 舗装
- ② 舗装が局部的に窪み、ひびわれ部に白色の滲出物が見られる。
- ③ 舗装に白色の滲出物が見られる場合、舗装下のコンクリート床版が土砂化していることがある。

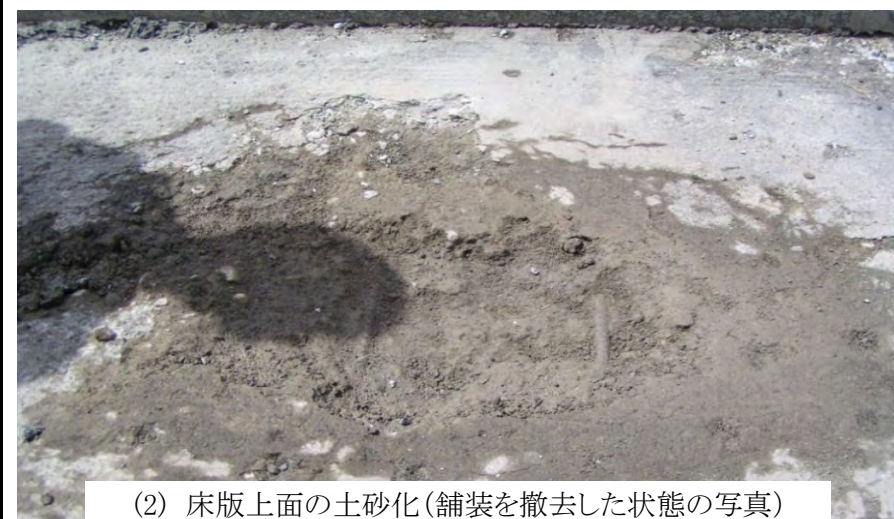
(2) 床版上面の土砂化(舗装を撤去した状態の写真)

舗装を撤去してコンクリート床版の上面を確認すると、コンクリートが著しく劣化し、土砂化していた事例であり、この場合、内部の鉄筋が腐食していた。

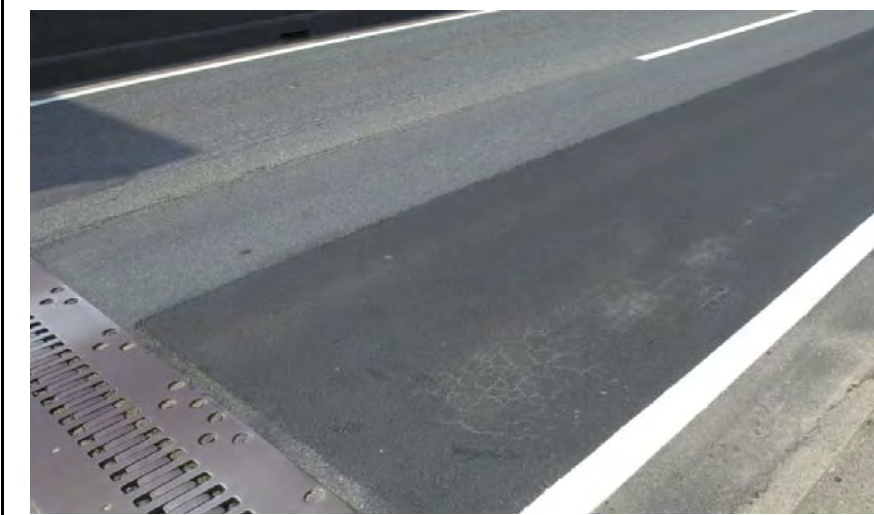
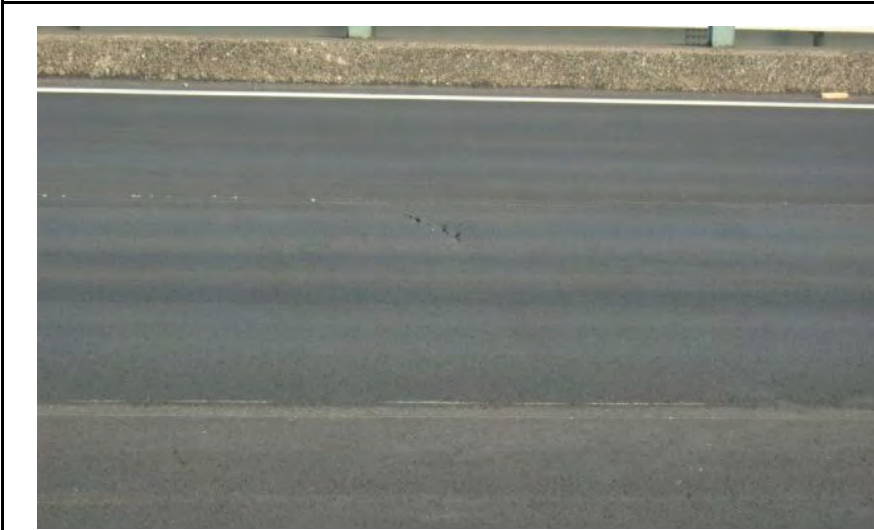
写真番号	14.4.20
部材名	舗装 (R-P-A-Pm)
備考	<ul style="list-style-type: none"> ① 舗装(鋼床版上) ② 舗装打替直後に生じたひびわれ ③ 舗装とデッキプレートの接着が適切でないと、車線横断方向のひびわれが生じ、舗装がずれることがある。

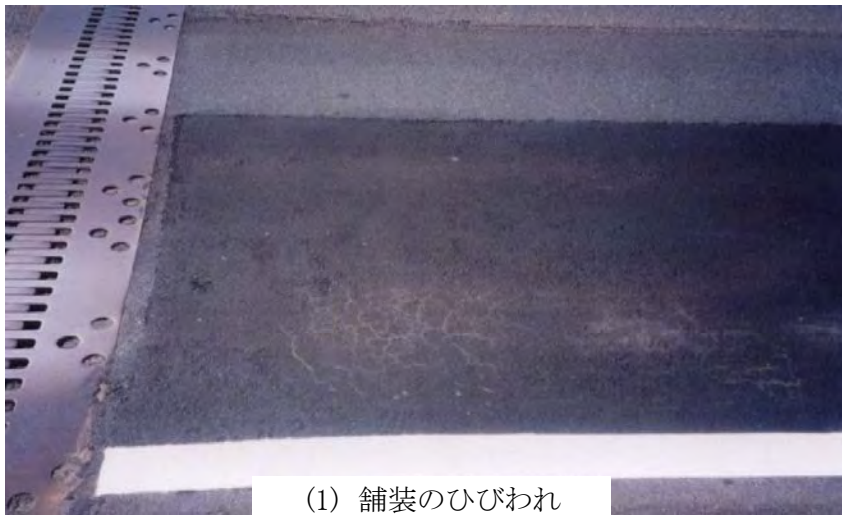
(1) 舗装のひびわれ

- ① 舗装
- ② 桁端部で車輪位置に一致する箇所に、顕著な蜘蛛の巣状の舗装のひびわれと窪みが見られる。
- ③ 車輪位置に一致する位置で、蜘蛛の巣状の舗装のひびわれと窪みが発生している場合、鋼床版に貫通亀裂が生じていることがある。

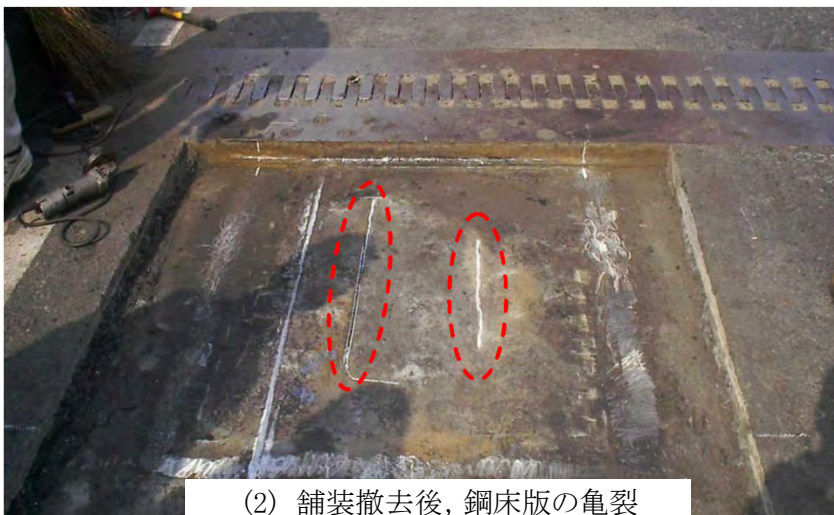
(2) 舗装撤去後、鋼床版の亀裂

本例の場合、舗装を撤去して鋼床版の上面を確認すると、デッキプレートに貫通する亀裂が生じていた。

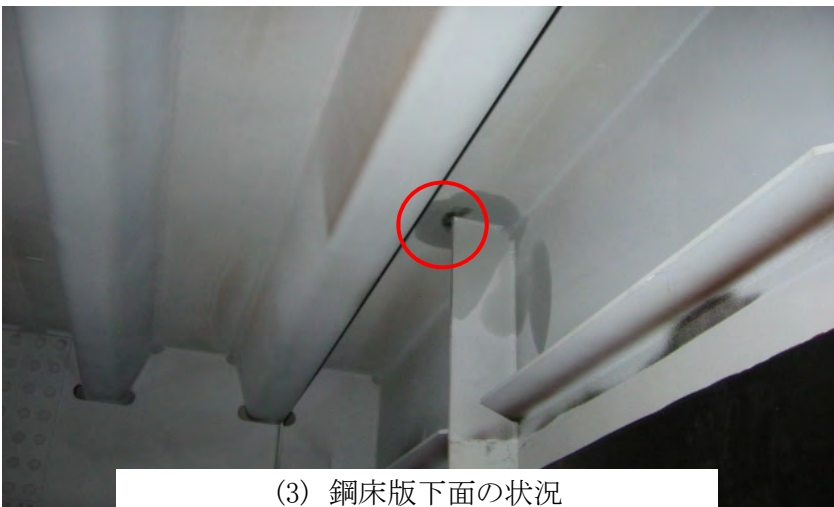
(3) 鋼床版下面の状況

鋼床版の下面にも、垂直補剛材溶接部に亀裂が生じていることもある。
