治山施設個別施設計画策定マニュアル（案）

平成 28 年 3 月

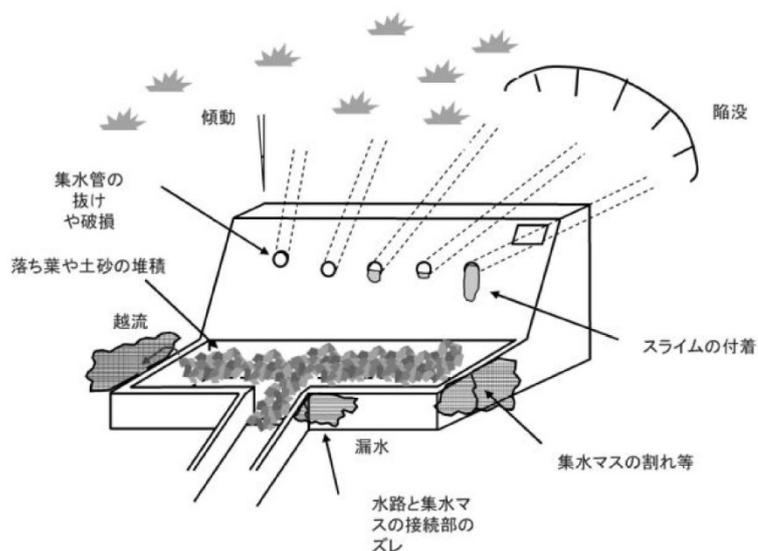
- ① 破損・変形：地すべり等の外力に伴う集水管の破損・変形の有無
- ② 閉塞・目詰まり：地すべり等の外力やスケール・スライムの付着による閉塞・目詰まり発生の有無

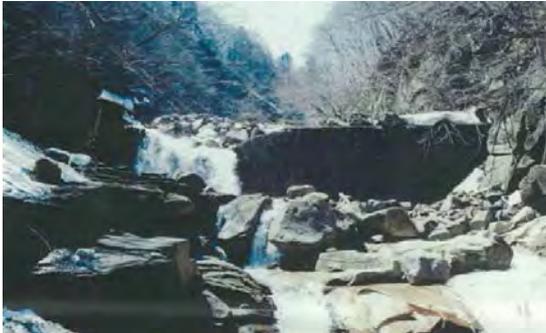
※コンクリートの1層当たりの最小打設高(50cm)を基準とした。

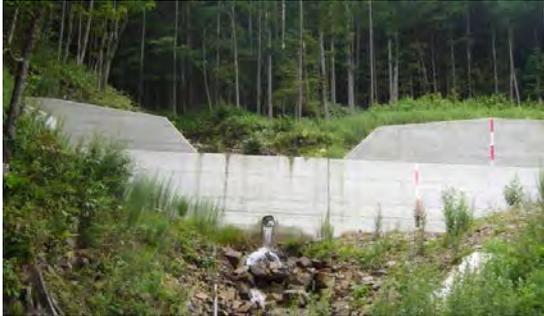
2	外力や劣化の進行等により堤体が局所的に損傷し、剥離している。

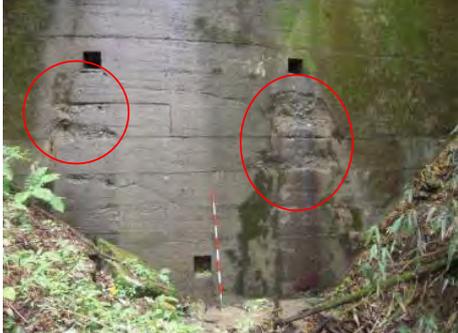
3	外力や劣化の進行等により堤体の一部が損傷し、面的に剥離している。

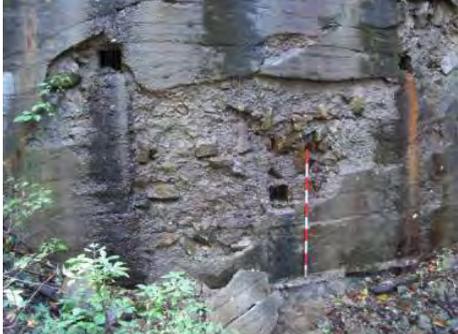
4	外力や劣化の進行等により堤体が大きく損傷しており、放置すれば堤体の安定性を損なうおそれがある。

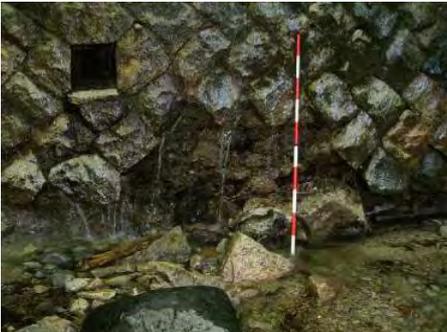
3	石積みが面的に抜け落ちているが、堤体内部の損傷は顕著ではない。

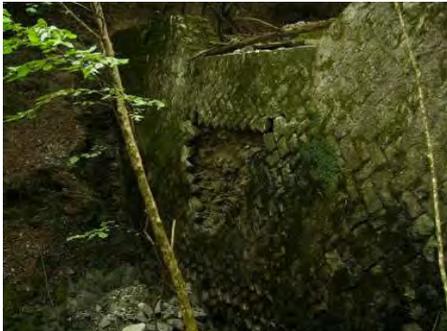
4	石積みが広範囲にわたって抜け落ち、堤体内部にまで損傷が進行している。

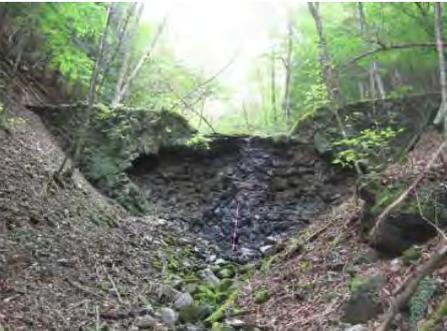
(4) ひび割れ（クラック）（溪間工、山腹工、海岸防災林造成、なだれ防止林造成）

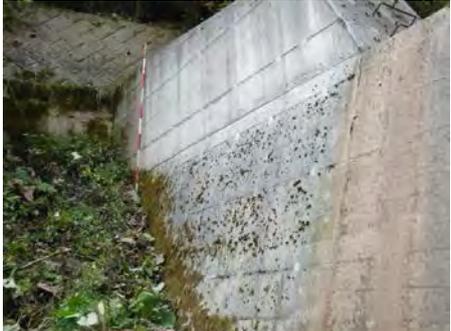
2	クラックを伴わない漏水、水の染み出し程度のもが見られる。

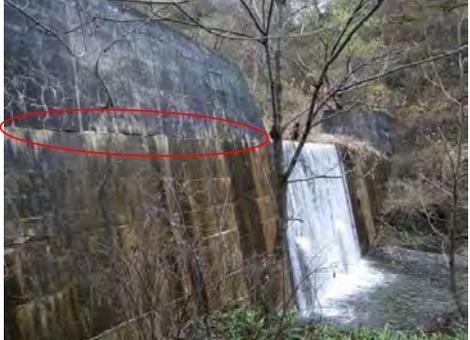
3	クラックに伴う漏水であり、内部劣化への影響が懸念される。

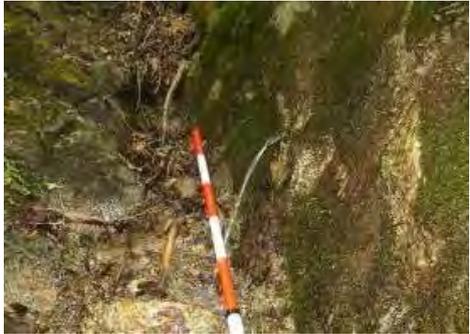
4	背面まで達するクラック(幅5mm程度以上 [*])が生じており、クラックからの漏水が顕著に見られる。

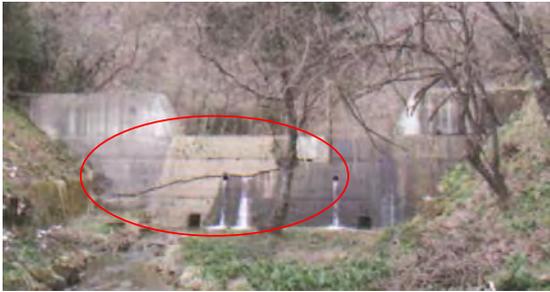
※海岸保全施設維持管理マニュアル ～堤防・護岸・胸壁の点検・評価及び長寿命化計画の立案～

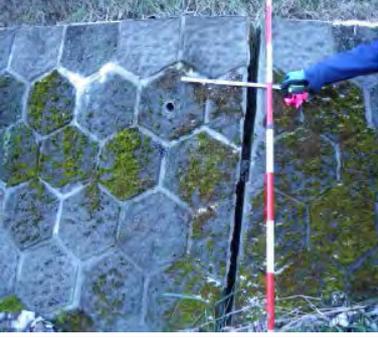
※既存造成宅地擁壁の老朽化診断 目視点検調査要領 平成21年3月
国土交通省国土技術政策総合研究所都市研究部

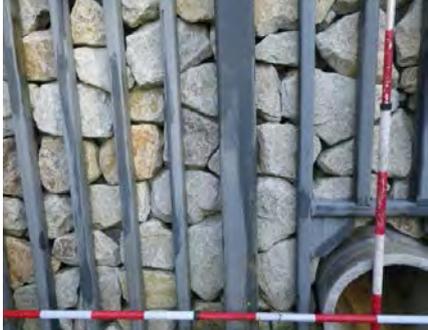
2	<ul style="list-style-type: none"> ・局所的に天端部材が破断しているが、中詰材の流出は見られない。

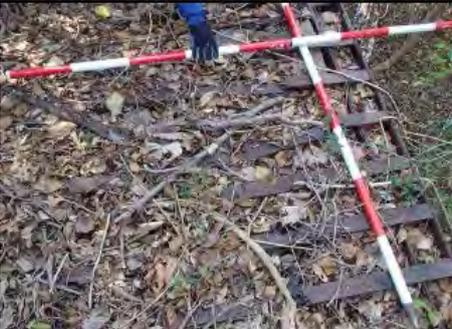
3	<ul style="list-style-type: none"> ・局所的に側面の部材が破断し、中詰材流出の危険性がある。

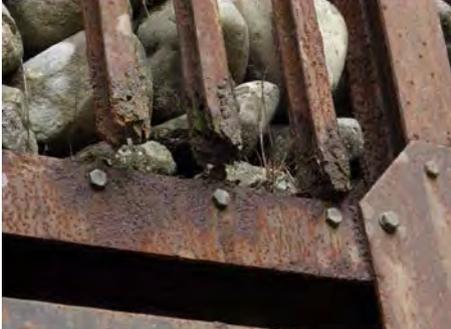
4	<ul style="list-style-type: none"> ・構造部材および側面の部材が破断し、中詰材が流出している。

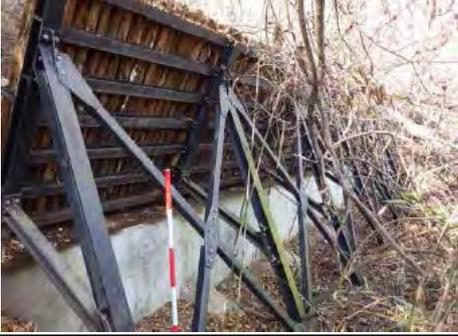
2	<ul style="list-style-type: none"> ・完成時に比べ若干の腐食が見られる。 ・塗膜の劣化は軽度であり、赤さびが浮いている状態。

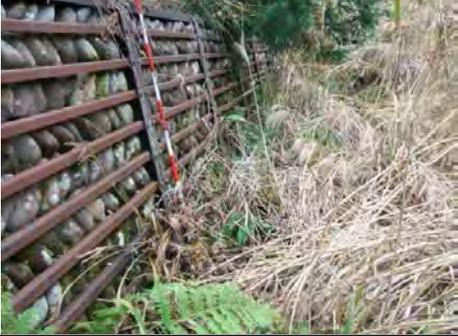
3	<ul style="list-style-type: none"> ・局所的に腐食が進行し、断面欠損が見られる。 ・脚部、接合部に孔状、層状腐食が見られる。 ・全体的に塗装が無くなっている。

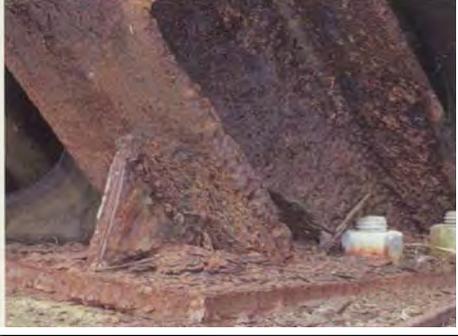
4	<ul style="list-style-type: none"> ・主要部材において孔状腐食や層状腐食が見られ、著しい断面欠損または破断が生じている。 ・施設の機能が損なわれている状態。

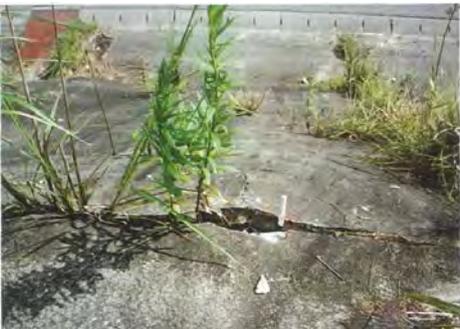
4	<ul style="list-style-type: none"> ・異常の程度が大きい、かつ規模が吹付面積の30%以上(目測)の場合。 ・地山の押し出しや崩落等に伴うコンクリートの欠落、開口クラックやはらみ出し等が生じ、機能が損なわれている。 ・保全対象へ及ぼす危険性が高い場合。

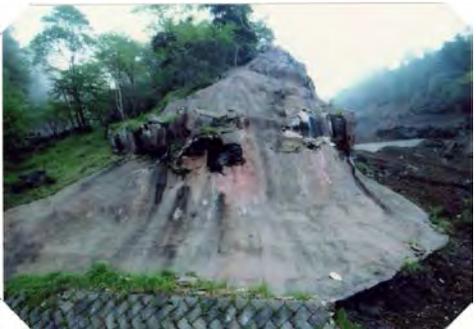
写真②、③：熱赤外線影像法による吹付法面老朽化診断マニュアル(平成8年1月：建設省土木研究所)

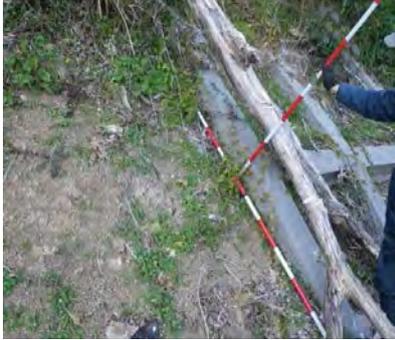
2	<ul style="list-style-type: none"> ・異常の程度が軽微、かつ規模が法枠面積の10%未満(目測)の場合。 ・軽微なクラック等が一部に認められ、損傷や劣化が進行すれば機能低下に至る場合。 ・わずかな背面の空洞化で拡大傾向は見られない。

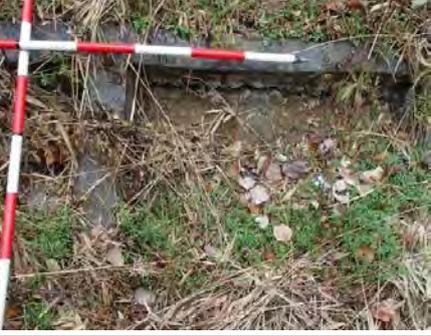
3	<ul style="list-style-type: none"> ・異常の程度が中位、かつ規模が法枠面積の30~10%程度(目測)の場合。 ・枠部材の変形、クラック、剥離等の損傷や劣化による部分的な機能低下が認められる場合。 ・土砂の吸出し等により背面が空洞化しているが、拡大傾向は見られないもの。

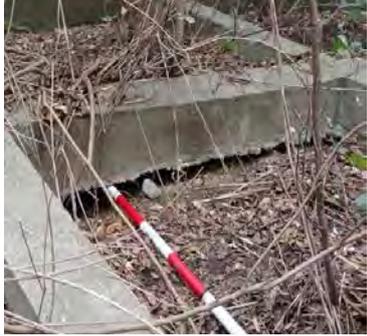
4	<ul style="list-style-type: none"> ・異常の程度が大きい、かつ規模が法枠面積の30%以上(目測)の場合。 ・枠部材の変形、貫通クラックの発生等により、法面の安定性や法枠の健全性が損なわれている場合。 ・土砂の吸出し等により背面が大きく空洞化しており、拡大が想定されるもの。 ・保全対象へ及ぼす危険性が高い場合。

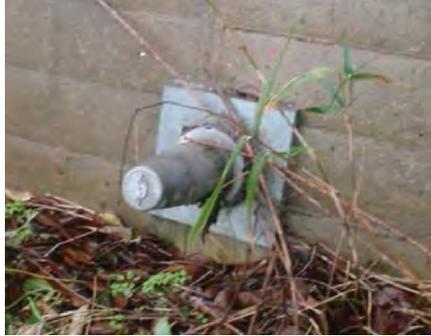
2	<ul style="list-style-type: none"> アンカーヘッド周辺に遊離石灰や雑草の繁茂が認められるが、施設の機能上支障がないもの。

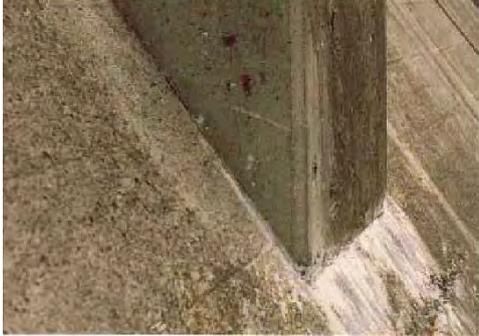
3	<ul style="list-style-type: none"> 今後変状が進行すれば、機能上問題が生じると考えられる。 アンカーヘッドや受圧版に腐食やひび割れ、角かけが認められる。 アンカープレートにずれが認められる。 防錆油の流出跡が認められる。

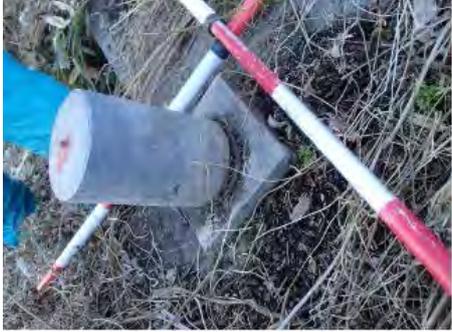
4	<ul style="list-style-type: none"> アンカーがその機能を発揮していないことが認められる。 アンカーヘッドのキャップの浮きや抜け落ちが認められる。 周辺斜面に滑落崖や押し出しが新たに認められる。

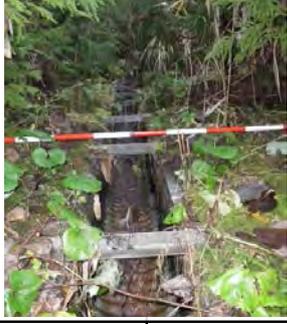
2	損傷程度が小さく、拡大傾向が認められない。

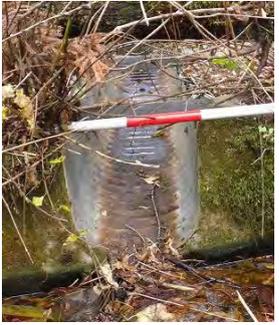
3	変形やズレ、腐食等が認められるが、漏水は少なく、水の流下が認められる。

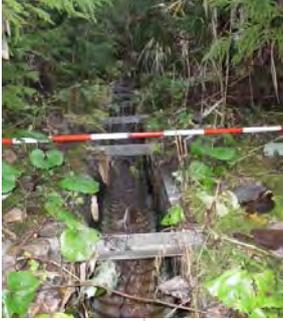
2	損傷程度が小さく、拡大傾向が認められないもの。 または、土砂の堆積が少なく、容易に除去できる。

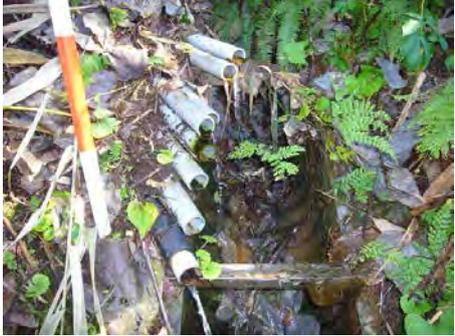
2	<ul style="list-style-type: none"> 集水管孔口の25%以下に閉塞物が付着している※。

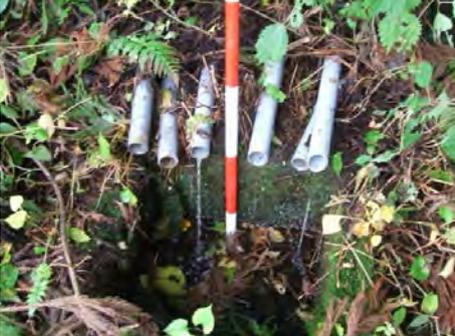
3	<ul style="list-style-type: none"> 集水管孔口の25～50%程度に土砂や鉄バクテリアなどの閉塞物が付着している※。 集水管、集水柵の破損や、柵への木の葉や土砂の堆積があり、排水された地下水が地すべり斜面に再浸透している。

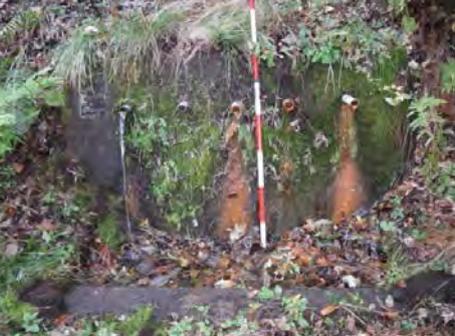
4	<ul style="list-style-type: none"> 集水管孔口の50%以上に土砂や鉄バクテリアなどの閉塞物が付着している※。 あるいは破損により排水効率が低下している。

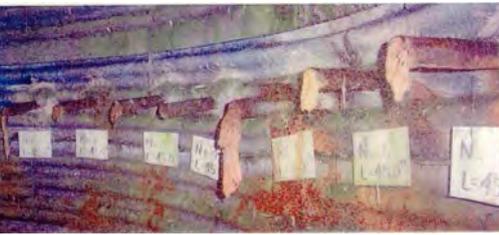
※土木研究所資料「地すべり防止施設の維持管理に関する実態と施設点検方法の検討」
平成23年6月 独立行政法人土木研究所 土砂管理研究グループ

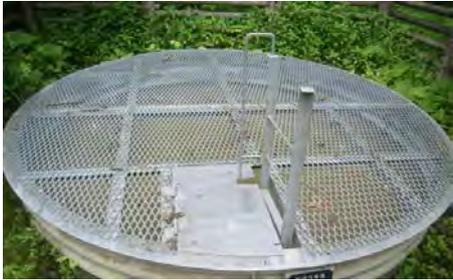
2	<ul style="list-style-type: none"> ・集水管孔口の25%以下に閉塞物が付着している*。 ・ライナープレートに腐食や亀裂が認められる。

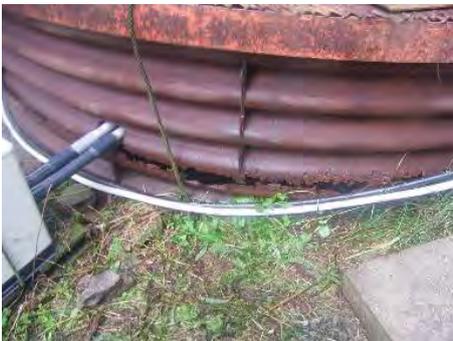
3	<ul style="list-style-type: none"> ・集水井としての機能が低下しつつある。 ・集水管孔口の25～50%程度に土砂や鉄バクテリアなどの閉塞物が付着している*。 	
4	<ul style="list-style-type: none"> ・集水井としての機能が低下している。 ・集水管孔口の50%以上に土砂や鉄バクテリアなどの閉塞物が付着している*。 ・地すべり活動による集水井の傾きが生じている。 ・排水管の破損による地下水位の上昇が認められる。 ・柵やタラップが破損するなど、安全性に問題が生じている。

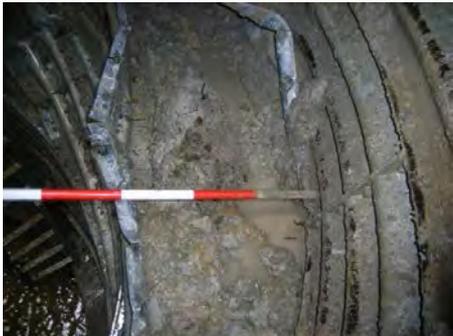
※土木研究所資料「地すべり防止施設の維持管理に関する実態と施設点検方法の検討」
平成23年6月 独立行政法人土木研究所 土砂管理研究グループ

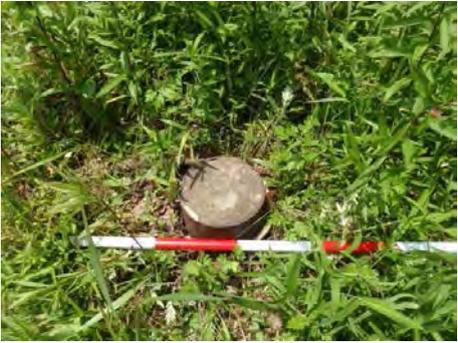
2	<ul style="list-style-type: none"> ・杭頭部に腐食等が認められるが、機能上問題ないと判断されるもの。 	
3	<ul style="list-style-type: none"> ・地すべりによる変動が認められる(歪計や伸縮計等の地すべり観測機器により)。 ・杭頭部に傾きが認められる。 	
4	<ul style="list-style-type: none"> ・地すべりによる変動が顕著に認められる。 ・杭頭部が突出している。 ・周囲の地山に亀裂が入る。

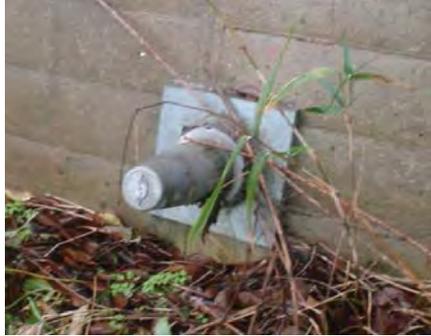
2	<ul style="list-style-type: none"> アンカーヘッド周辺に遊離石灰や雑草の繁茂が認められるが、施設の機能上支障がないもの。

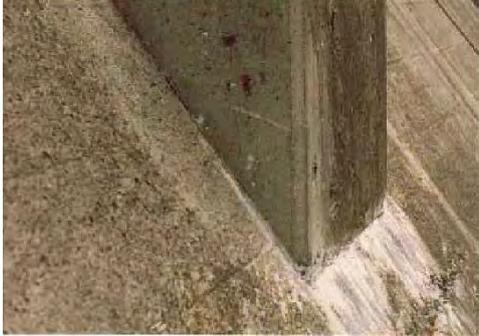
3	<ul style="list-style-type: none"> 今後変状が進行すれば、機能上問題が生じると考えられる。 アンカーヘッドや受圧版に腐食やひび割れ、角かけが認められる。 アンカープレートにずれが認められる。 防錆油の流出跡が認められる。

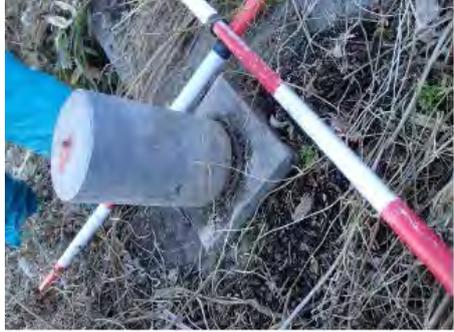
4	<ul style="list-style-type: none"> アンカーがその機能を発揮していないことが認められる。 アンカーヘッドのキャップの浮きや抜け落ちが認められる。 周辺斜面に滑落崖や押し出しが新たに認められる。

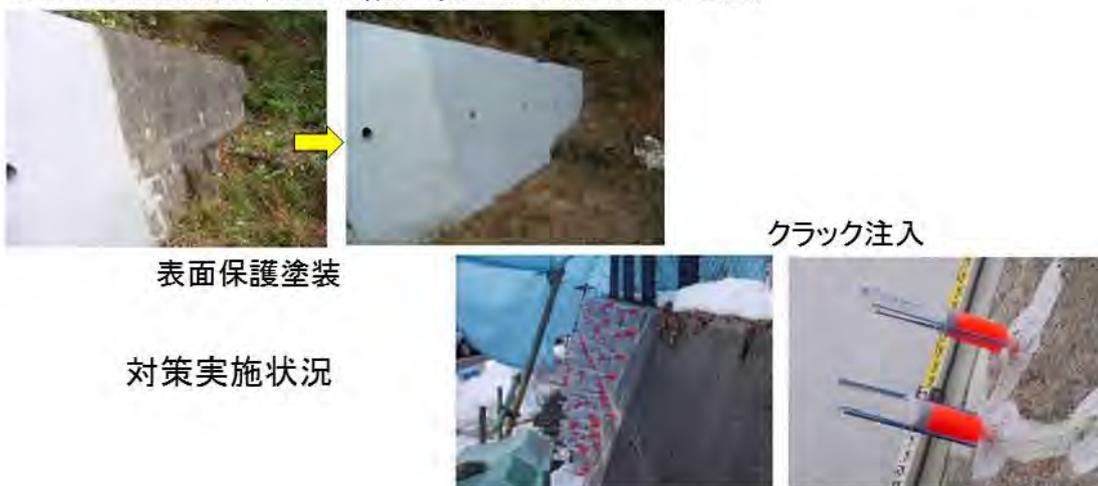
- 工事名: 治山施設修繕事業(H16)
- 施工地: 鳥取県
- 内容: 昭和58年度に、重点保全地区総合治山事業で設置され、平成9年にクラックが確認された。(14年経過) クラックはアルカリ骨材反応により発生しており、施設機能の一部が損なわれていた。損傷規模は、長さ20～40m、高さ1.5～2.5mの3基の土留工において全部で15箇所認められた。クラック注入及び表面保護塗装により補修を行った。

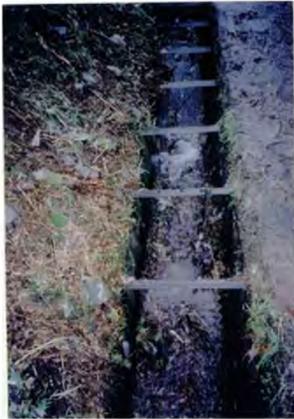
内容：昭和54年度に地すべり防止事業で設置されたコルゲートフリームの底抜けしているのが平成15年に確認された。（24年経過）当該地域は冬季には凍結する地域であるため自然劣化が進行しやすいと推察される。平成17年に既設コルゲートフリームに載せる形でベンチフリームが設置された。ベンチフリームはコンクリート二次製品であるので耐久性は30年伸びる。また、既設の撤去・廃棄を行わずに施工したため建設副産物の発生は抑制された。

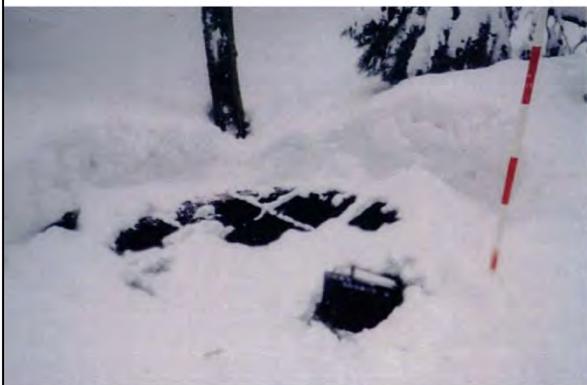
内容:昭和47年に設置された集水井の天蓋(エキスパンドメタル)が損傷しているのが平成15年に確認された。(31年経過)撤去・交換の際に縞鋼板製の天蓋を採用したことで従来品より延命が図られる。

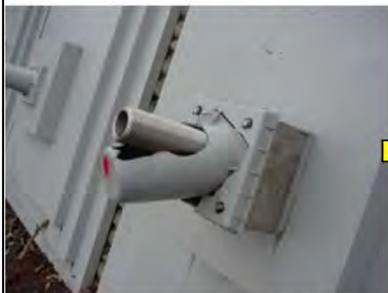
- 内容:当該施設は平成14年に災害関連緊急事業で設置されたもので、平成17年に損傷が確認された。(3年経過) アンカーの塩化ビニル製ヘッドキャップが積雪等により総数の6割に亀裂・破損を生じていた。当該地域は常に寒冷な地域にあり、凍結や積雪の沈降圧により破損した。平成18年度の地すべり防止事業において塩化ビニル素材のアンカーキャップをアルミ製品に替えた。これにより耐久性は相当向上した。

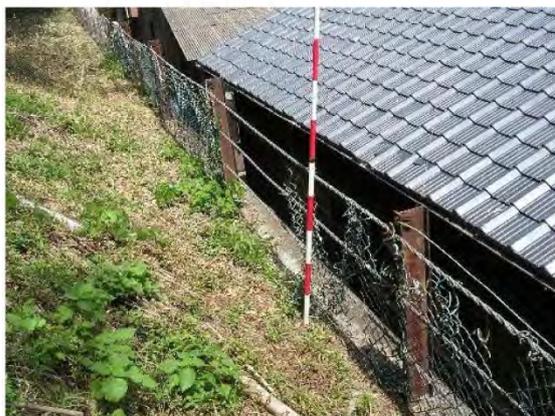
- 内容:昭和46年度の緊急治山事業で設置された落石防護柵(ストーンガード)の金網及び支柱が潮風により腐食していた。損傷・劣化平成17年度に確認された。(34年経過) 平成17年度の県単治山事業において、金網、ワイヤロープについてはサビ防止のため亜鉛メッキ製のものに交換し、支柱についてはケレン作業後、サビ防止の塗装を行なった。

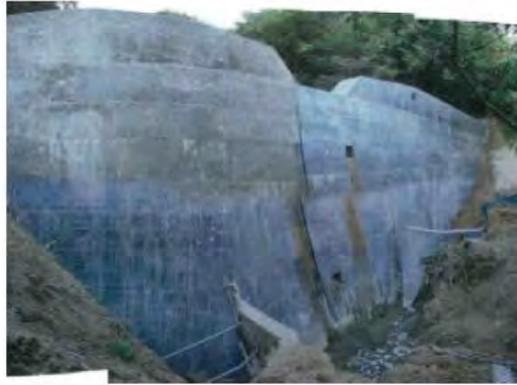
内容:アルカリ骨材反応(ASR)により劣化した治山ダムに対して,アルカリ骨材反応の進行を抑止するため薬剤(亜硝酸リチウム)によるクラック注入及び表面塗布を行った。また,内部応力や転倒,滑動に対する安定性について検討し,不安定となるものに対しては,鋼材等により機能強化を行った。

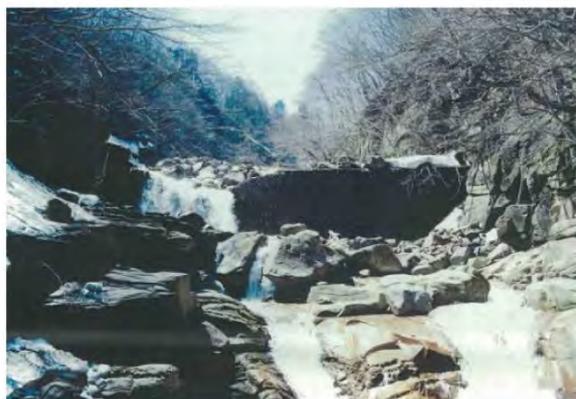
内容:平成15年の集中豪雨により既設練積堰堤の放水路部分が一部決壊し,このまま放置すると順次間知石が侵食され,ひいては堰堤本体の決壊につながる恐れがあったことから,施設災によってコンクリートブロック(胴込コンクリート)により増厚を実施し,既設堰堤の機能強化を図ったものである。

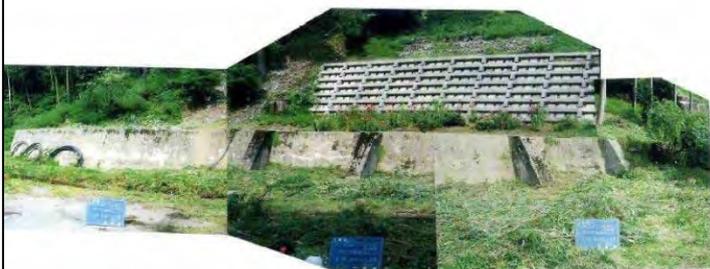
- 内容:クラックが発生したコンクリート土留工の前面に現場打ちコンクリートを打設し,耐久性向上(施設機能の延命)を図った。
 - 前当ての延長31m, 高さ3m, 厚さ0.35m

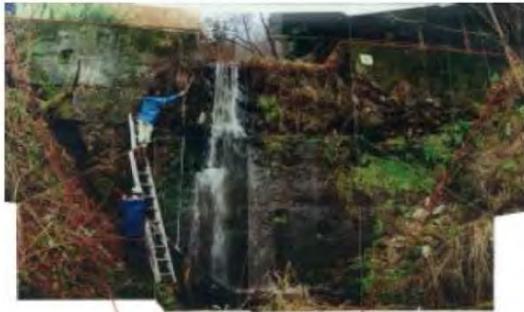
内容：昭和35～36年施工の谷止工堤体の劣化が進み，表層のコンクリートが剥落して中の石礫が露出している外，堤底部や袖部に浮きが見られることから，増厚と根継ぎにより機能強化を行った。

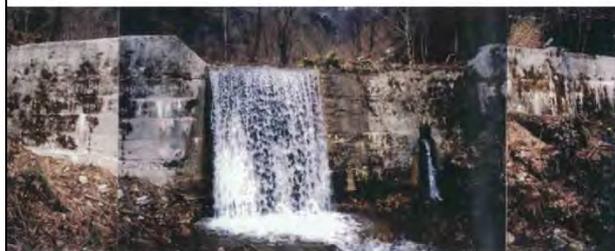
内容：昭和41年施工のコンクリート床固工の下流堤底部が浸食され，このまま放置すると床固工の転倒・破壊につながる恐れがあったことから，洗掘部分の充填を兼ねた増厚及び根継工を実施し，床固工の機能強化を図ったものである。

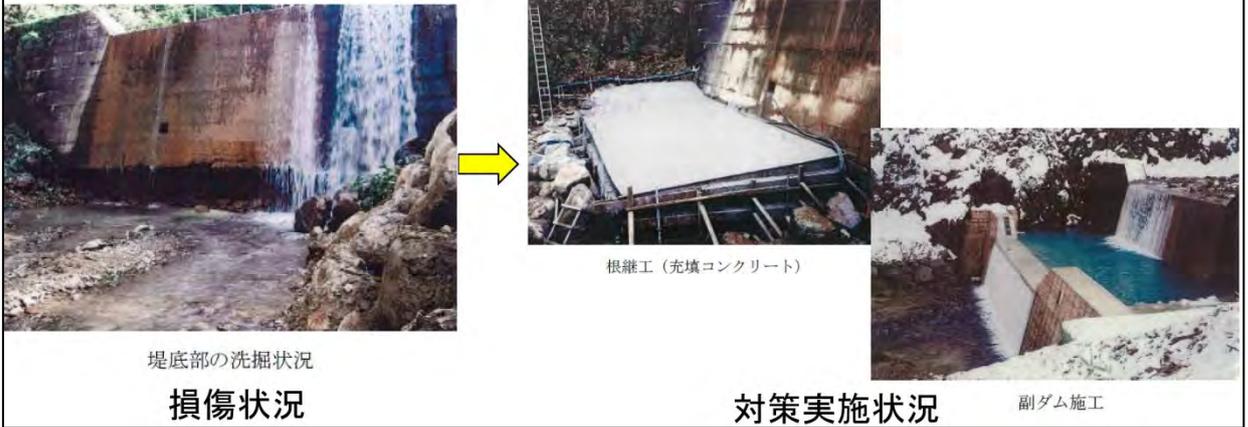
【溪間工の洗掘対策（ブロックを用いた根継ぎ）】

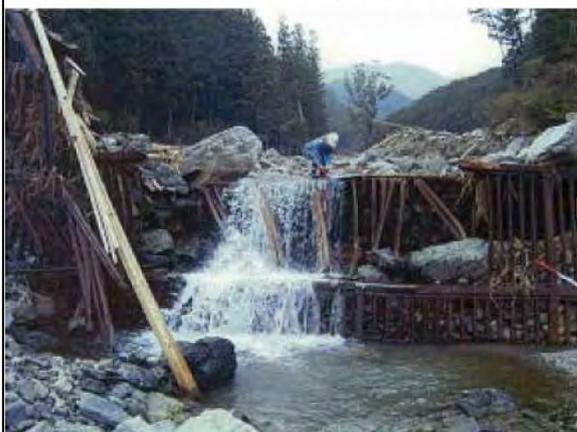
内容：平成16年の台風21号により、鋼製床固工1基（平成10年度）が被災し、上流部には崩土が多量に堆積し、再度土石流が発生する恐れがあるため、コンクリート床固工による更新を行った。

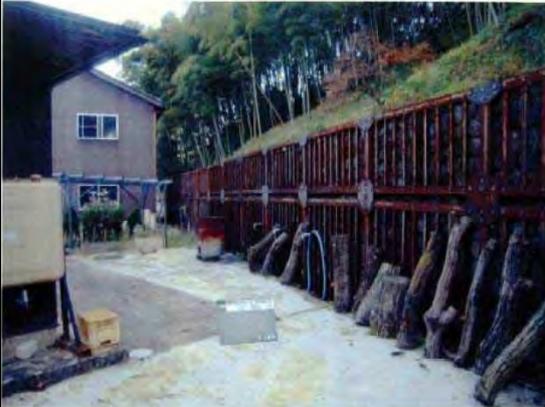
内容: 施設は昭和54年に設置され、26年が経過していた。劣化によってエキスパンドメタルが腐食し、詰石がこぼれ落ちてきた。現場は非常に湿っているため、湿润乾燥の繰り返しが原因と考えられる。損傷した既設を撤去し、亜鉛メッキ鋼材を用いた独立基礎を持つ全面スクリーンタイプの鋼製枠土留工を新設した。一般的なコンクリート構造物の耐用年数と同様の50年を達成すべく亜鉛メッキ品とした。

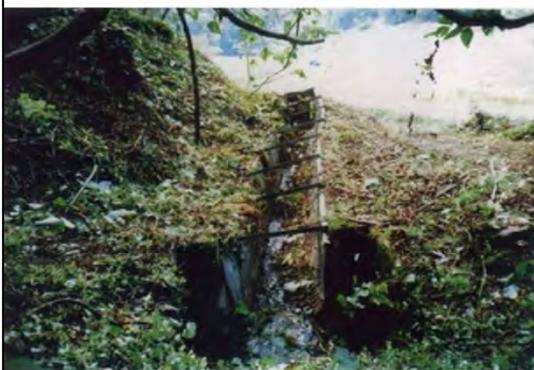
内容: 昭和61年度地すべり防止事業で設置されたコルゲートフリームが平成16年新潟県中越沖地震により被災し、浮き上がり、押しつぶされが発生した。(18年経過)平成16年度に壊れた水路工をポリエチレン製の水路に交換した。通常の自然条件での耐用年数は、コルゲート管と比較すると伸びたと想定される。
