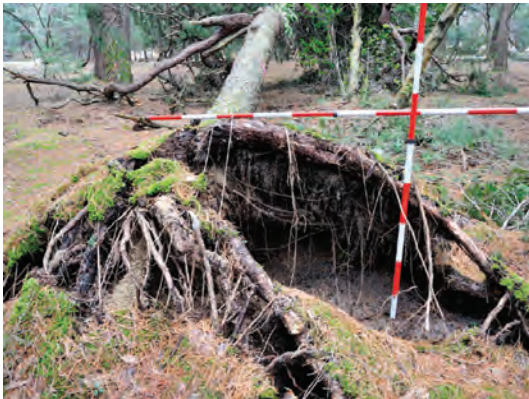
雪のため倒伏したマツ（平成24年3月撮影）  
※直根は認められなかった。

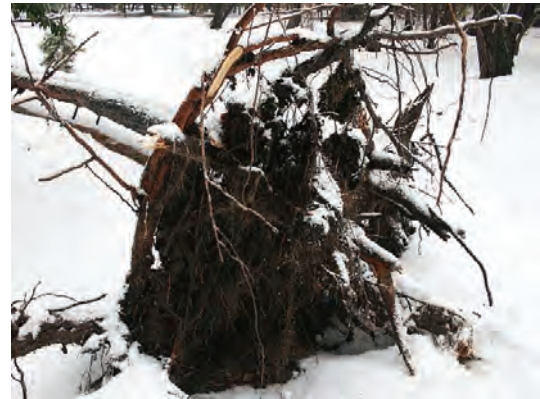
雪のため倒伏したマツ（平成24年12月撮影）  
※直根はあるものの貧弱であった。  
※側根のルーピング（根巻き現象）が認められた。

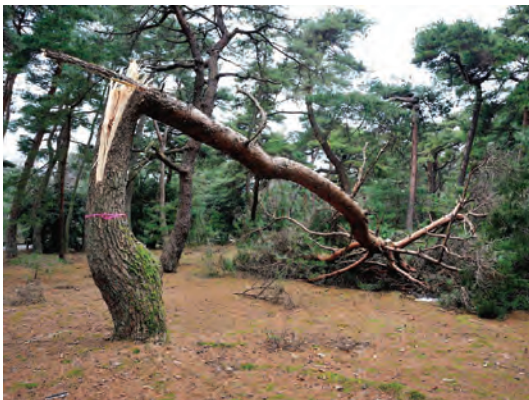
冠雪により幹折れしたマツ（平成24年3月撮影）  
※上部のみに枝葉が集中していた。

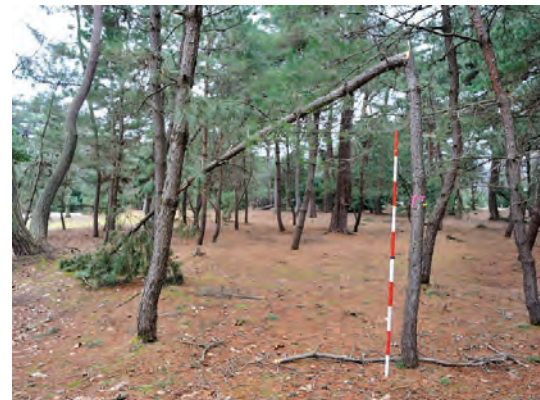
冠雪により幹折れしたマツ（平成24年3月撮影）  
※幹の太さに対して樹高が高く細長い樹形であった。

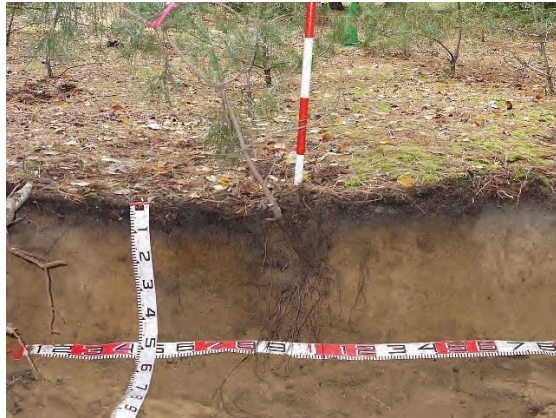
幹が傾いた不健全なマツ (例: No. 2-1)

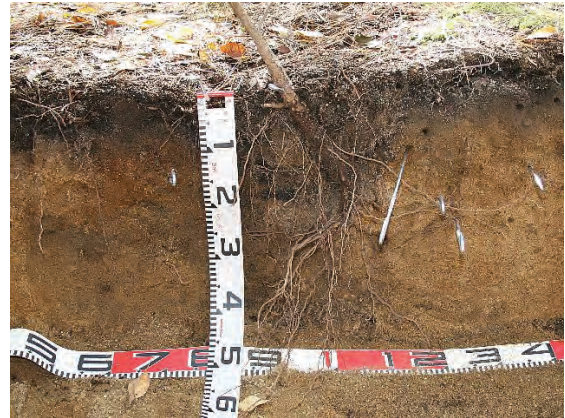
歪んだ直根 (例: No. 2-1)

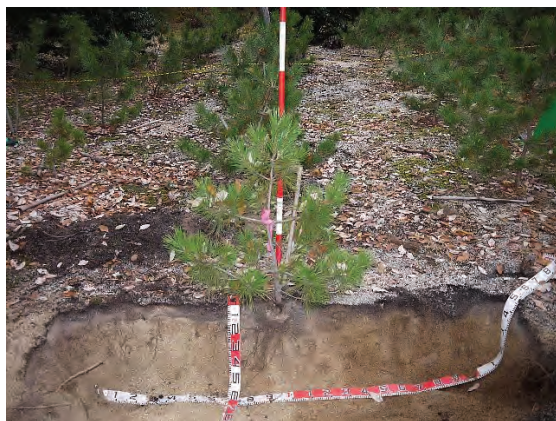
成長の悪い補植マツの地上部 (例: No. 3-1)

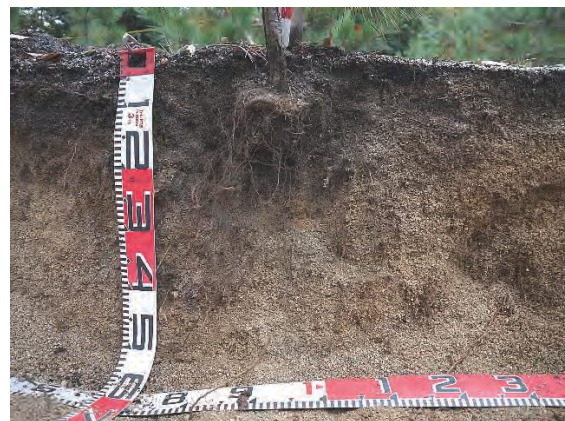
成長の悪い補植マツの根系 (例: No. 3-1)

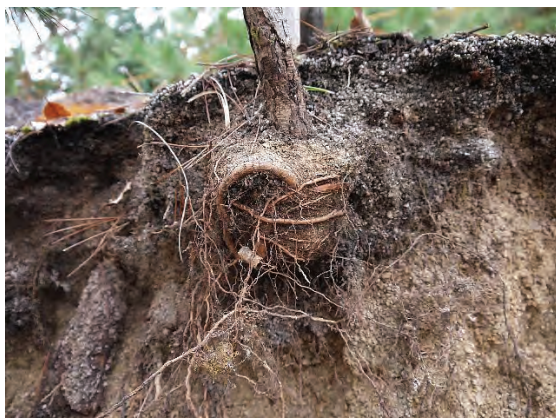
ポットの形状でルーピングした根系 (例: No. 3-1)

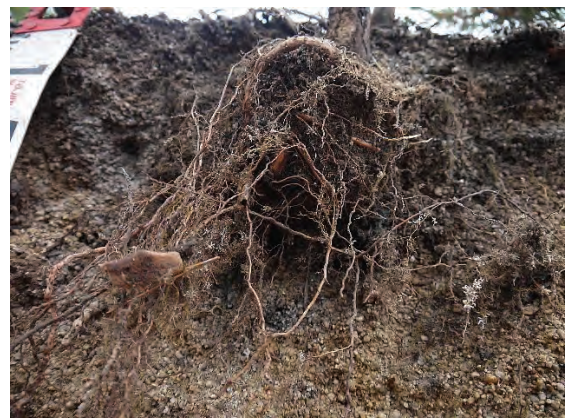
直根は認められなかった (例: No. 3-1)

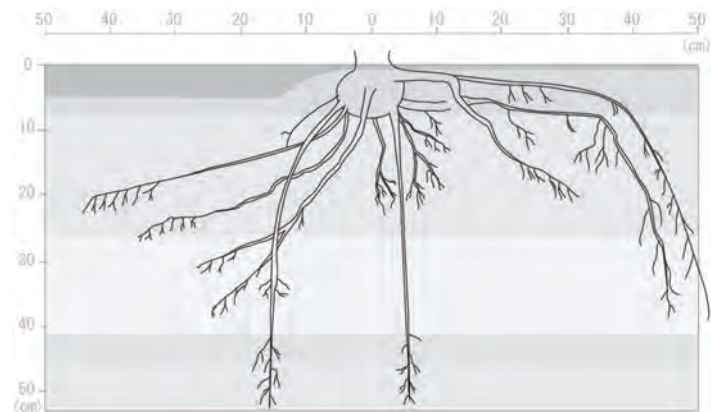
図 根系図 (No. 1-2)

- マツの地上部は、健全に生育していた。
- 地下部は、直根がなく、根はポットの形状で根塊状になっており、そこから根が横方向へ伸びていた。

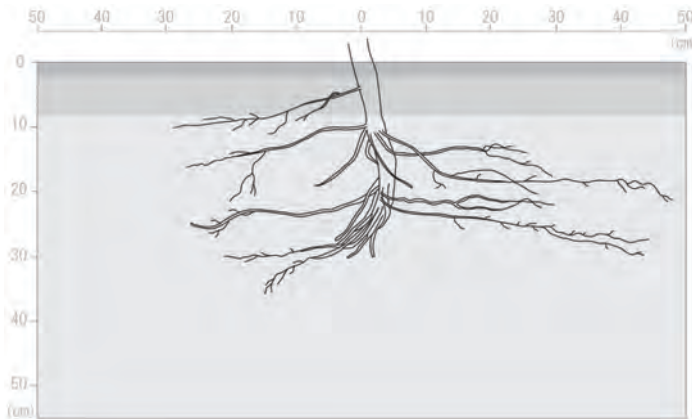
図 根系図 (No. 2-1)

- マツの地上部は、幹が40°程度傾いて生育していた。
- 地下部は、直根が歪み、根深は30cmと浅かった。

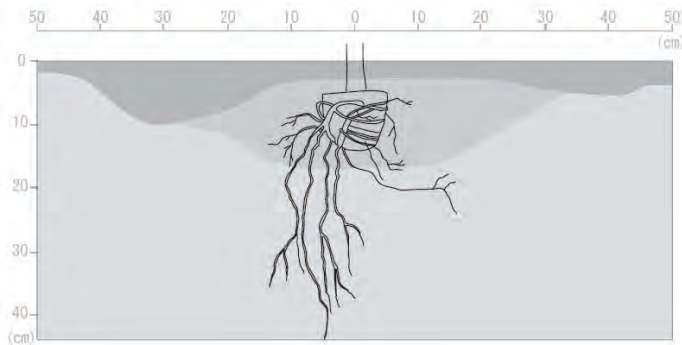
図 根系図 (No. 3-1)

- マツの地上部は、周辺の補植マツより、成長が悪かった。
- 地下部は、直根がなく、根はポットの形状でルーピング（根巻き現象）していた。
