資料 1

令和 2 年度保護林モニタリング調査結果

近畿中国森林管理局

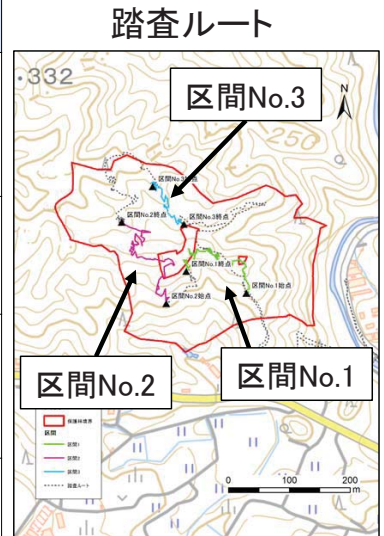
種構成は保護対象種であるヒノキが生育する環境として顕著な異状は見られないが、ヒノキ及び草本層でシカの採食圧を受けている状態である。

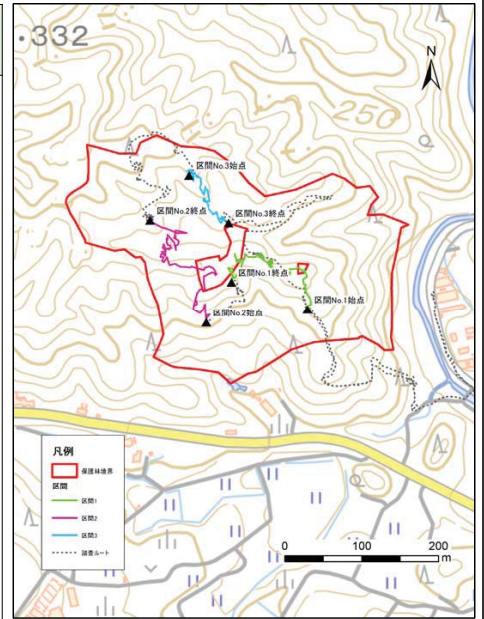
被害の種類	病虫害	鳥獣害	気象害
確認状況	確認されず。	<p>ヒノキへの剥皮が踏査区間全体において多数確認された。</p>  	確認されず。

シカによるヒノキの剥皮が踏査区間全体にわたり見られた。

シカによる剥皮が発生していることから、次回のモニタリング調査は5年後とし、それまでの間は巡視によりヒノキ個体群の生育状況の確認を継続する必要がある。

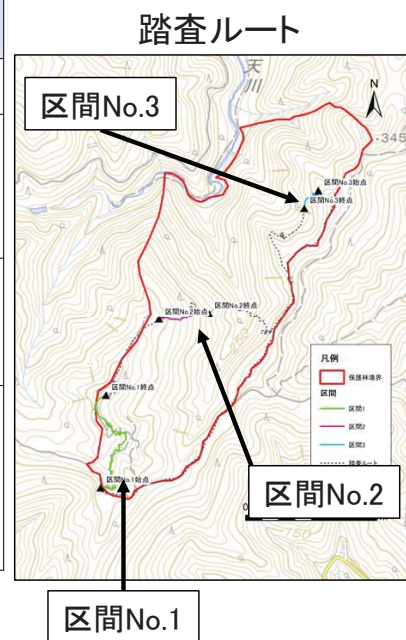
低木層、草本層の構成種数が少なく、コシダーウバメガシ群集と異なる態様である。

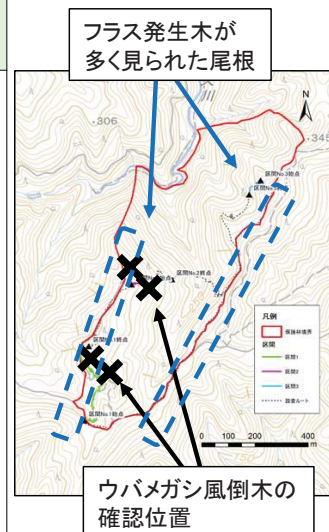
被害の種類	病虫害	鳥獣害	気象害
確認状況	<p>カシノナガキクイムシによる穿孔とフラスが確認された。</p>   <p>一部の個体で樹勢衰退が見られた。</p>  	<p>シカによる食害が顕著。下層植生ほぼ消失している状況。</p>   <p>シカによる剥皮が見られる。</p>  	<p>ウバメガシの根返り倒木が4本確認された。</p>    
	備考	フラス発生木は保護林東西の尾根上に多い。	シカの生息痕跡(糞・食痕・足跡等)が多数確認された。

保護対象種ウバメガシにカシノナガキクイムシによる影響が確認された。また、シカ食害によって下層植生が著しく衰退している。

カシノナガキクイムシによる虫害とニホンジカによる食害の影響を受けていることから、次回のモニタリング調査は5年後とし、それまでの間は毎年ナラ枯れの発生状況の確認を行う必要がある。

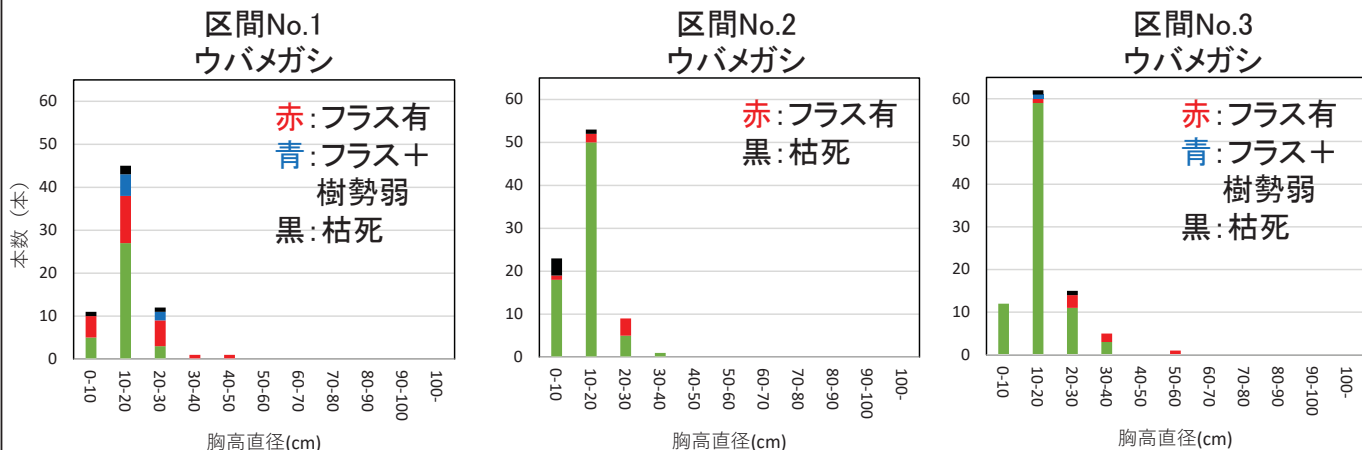
フラス発生木が多数見られ、一部個体で樹勢が衰えている状況。

一部にフラス発生木が見られるが、樹勢衰退は起きていない状況。

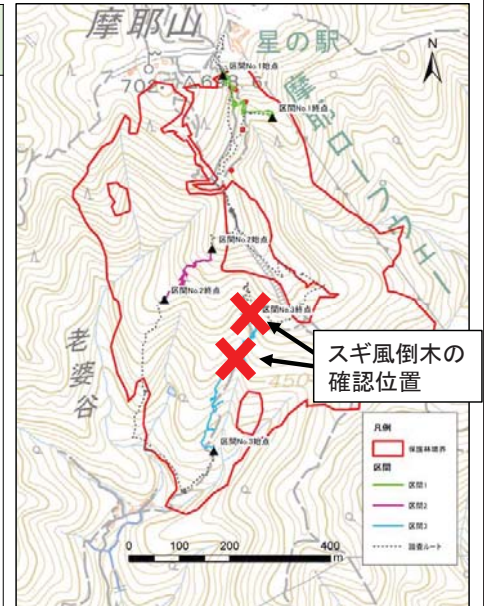
被害の種類	病虫害	鳥獣害	気象害
確認状況	確認されず。	確認されず。	踏査区間上において、スギの風倒木が2本確認された。  
備考	シカの生息痕跡(糞・食痕・足跡等)は確認されなかった。

病虫害害・気象害等の顕著な被害は見られなかった。

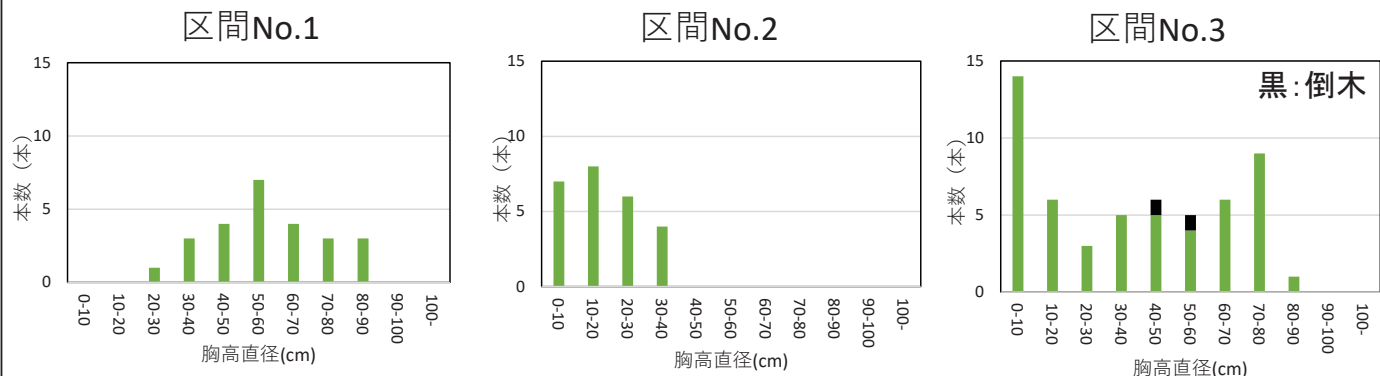
スギの生育状況

スギの生育は良好で不健全木は見られない。

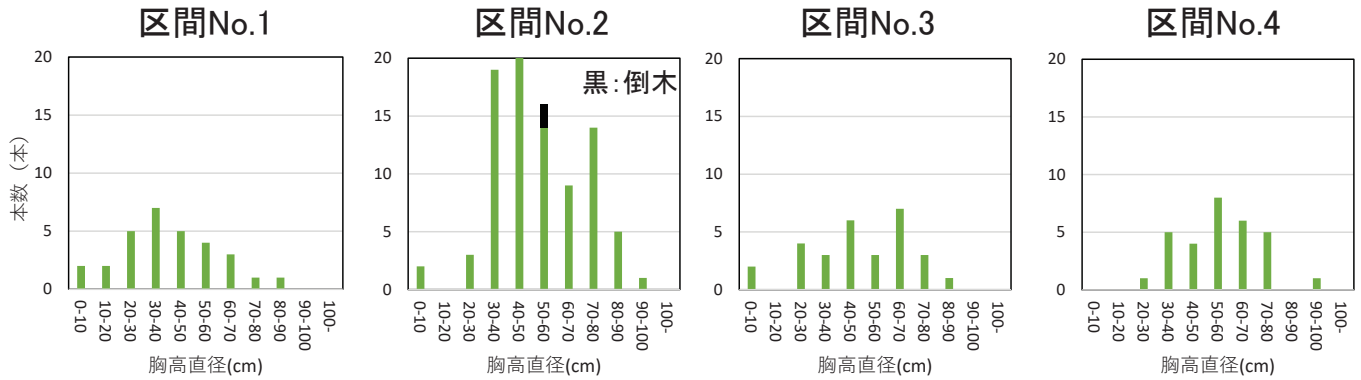
コウヤマキの生育状況

コウヤマキの生育は良好で不健全木は見られない。

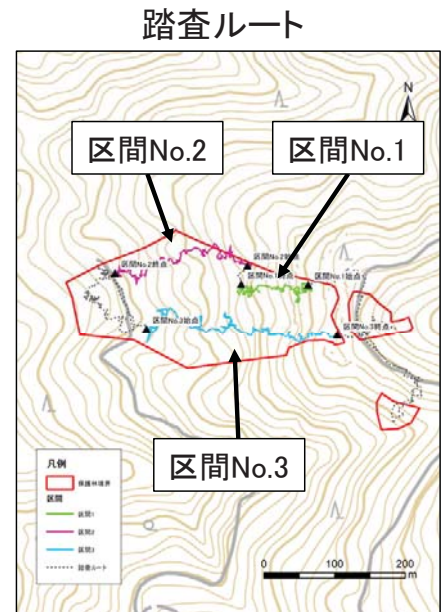
被害の種類	病虫害	鳥獣害	気象害
確認状況	確認されず。	確認されず。	確認されず。
備考		シカの生息痕跡(糞・食痕・足跡等)も確認されなかった。

病虫害・気象害等の顕著な被害は見られなかった。

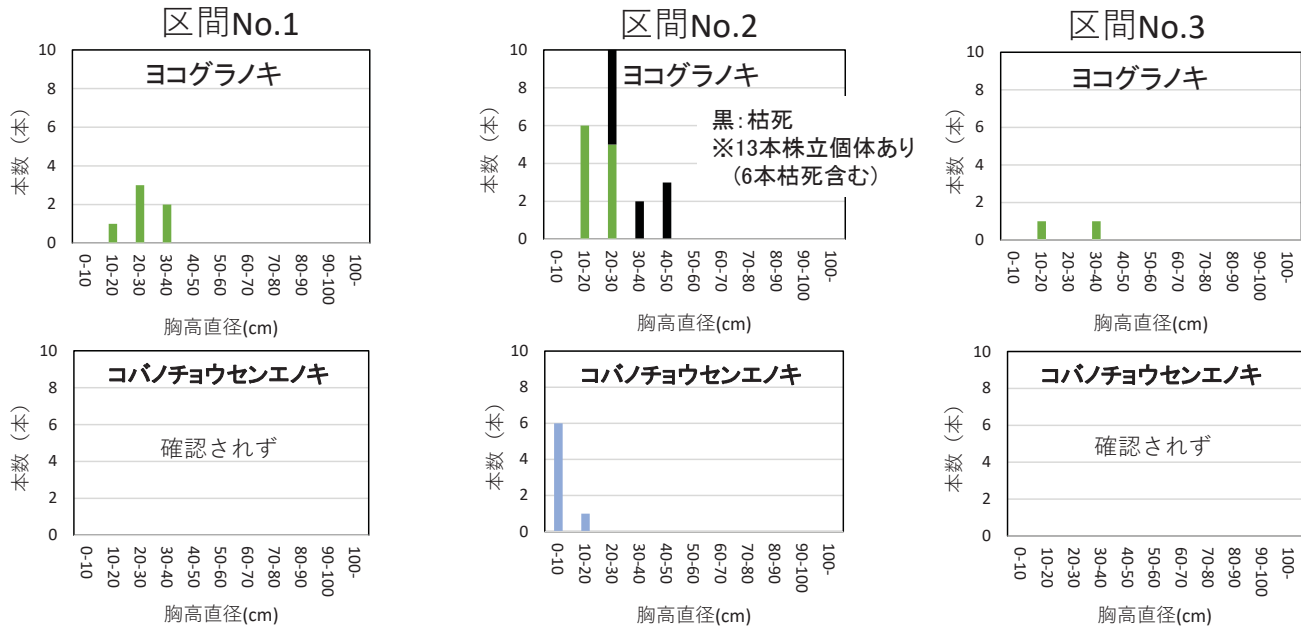
ヨコグラノキ、コバノチョウセンエノキの生育状況

ヨコグラノキの生育は良好。個体数は少ない。
