請負事業に係る労働安全

近畿中国森林管理局

国有林野事業における請負事業者等の重大災害発生状況

請負事業等における重大災害の発生状況(概要)

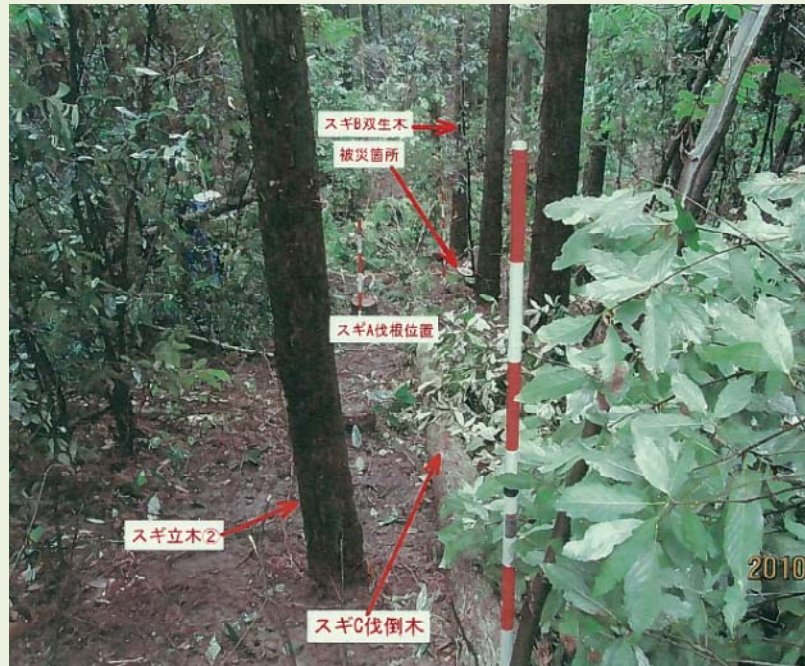
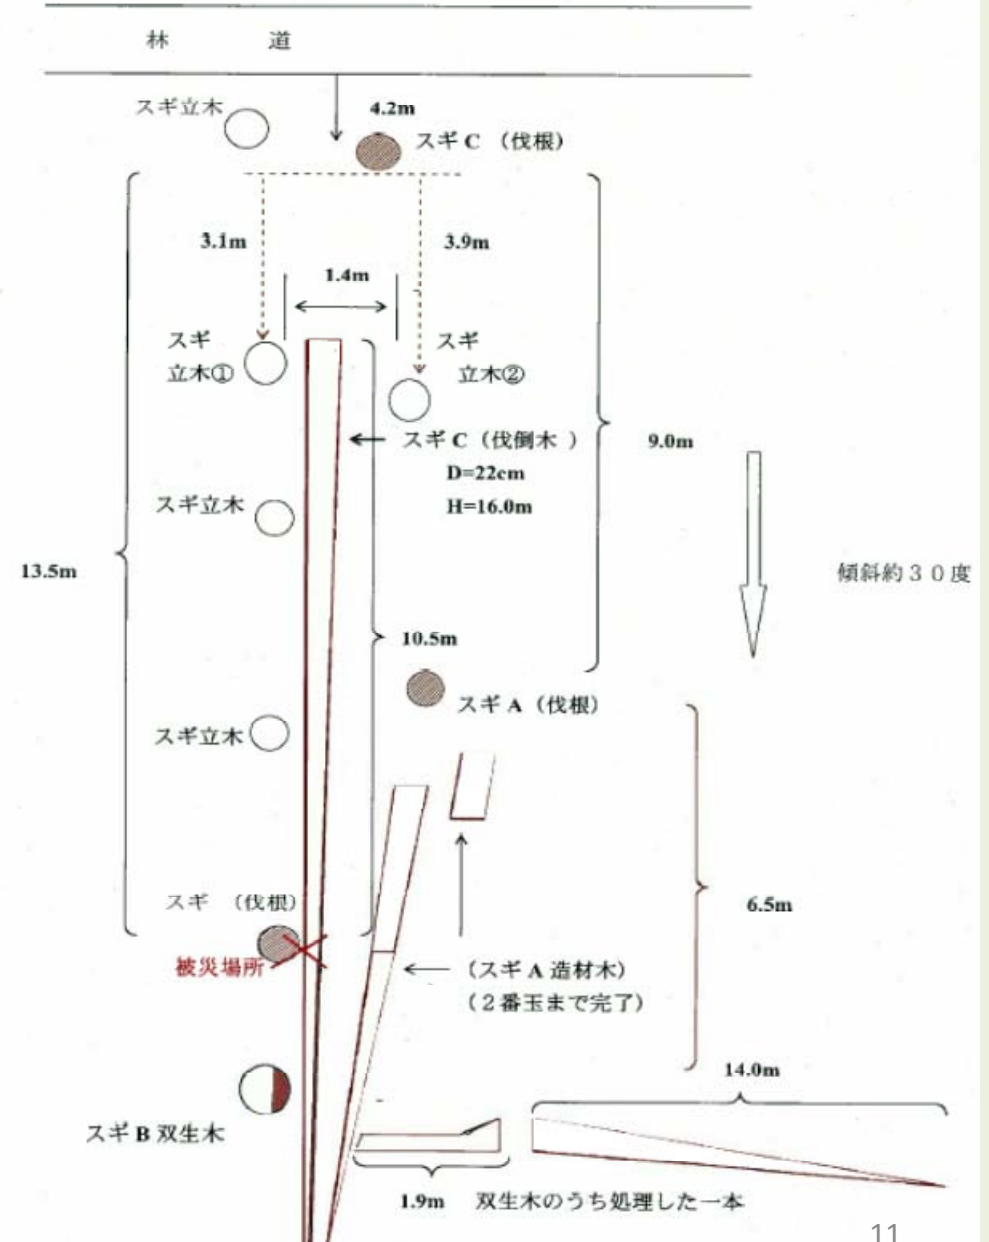
22-1

被災者が、スギAを下方に向け倒そうとしたところ、伐倒方向が狂い右下方のスギB(二又木)に**かかり木**となったため上方に移動し、スギCを浴びせ倒して処理しようとした。しかし、スギCの右下方のスギ立木①及び左下方のスギ立木②の梢端部とスギCの梢端部が重なり合い**かかり木**となった。

被災者は、スギCのかかり木状態がすぐに外れることはない判断し、先にかかり木となっていたスギAの処理を行うため、スギB(二又木)に移動し、二又の片方を切り落としてかかり木処理を行った後、スギAの造材作業中に、上方の**スギCが何らかの原因でかかり木状態から外れ、被災者を直撃**し被災したものと推測される。

かかり木を放置したまま、危険区域内で作業を行ったこと。

かかり木は速やかに処理すること。やむを得ず一時的に放置する場合は、標識の掲示や縄張り等の措置を講じ、処理が完了するまで立ち入らないこと。

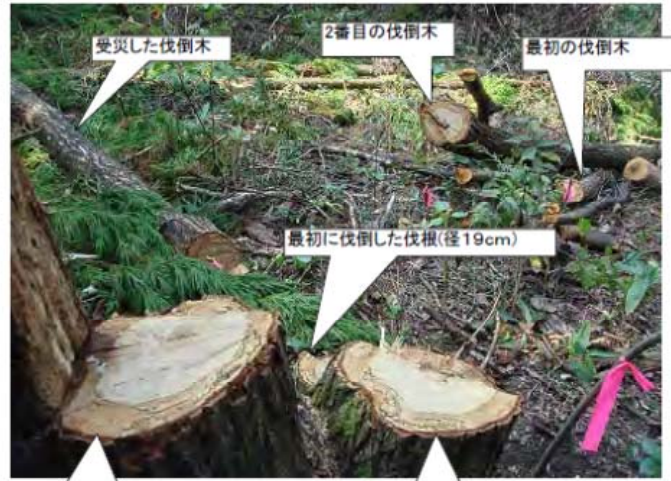
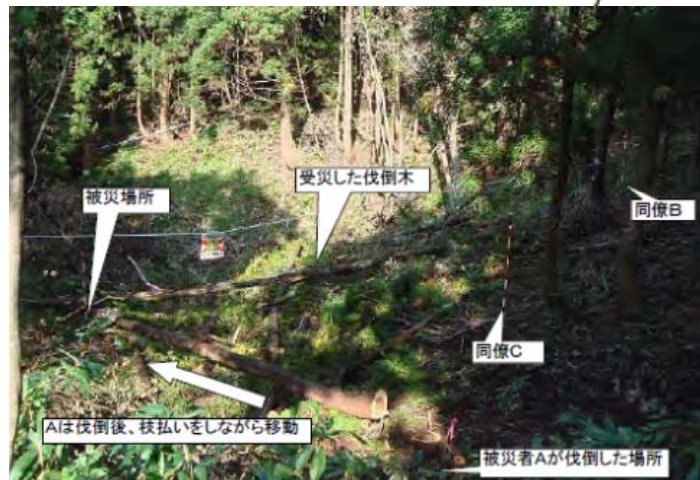
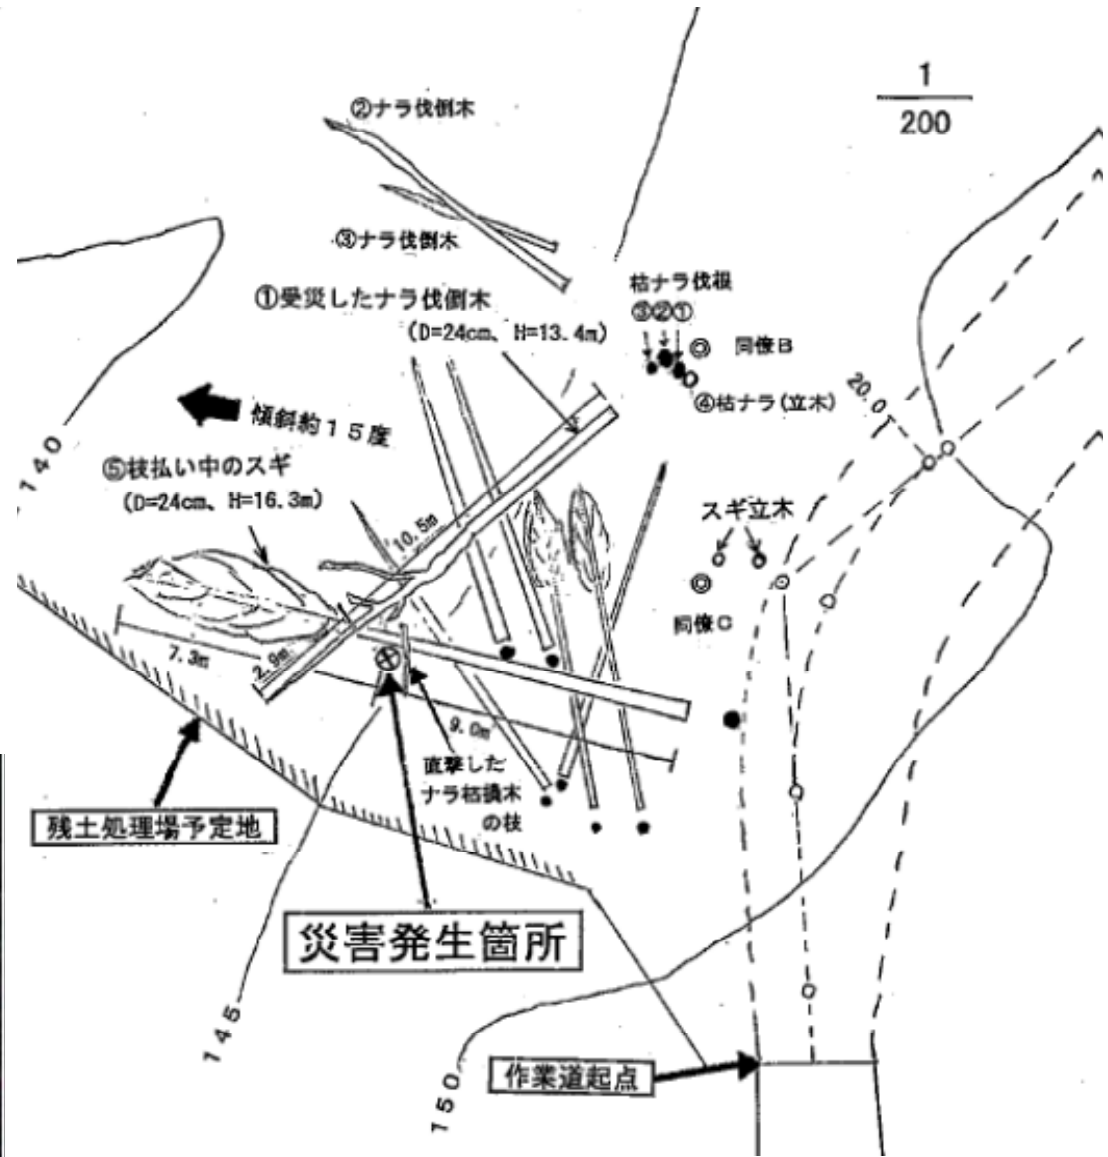
22-2

9時55分、Bはナラ枯損木の伐倒作業にとりかかったが偏心木であったため、伐倒方向を調整するためクサビを使用しながら伐倒を行った。その時**予期せぬ方向に伐倒木が倒れ**、斜め下方で叫び声があがったため、近くで灌木等の除去作業を行っていたCがAのいた方向を見たところ、Aの姿が見えなかったため、直ちにAのところへ確認に行った。Aの意識がなかったため、Cは直ちに心臓マッサージを行い、Bは森林組合に連絡し救急車の手配を要請した。

上下接近作業であったこと。

被災したナラ伐倒木の伐根(径25cm)

2番目に伐倒した伐根(径30cm)

伐倒作業を行う際には、一定の合図を定め、作業者に周知すること。

伐倒作業を行う者は、定められた合図を行い、他の作業者が退避したことを確認した後、伐倒すること。

立木の樹高の1.5倍の距離の範囲内、伐倒木等が転落すること等による危険が生ずるおそれのあるところには作業者を立ち入らせないこと。

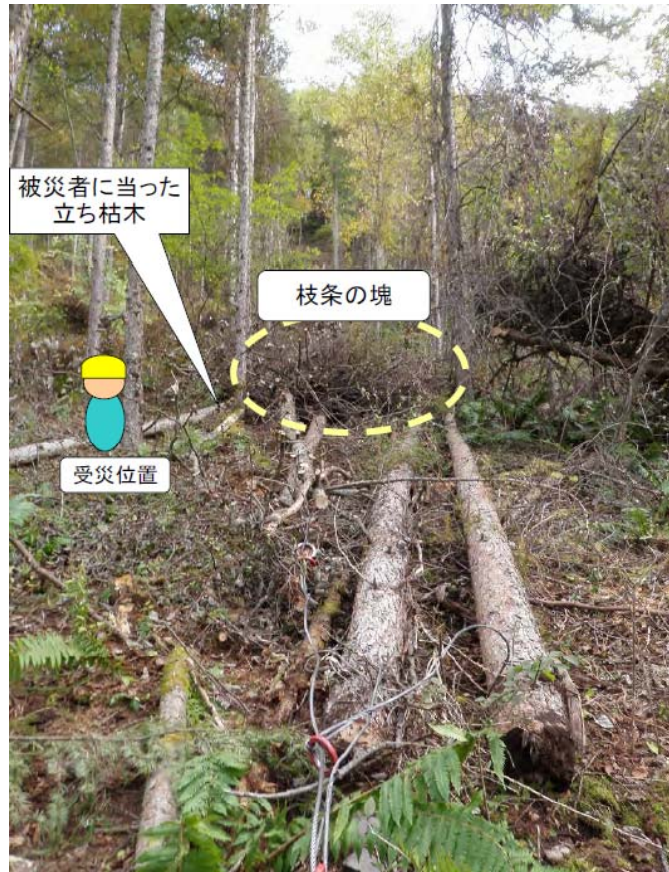
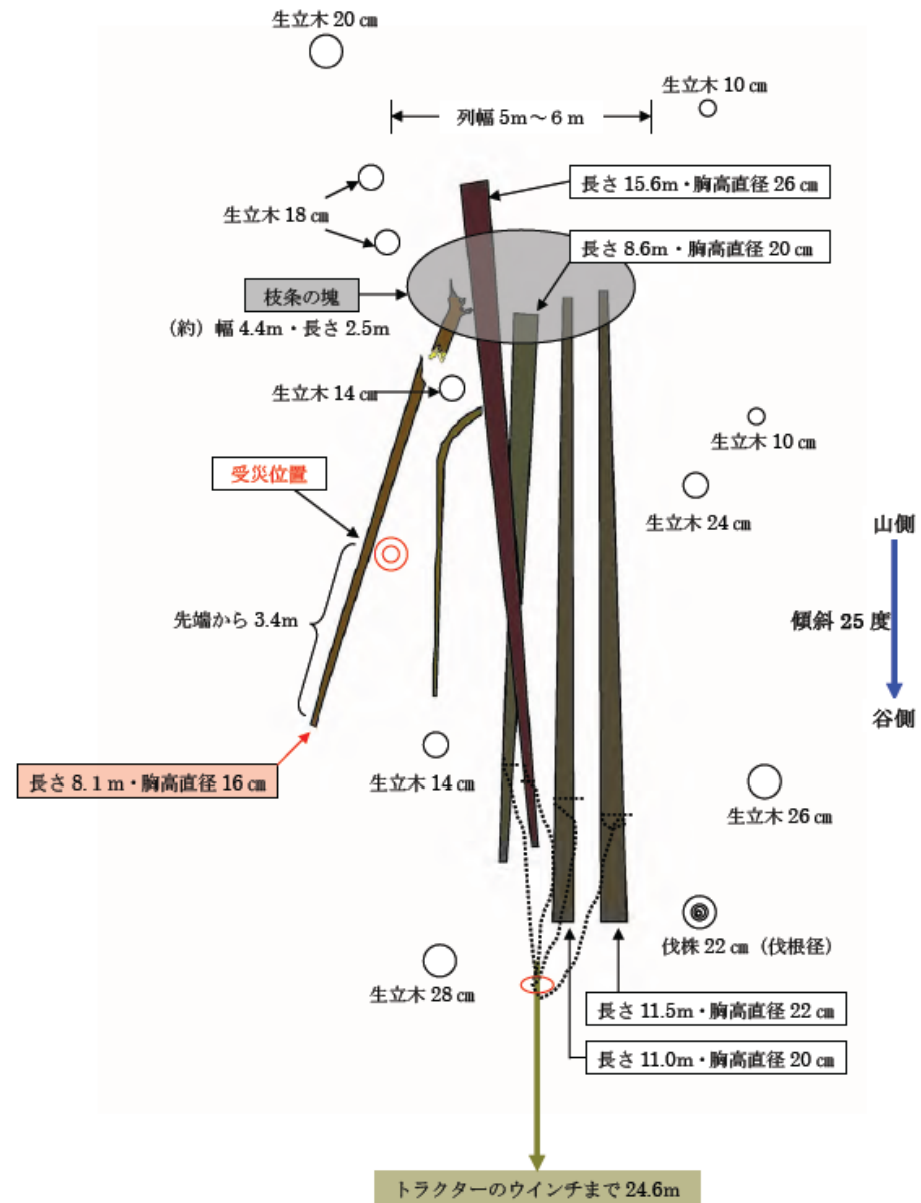
22-3

10時25分頃、被災者はチェーンソーで枝条処理を終え保残列に退避した後、手信号で「巻け」の合図を送り、トラクター運転手がウインチで木寄せを開始した時、保残列にあった**枯損木が根ごと倒れ、被災者の頸部と頭部に当たり**被災した(引き寄せ作業による枝条の塊が枯損木を押し倒したと推定される。)

集材作業等の下方で危険を生じる恐れのあるところに労働者を立ち入らせないこと。

荷掛者から運転者への合図は、退避場所に退避し周囲の安全を確認してから行うこと。

危険を及ぼす恐れのある枯損木等は事前に処理すること。

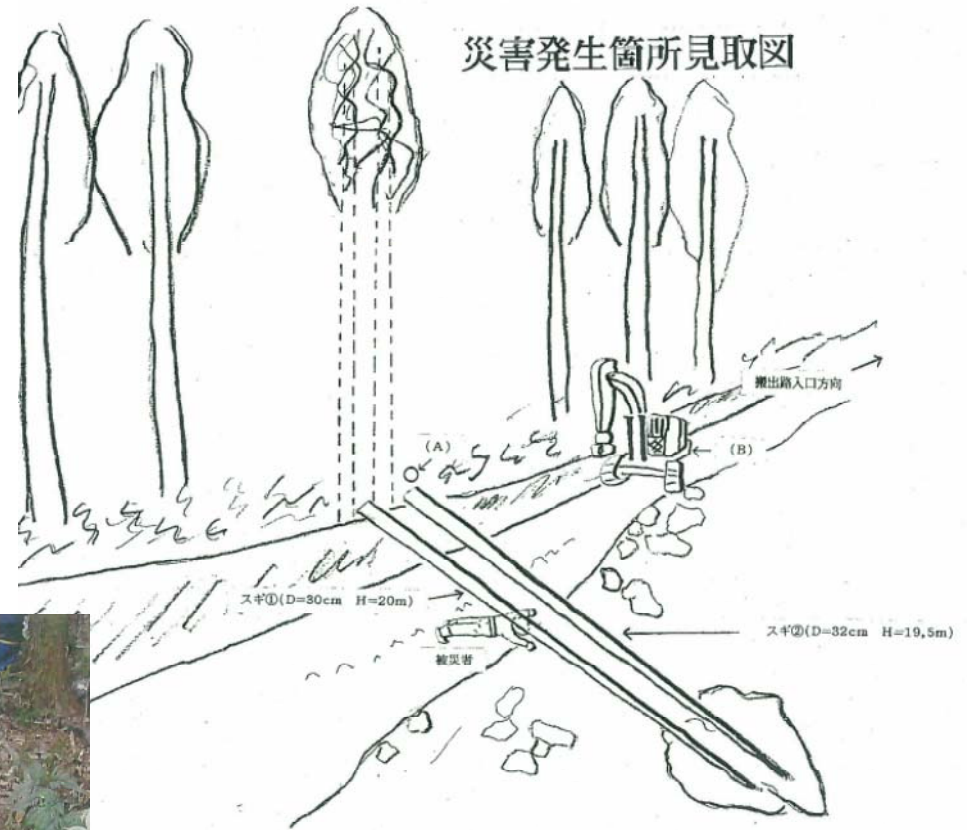
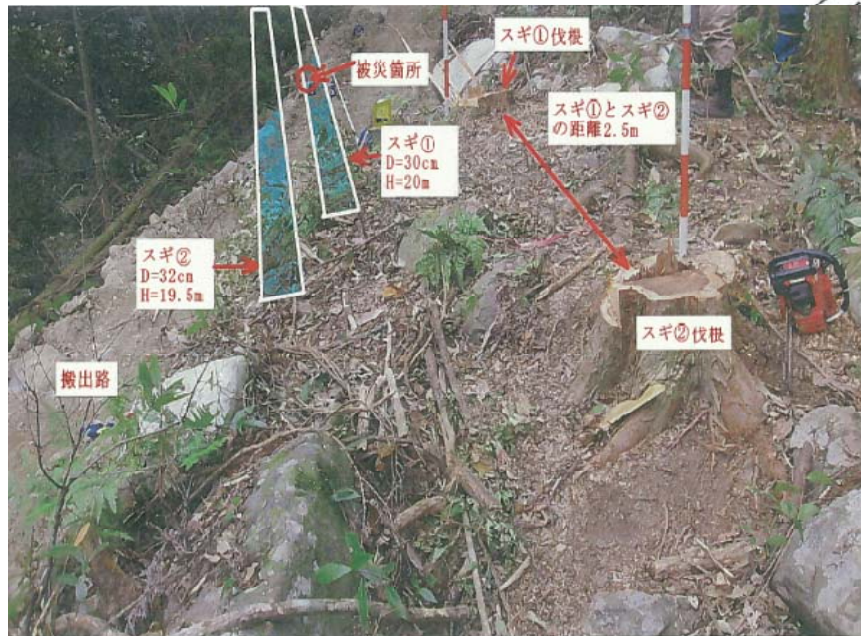
22-4

9時頃、同僚Aがスギ①を伐倒しようとしたが、スギ②とツル絡みとなっていたため、単木での伐倒が困難と判断し、2本同時に搬出路方向に伐倒するため作業を始めた。先にスギ①に受口と追口を入れ倒れる状態にし、次にスギ②を同様に処理して2本を伐倒したところ、**スギ①が搬出路を歩行していた被災者を直撃し、その下敷きとなって被災した。**

同僚Aから被災者は伐倒時に死角に入っていたため見えなかったが、退避中に現認したところでは、搬出路を歩行していた被災者が、同僚Aの笛の音に気づき、倒れてくる木が見え逃げようとしたが足下の石につまずき倒れ込んだところへ、スギ①が直撃し被災したものである。（被災者は、チェーンソーの燃料及びオイルを搬出路入口まで取りに行き、自分の作業現場に戻ろうとしていたところであった。）

伐倒作業を行う際には、一定の合図を定め、周知するとともに、定められた合図を行い、他の作業者が退避したことを確認した後、伐倒作業を行うこと。

作業相互の連絡合図を徹底すること。

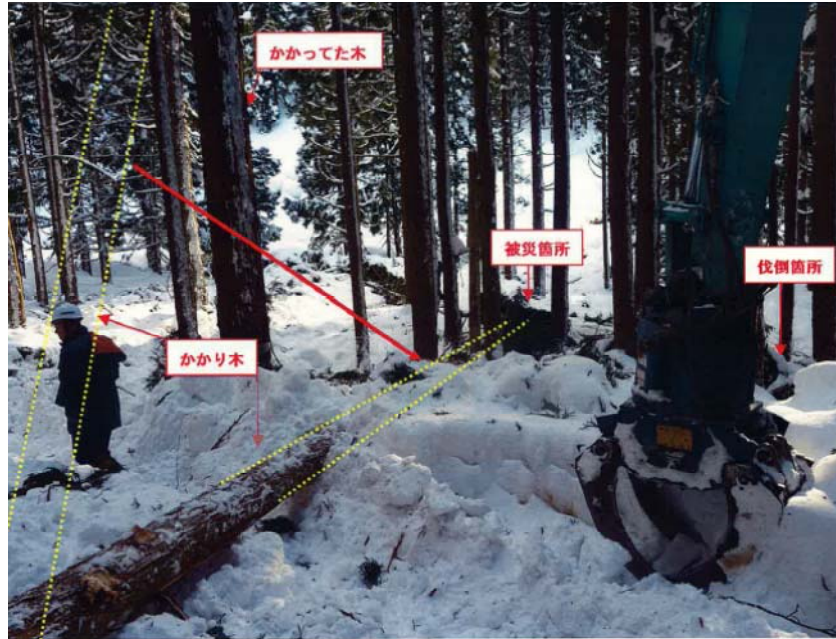
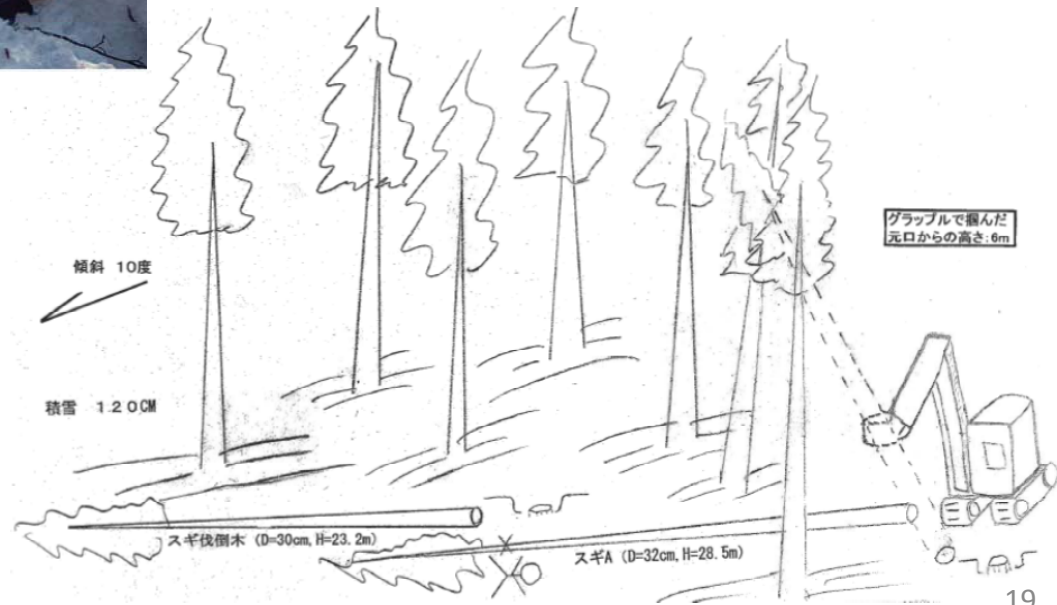
22-5

同僚Aはグラップルで、かかり木の元口から約6mの箇所を掴み持ち上げようとしたが、元口が持ち上がらなかったため、再度、グラップル部を開いてかかり木の下側から元口を押し上げ、倒れ始めた時に、倒れる方向にいる被災者を発見したが、**そのまま倒れ被災者を直撃**した。

かかり木は速やかに処理すること。やむを得ず一時的に放置する場合は、標識の掲示や縄張り等の措置を講じ、処理が完了するまで立ち入らないこと。

作業に当たっては作業者間の合図及び確認を確実に行うこと

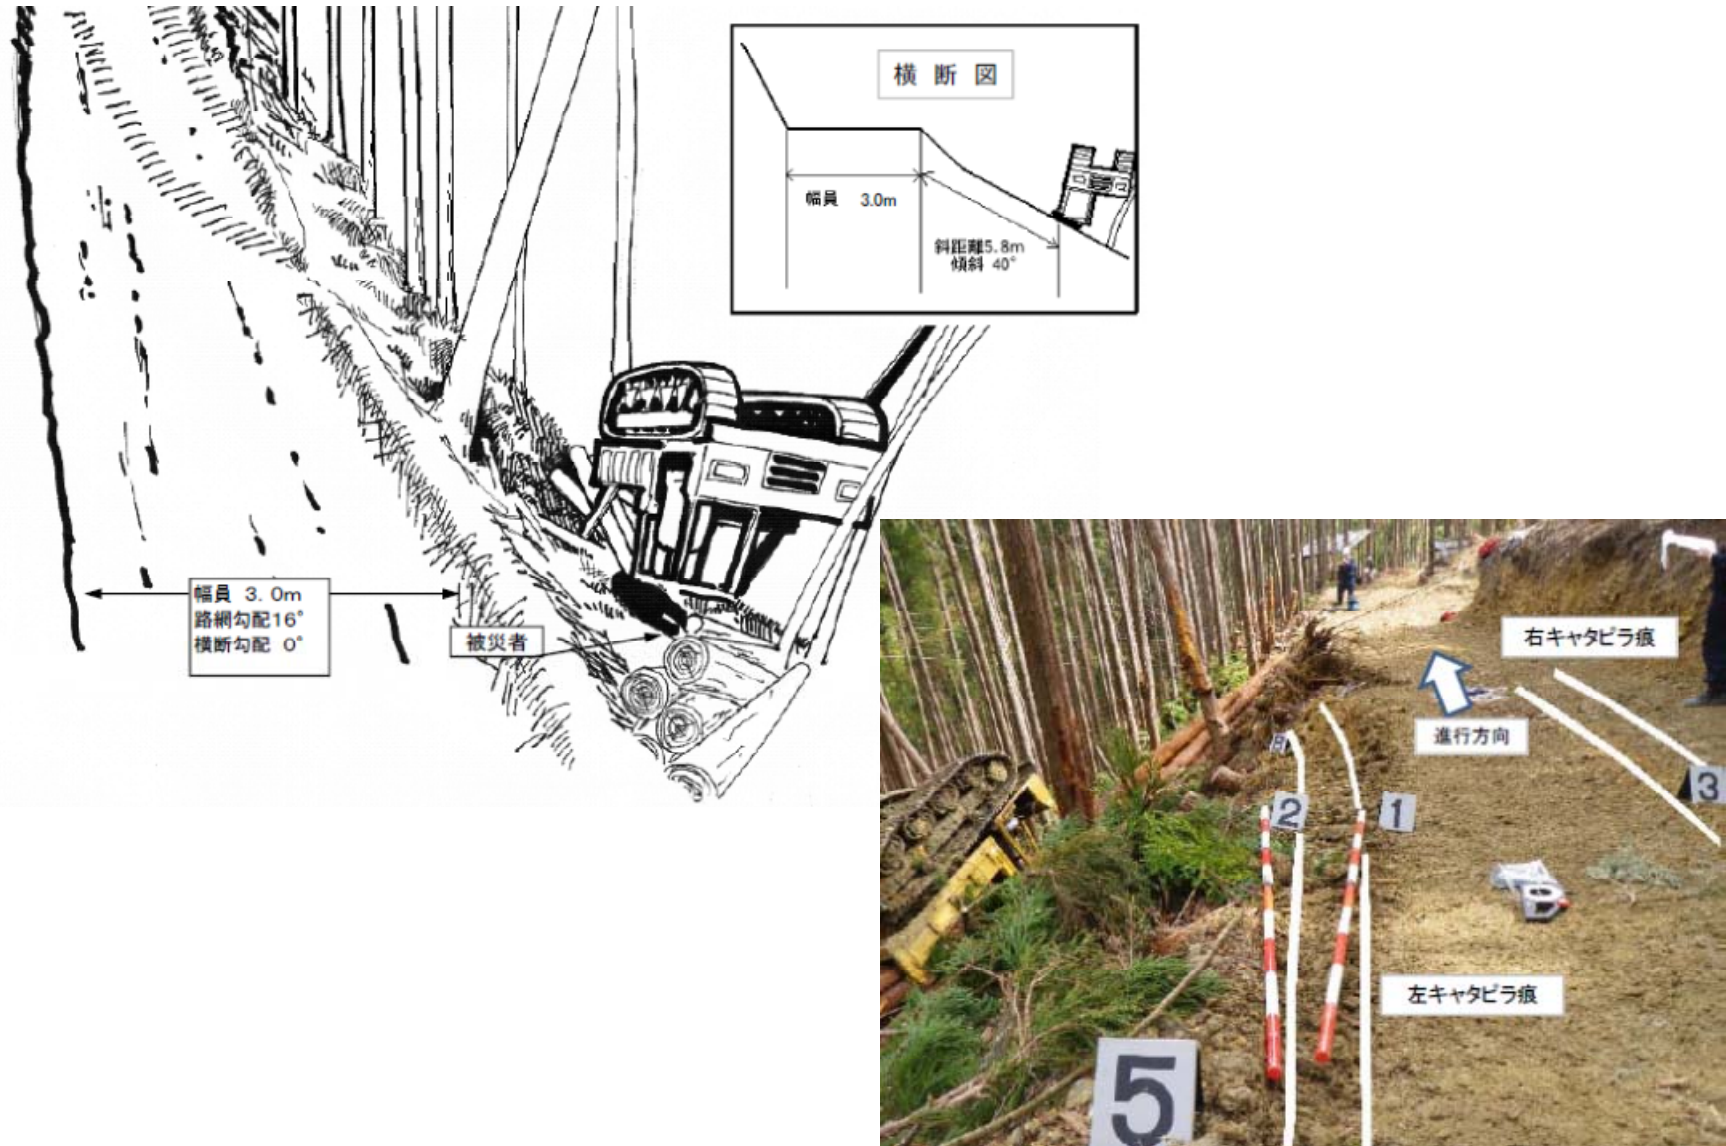
22-6

11時20分頃、被災者の救助に向かった現場代理人は、**路網から転落し、逆さまになったフォワーダのキャビン下に挟まれた**状態の被災者を発見した。現場代理人と同僚A・B・Cは、被災者を救出するための作業を開始し、12時15分頃、フォワーダの下敷となっていた被災者を路網上に救出し、救急車等の救助を待った。

林内作業車について、始業時における点検および定期点検を確実に実施すること。

運転手は走行路の勾配、路面の状況及び荷重に応じた安全速度で走行すること。

走行路は林内作業車が安全に走行できる幅員を確保すること。

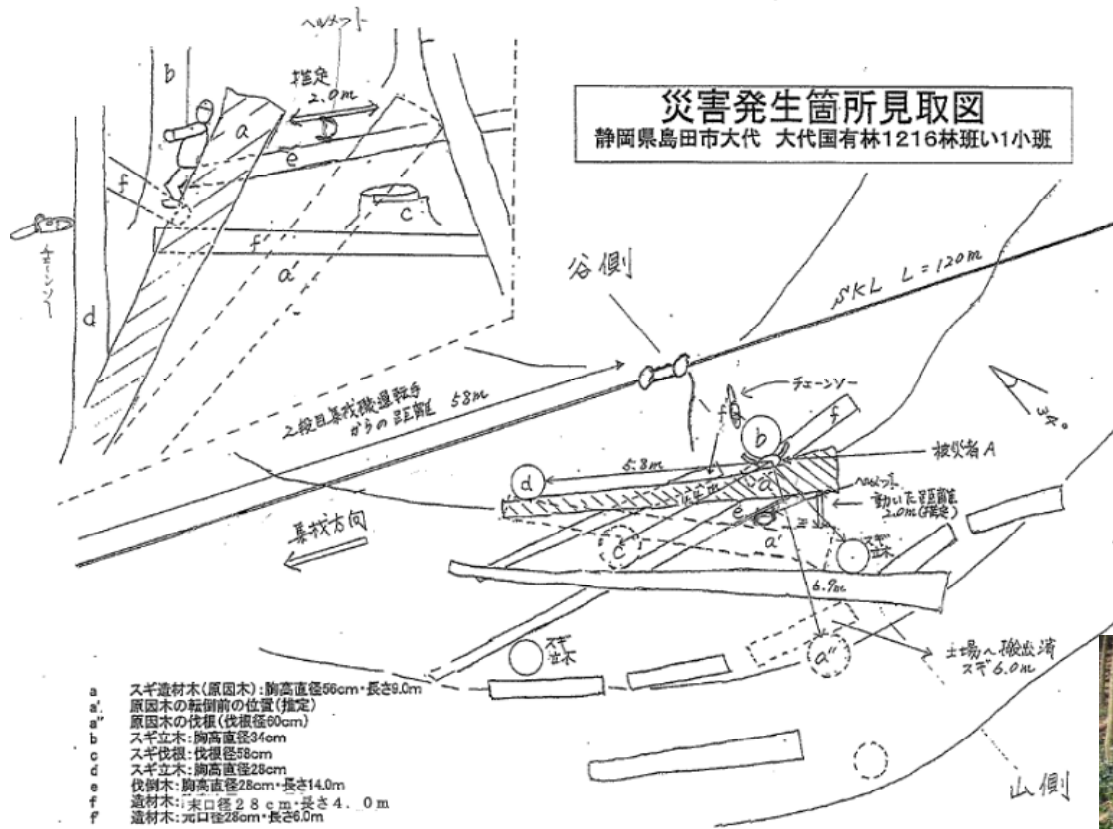
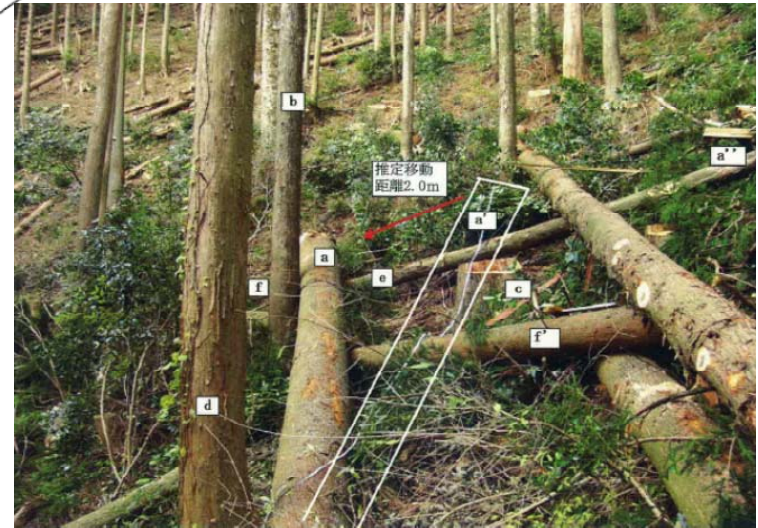
22-外1

その際、山側より立木(b)を抱く姿勢で**立木(b)とスギ造材木(a)に腹部を挟まれている**被災者を発見した。また、立木(b)の根元下部(谷側)にはエンジンがかかったままのチェーンソーがあった。

被災者は、造材木(a')の下方部で作業又は移動したものと推定され、また、エンジンがかかったままのチェーンソーが被災者の近くにあったことから、その場で造材していたか、あるいは移動中であったと推定される。**スギ造材木(a)は何らかの原因で伐倒木(e)を滑るように被災者の方向に移動し、**被災したものと推定される。

造材作業を行う際には、造材しようとする材が転落する危険がないか点検し、転落するおそれがある場合は、杭止め等の措置を講じること。

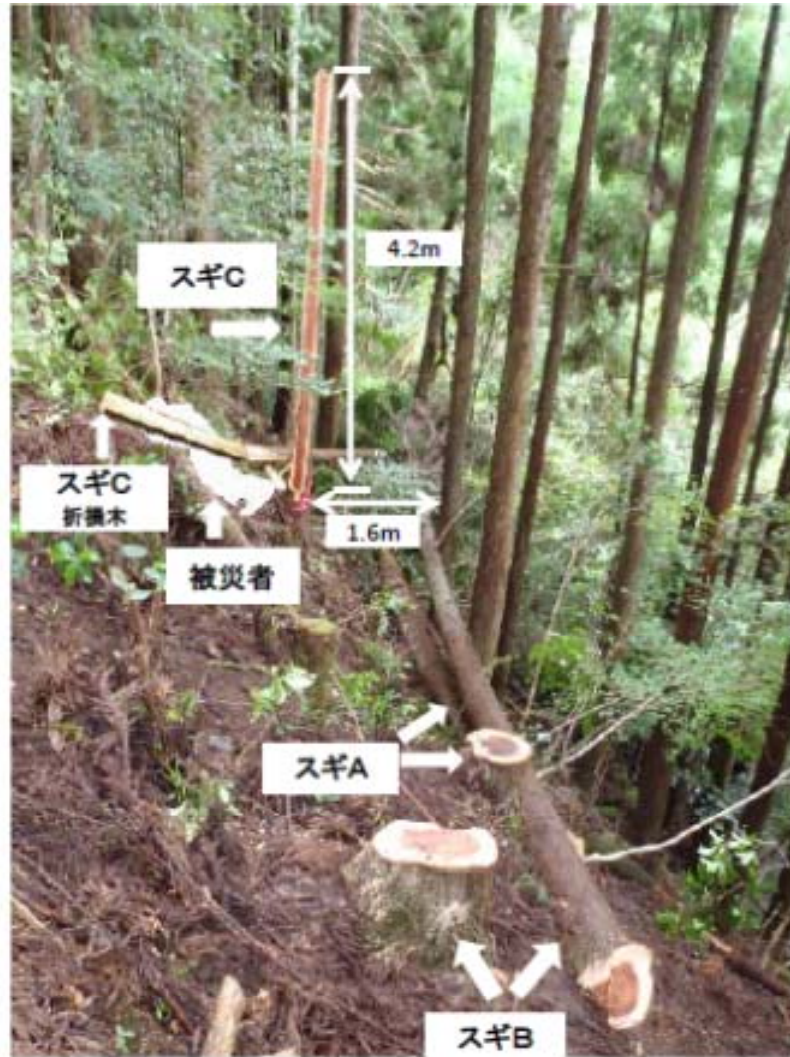
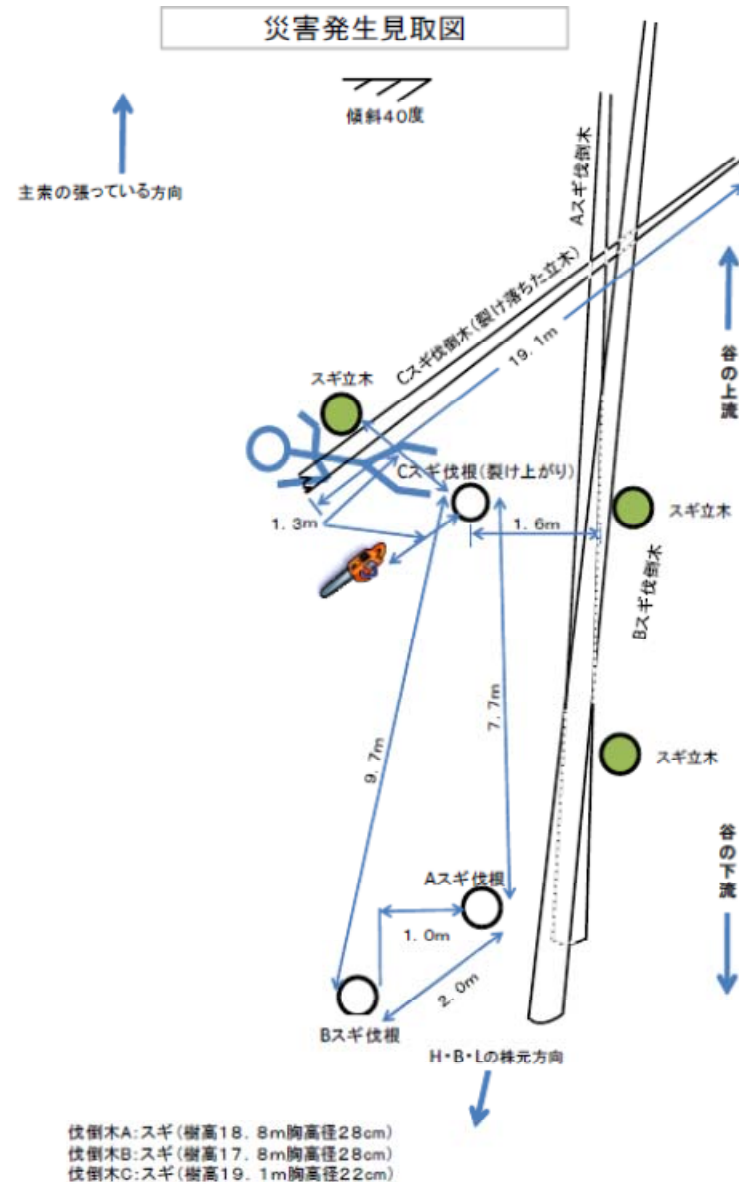
23-1

被災者はスギAを伐倒後、スギBを伐倒したが、スギCに**かかり木**状態となったため、かかられていたスギCを伐倒するため追口を入れた時、スギCが元口部から割れて**裂け上がり折損木が被災者に落下**し被災したものと推定される。

なお、裂け上がり折損したスギCの状態からして、大きな重量が掛かっていたことが推定され、スギBだけでなくスギAもスギCにかかり木状態となっていたことも推定される。

かかり木処理作業における禁止事項である「**かかられている木を伐倒**」しようとしたこと。

かかり木は、「かかり木の処理の作業における労働災害防止のためのガイドライン」に則して、適切な機械器具を使用して処理すること。

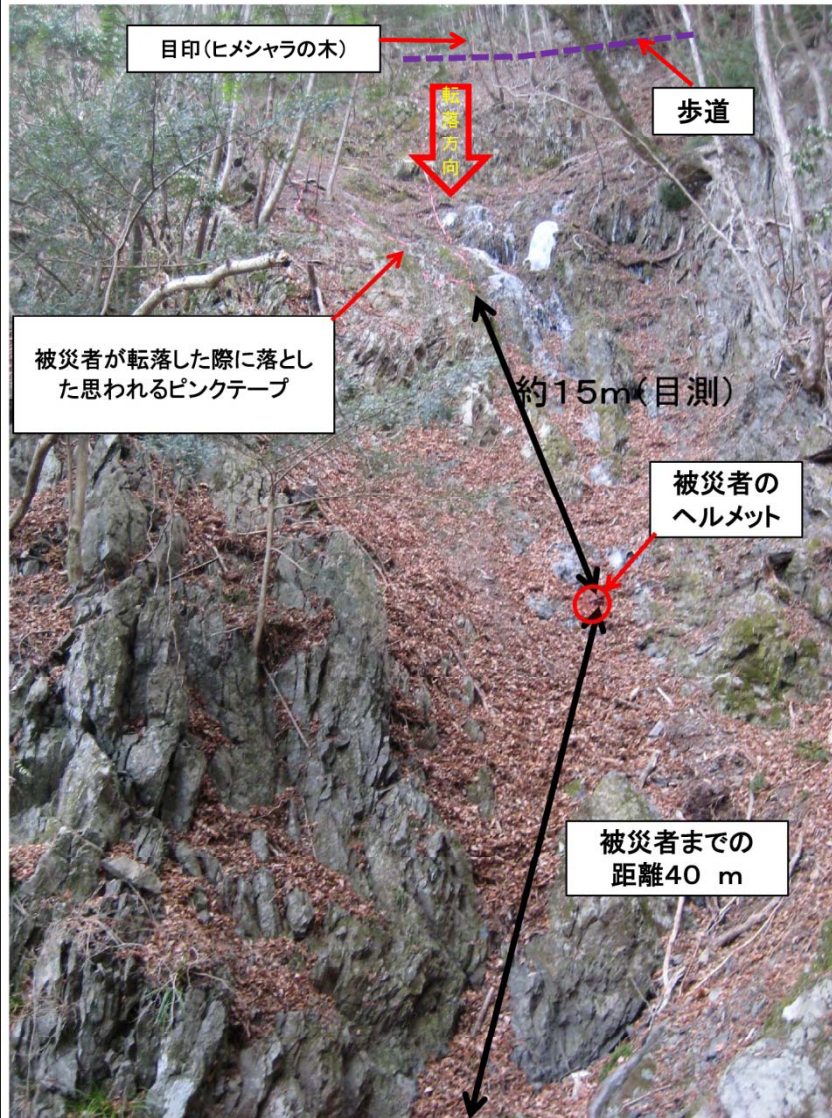
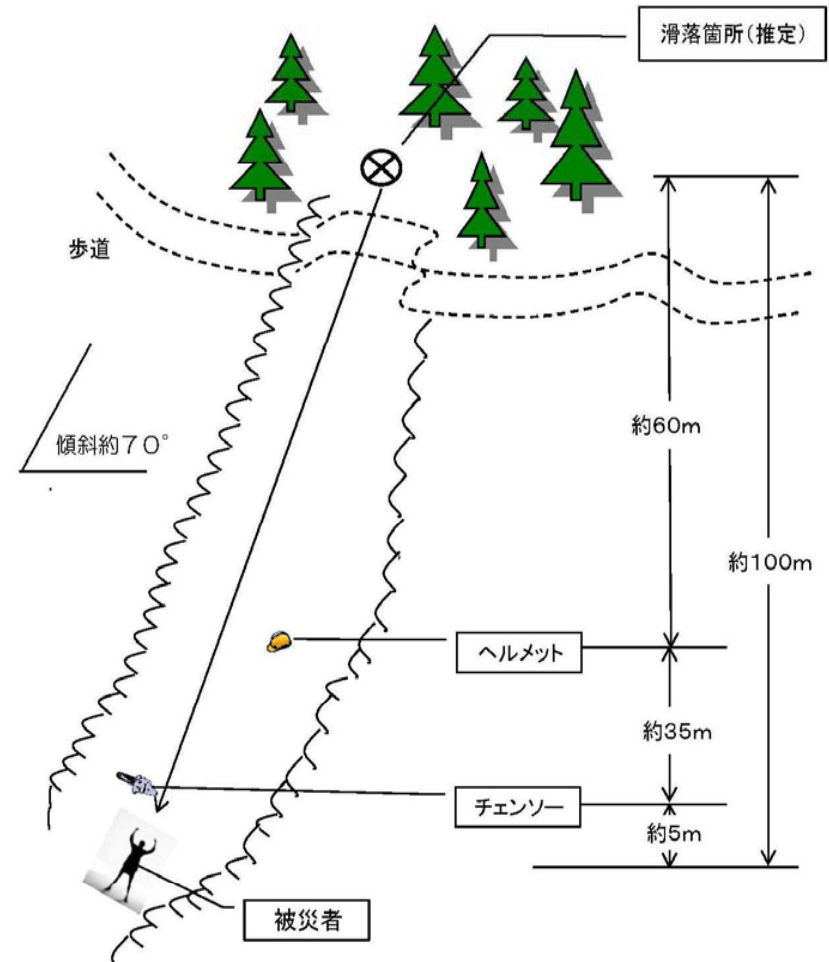
23-2

被災者は、13日16時頃、移動若しくは作業中において**何らかの原因により沢へ転落**したものと推定される。

③被災者が転落した箇所(沢側から撮影)

墜落等による労働者の危険の危険を防止するための措置を講じること。

急傾斜地等で転落・滑落のおそれのある箇所について、迂回するなどの安全な行動をとること。

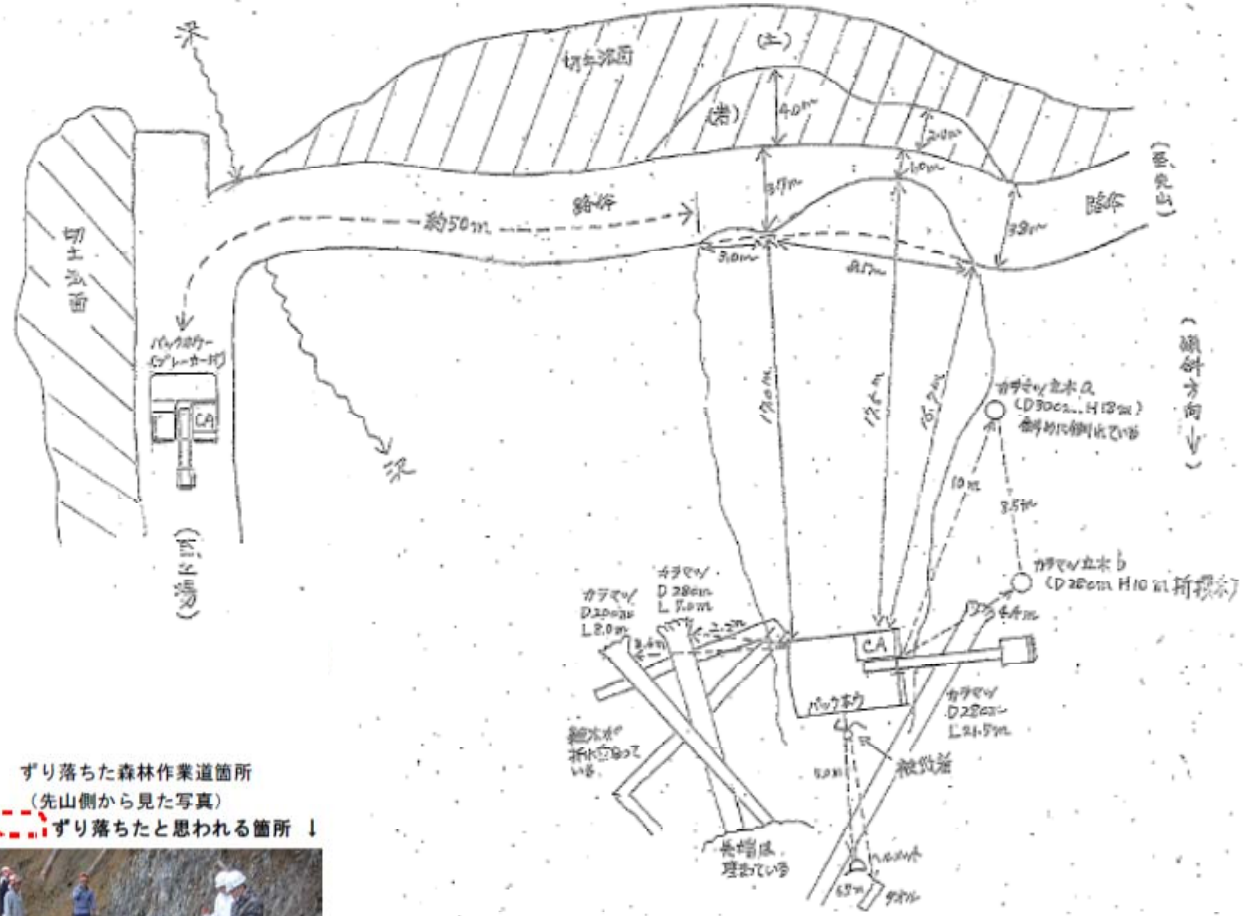
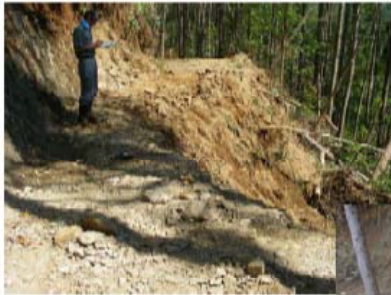
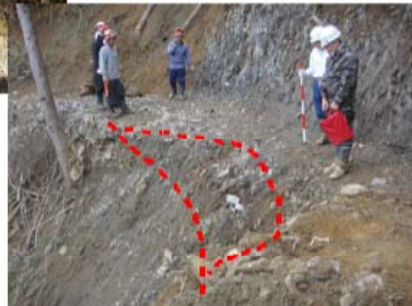
災害現場見取図(平面図)

被災者は、ブレーカーにより粉砕した岩を別のバックホウによる敷均し作業を行っていた時、何らかの原因で幅員を1m残し路体がずり落ち、そのままの状態バックホウも約15.5m滑落した。

(①キャビンにはぶつかった痕跡や横転した痕跡がなく、山側に出入口が向いていたこと、②被災者の上半身に大きな傷等は見当たらないこと、③岩盤及びササの上をキャビンがずり落ちたような跡が残っていること、から、路肩から**約15.5mの地点で一旦停止し、その後更に2m程度ずり落ちた**際に被災したものと推定される。)

ずり落ちた森林作業道箇所
(先山側から見た写真)
↑ずり落ちたと思われる箇所 ↓

↑ずり落ちた森林作業道箇所
(土場側から見た写真)

車両系建設機械を用いて作業を行うときは、事前に路肩・法面等の状況を確認し、必要な安全対策を講じること。

車両系建設機械の転倒又は転落により労働者に危険が生ずるおそれのあるときは、誘導者を配置し、その者に機械を誘導させること。

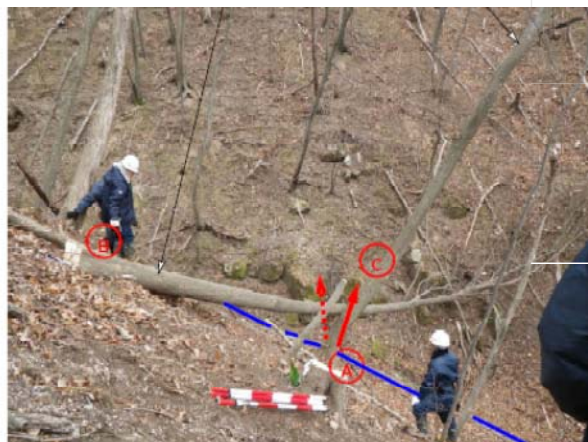
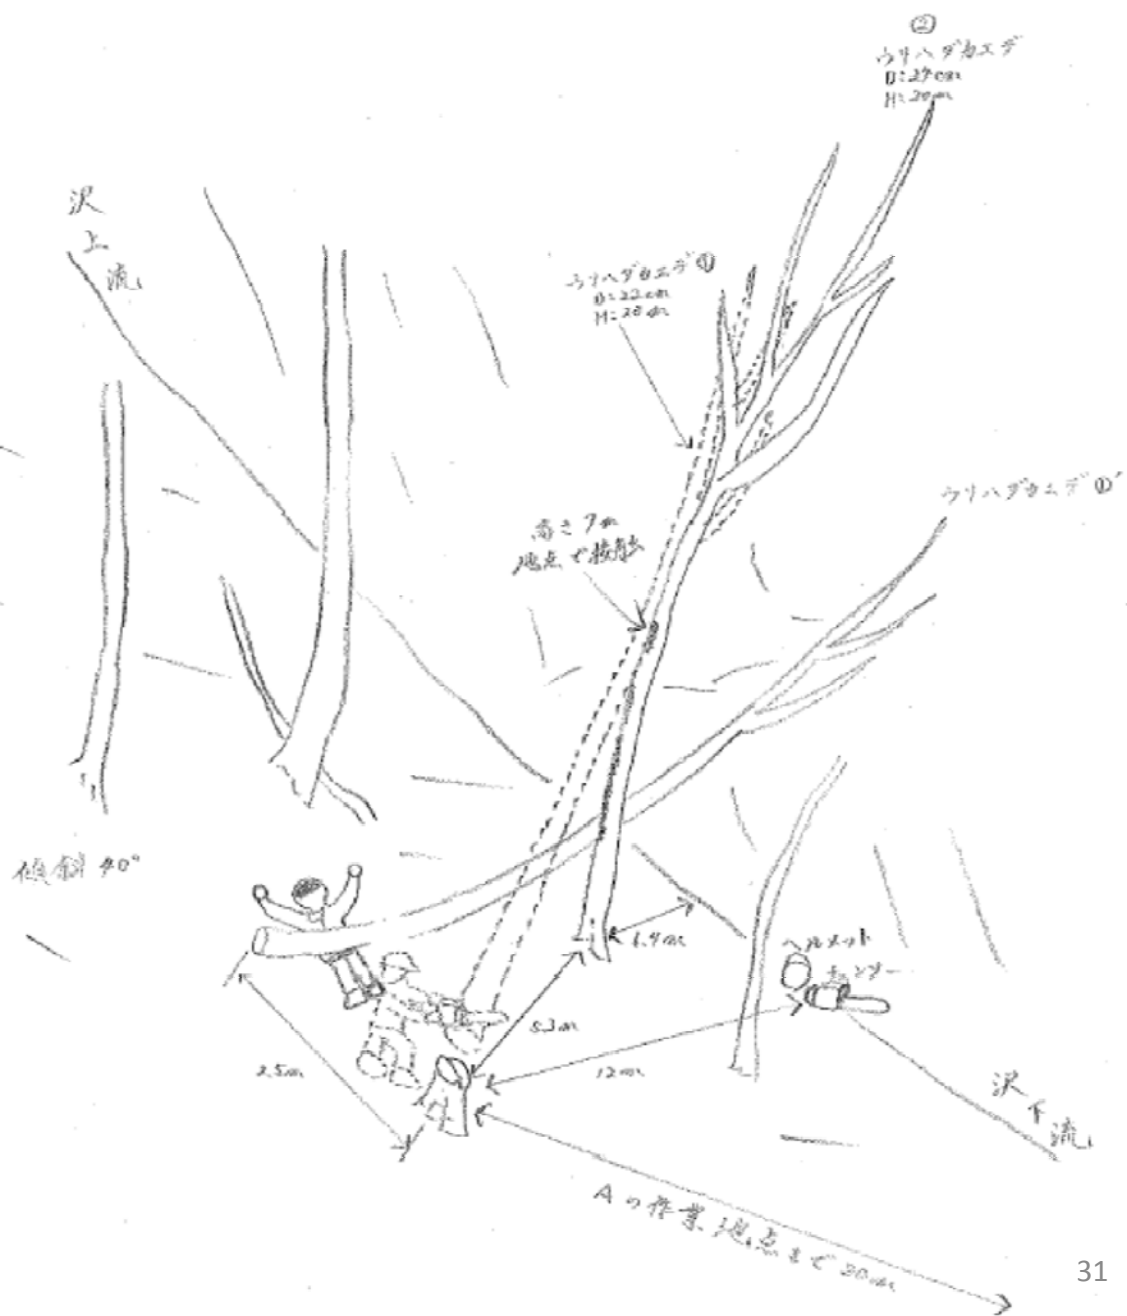
23-外2

現地の状況から、被災者が傾斜約40度の場所のウリハダカエデを伐倒した際、斜め下方にあった別のウリハダカエデに伐倒木が当たり、その幹を滑るように倒れ、**伐倒木の根元部分が跳ね上がって被災者の胸部に当たり**被災したものと同様に推定される。

→ 伐倒予定方向 (推定)
 ← 倒れた方向
 — 沢の位置

伐倒方向は樹形、隣接木、地形等を考慮し、最も安全な方向を選ぶこと。

伐倒の際には、退避する場所をあらかじめ選定し、確実に退避すること。

伐倒作業を行う際には、一定の合図を定め、周知するとともに定められた合図を行い、他の作業者が退避したことを確認した後、伐倒作業を行うこと。

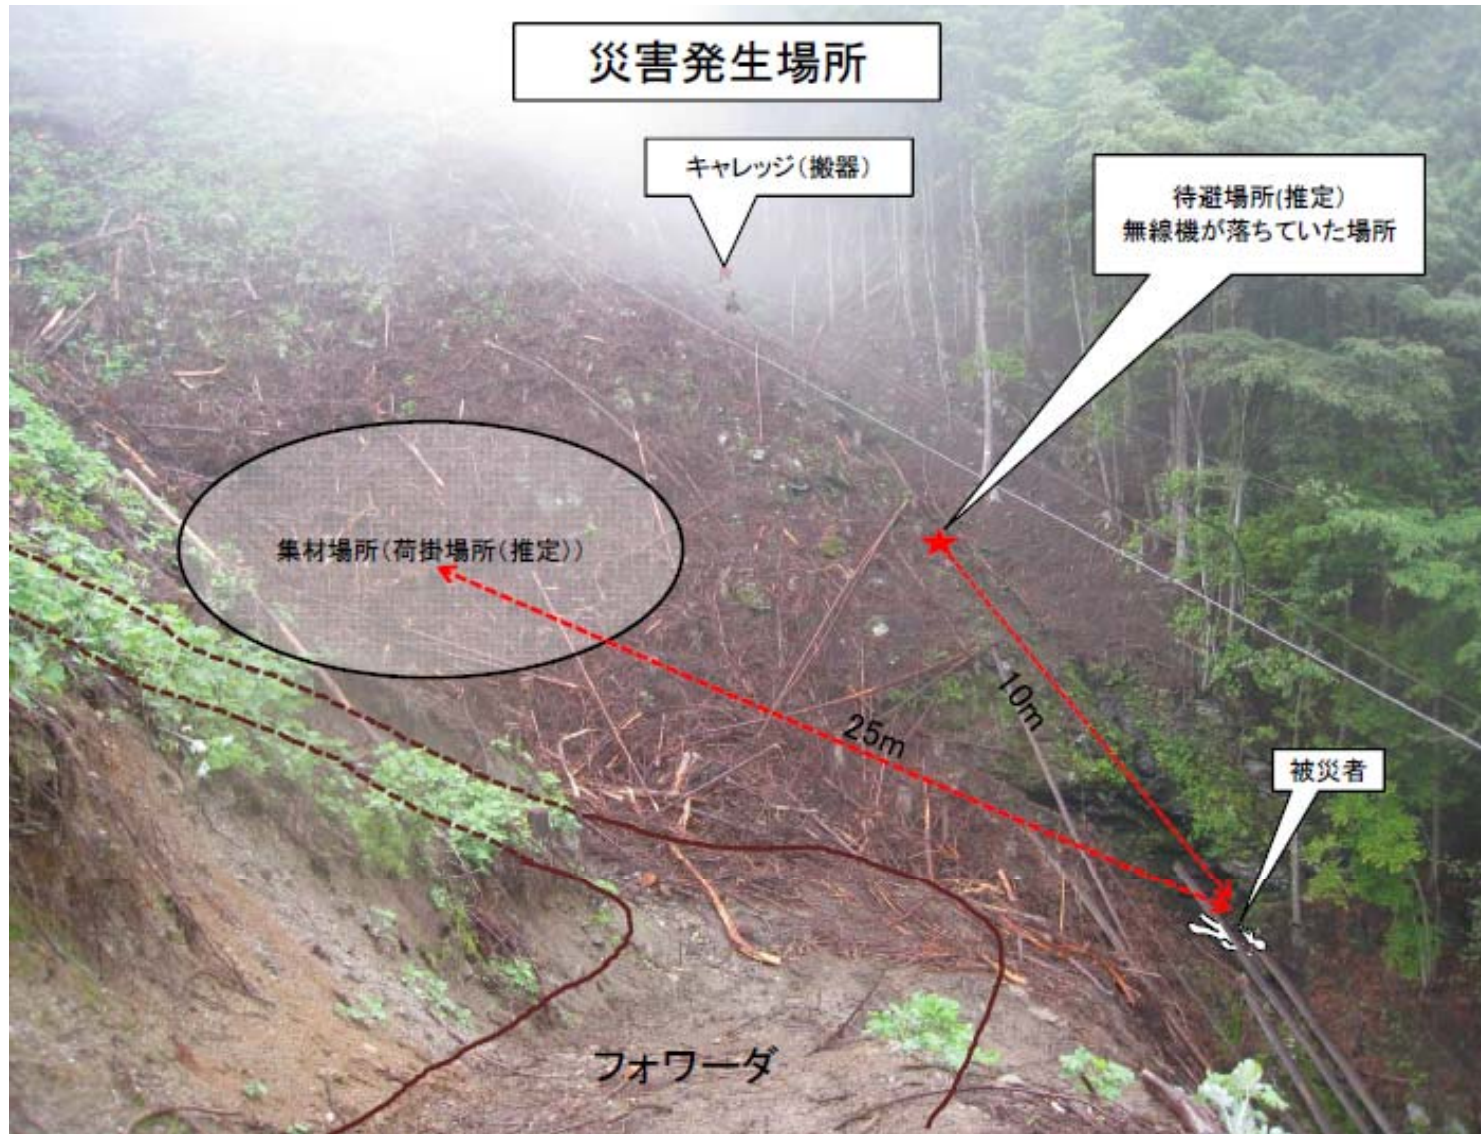
24-1

現地の状況から、被災者は何らかの原因により**バランスを崩して沢に転落**したものと推定される。

架線集材作業の荷掛作業における退避場所については、あらかじめ、集材木の材長、主索・作業索の位置、地形等を考慮して選定すること。

集材機運転手への合図は、退避場所へ確実に退避してから行うこと。

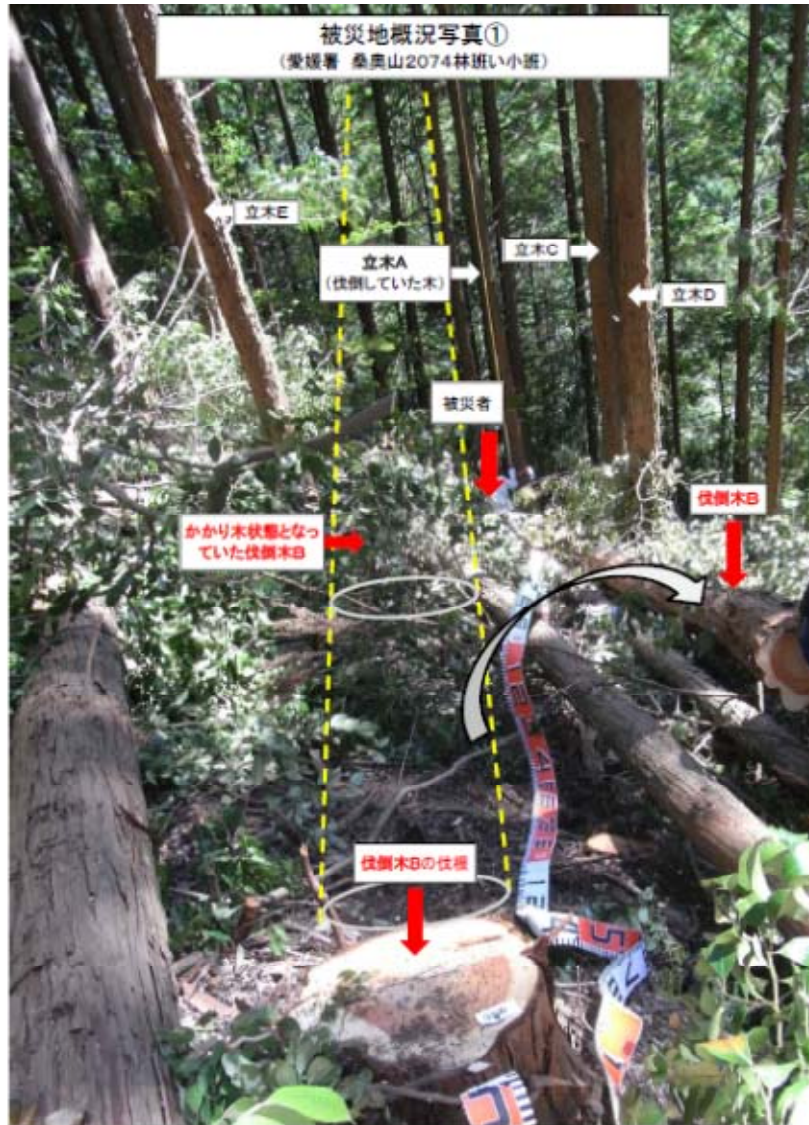
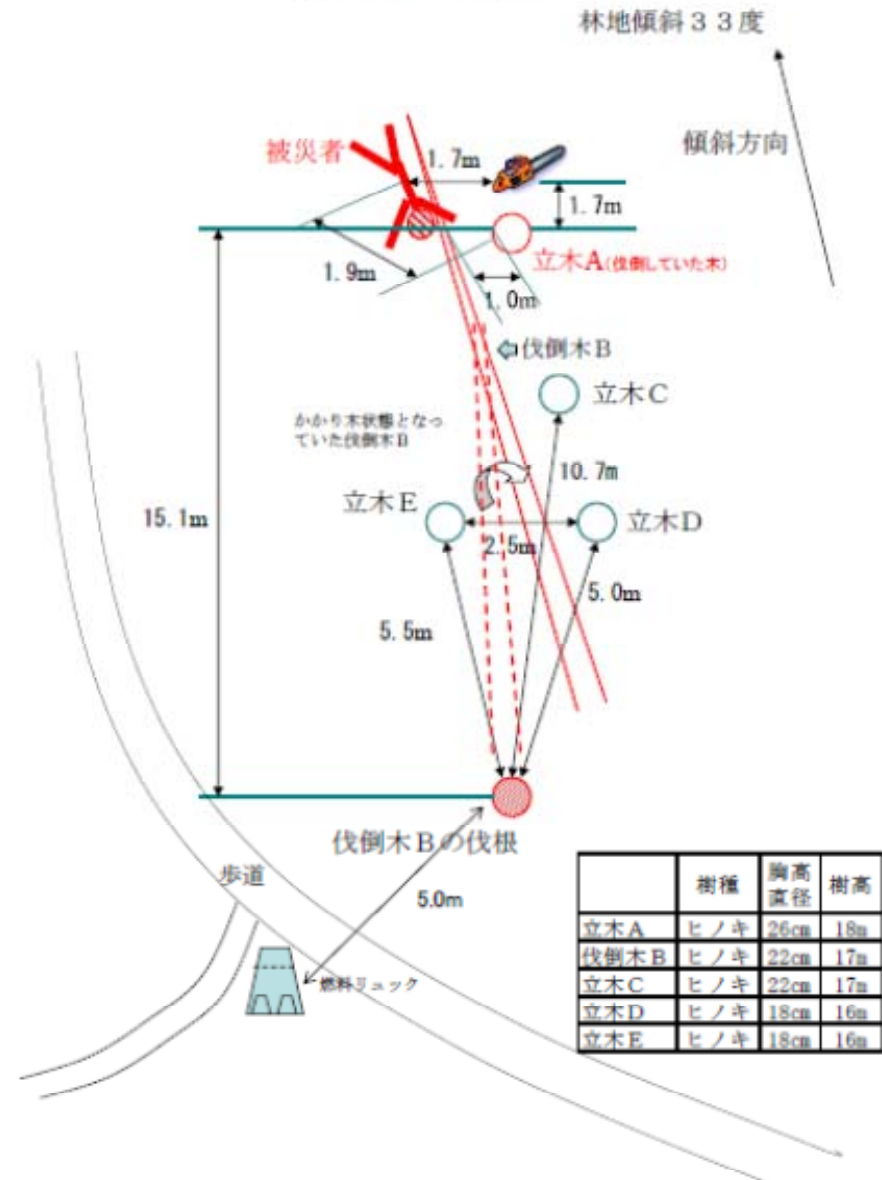
24-2

現地の状況から、伐倒木がかかり木状態になっていたが、被災者は伐倒木の下方にある立木はかかり木の落下範囲に入らない、もしくは落下しないと判断し下方の立木の伐倒作業を行ったものの、**かかり木状態にあった伐倒木が何らかの原因により落下し、被災者に当たり**被災したものと推定される。

かかり木を放置したまま、危険区域内で作業を行ったこと。

かかり木は速やかに処理すること。やむを得ず一時的に放置する場合は、標識の掲示や縄張り等の措置を講じ、処理が完了するまで立ち入らないこと。
