請負事業に係る労働安全

近畿中国森林管理局

国有林野事業における請負事業者等の重大災害発生状況

請負事業等における重大災害の発生状況(概要)

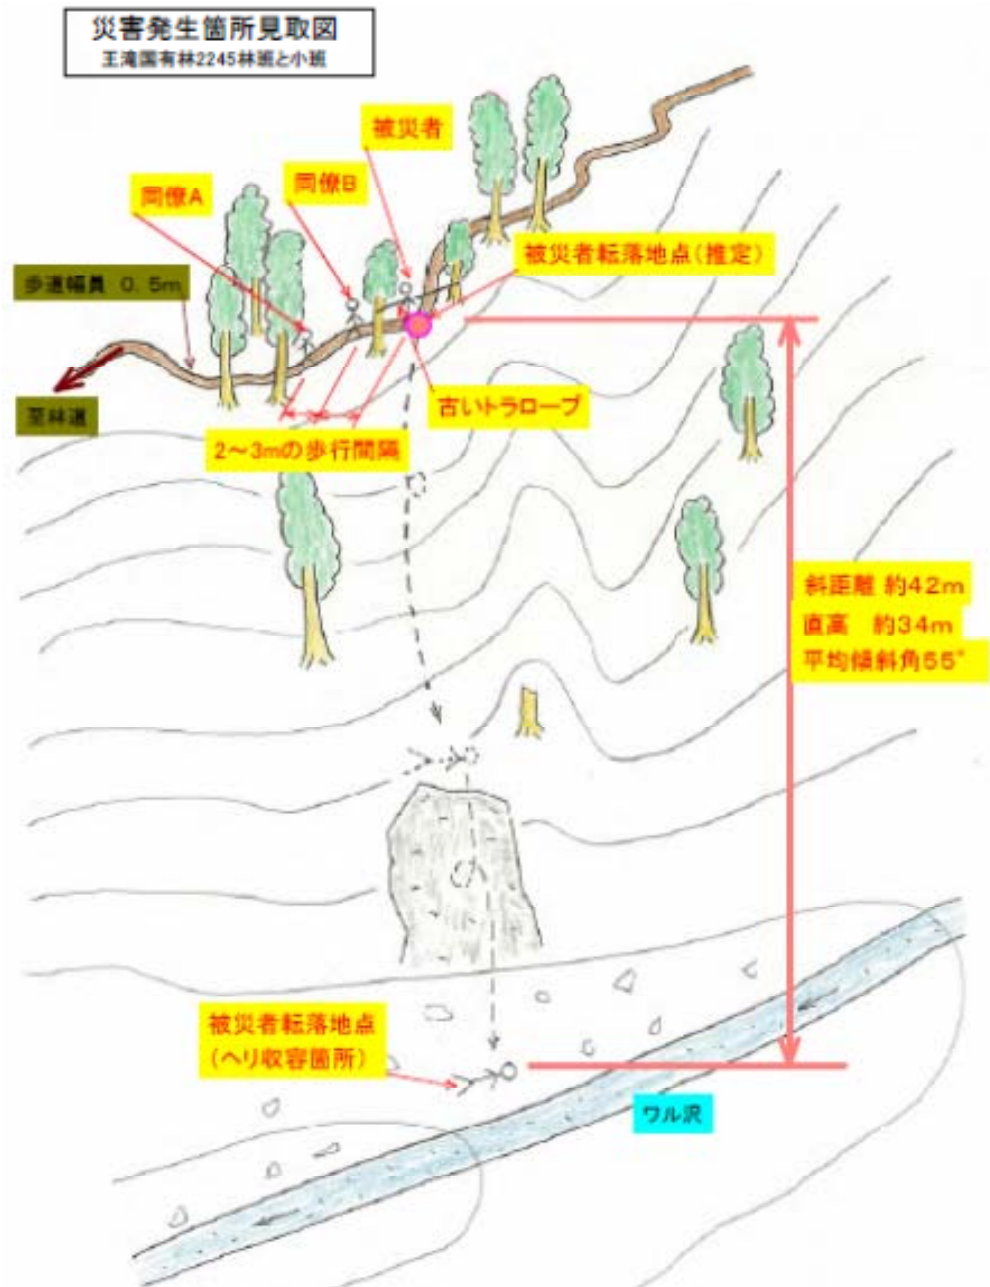
24-3

現地の状況から、被災者は何らかの原因により**体勢を崩して歩道から転落**したものと推定される。

転落の危険が予測される箇所には、危険箇所の表示等を行うこと。

急傾斜地等で転落・滑落のおそれのある箇所については、迂回するなどして危険を防止すること。

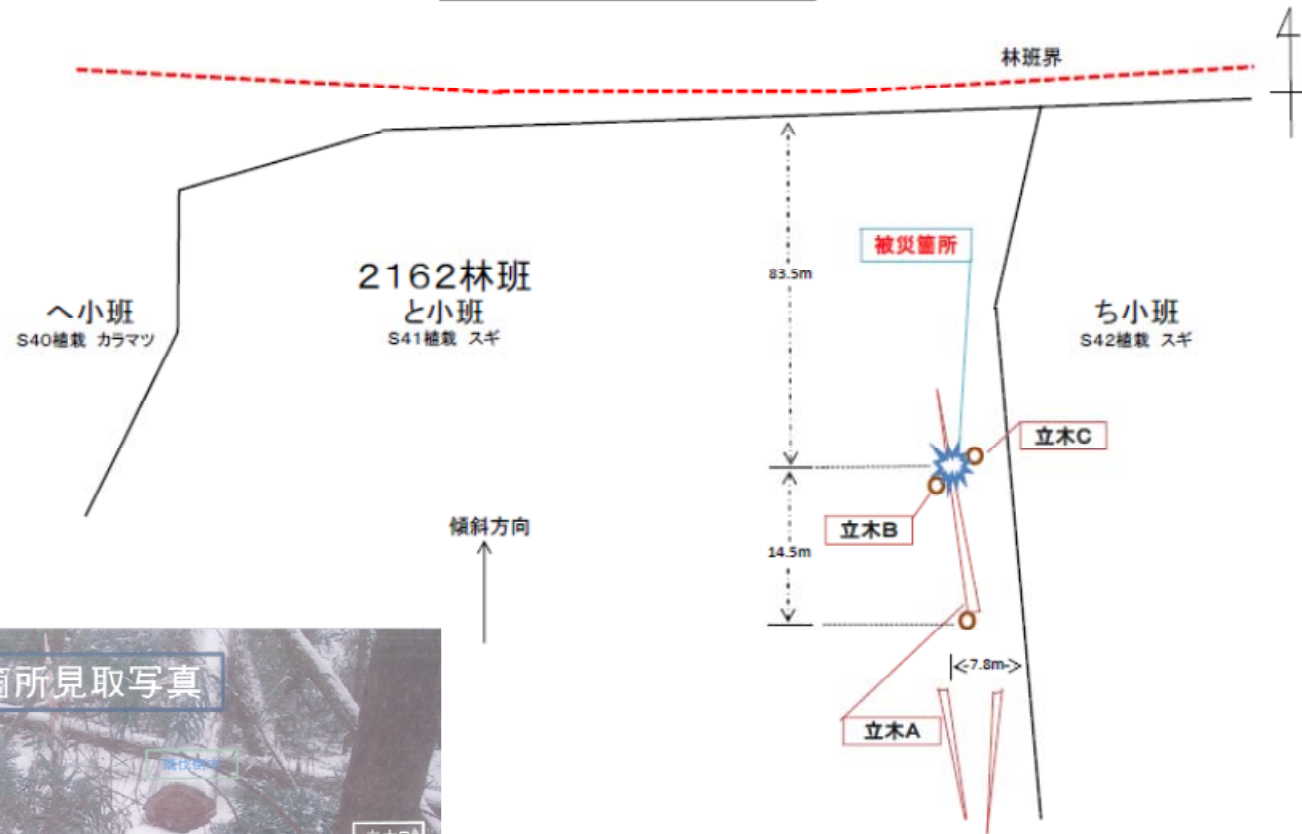
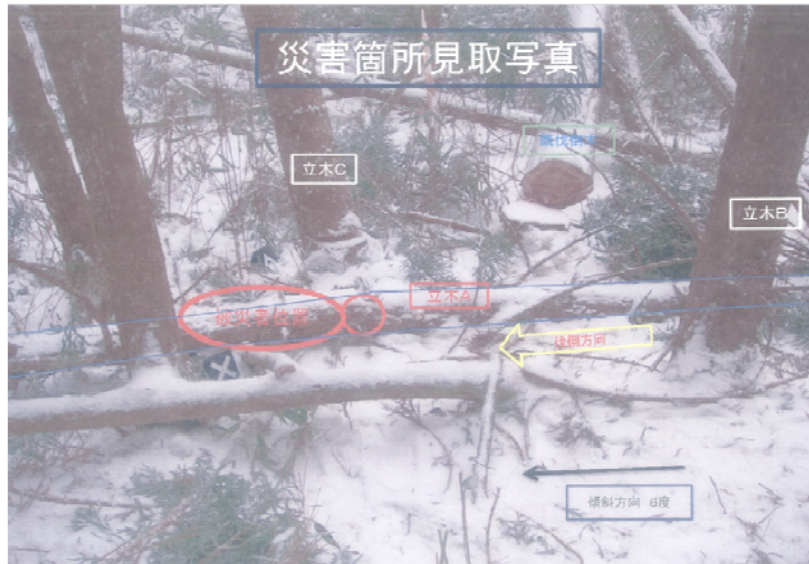
24-4

現地の状況から、被災者は、重心が山側に偏っていた推定される立木Aを伐倒する際、下方に倒すことが困難との判断し斜面上方に伐倒した際、立木Bにかかり木状態となり、被災者は、次の伐倒予定立木Cを伐倒するため、かかり木となっている立木Aの直下に移動し、立木Cの伐倒作業を行っていたとき、何らかの原因によりかかり木状態となっていた立木Aが立木Bからはずれて落下し、その下敷きとなって受災したものと推定される。

かかり木を放置したまま、危険区域内で作業を行ったこと。

かかり木は速やかに処理すること。やむを得ず一時的に放置する場合は、標識の掲示や縄張り等の措置を講じ、処理が完了するまで立ち入らないこと。

かかり木は、「かかり木の処理の作業における労働災害防止のためのガイドライン」に則して、適切な機械器具を使用して処理すること。

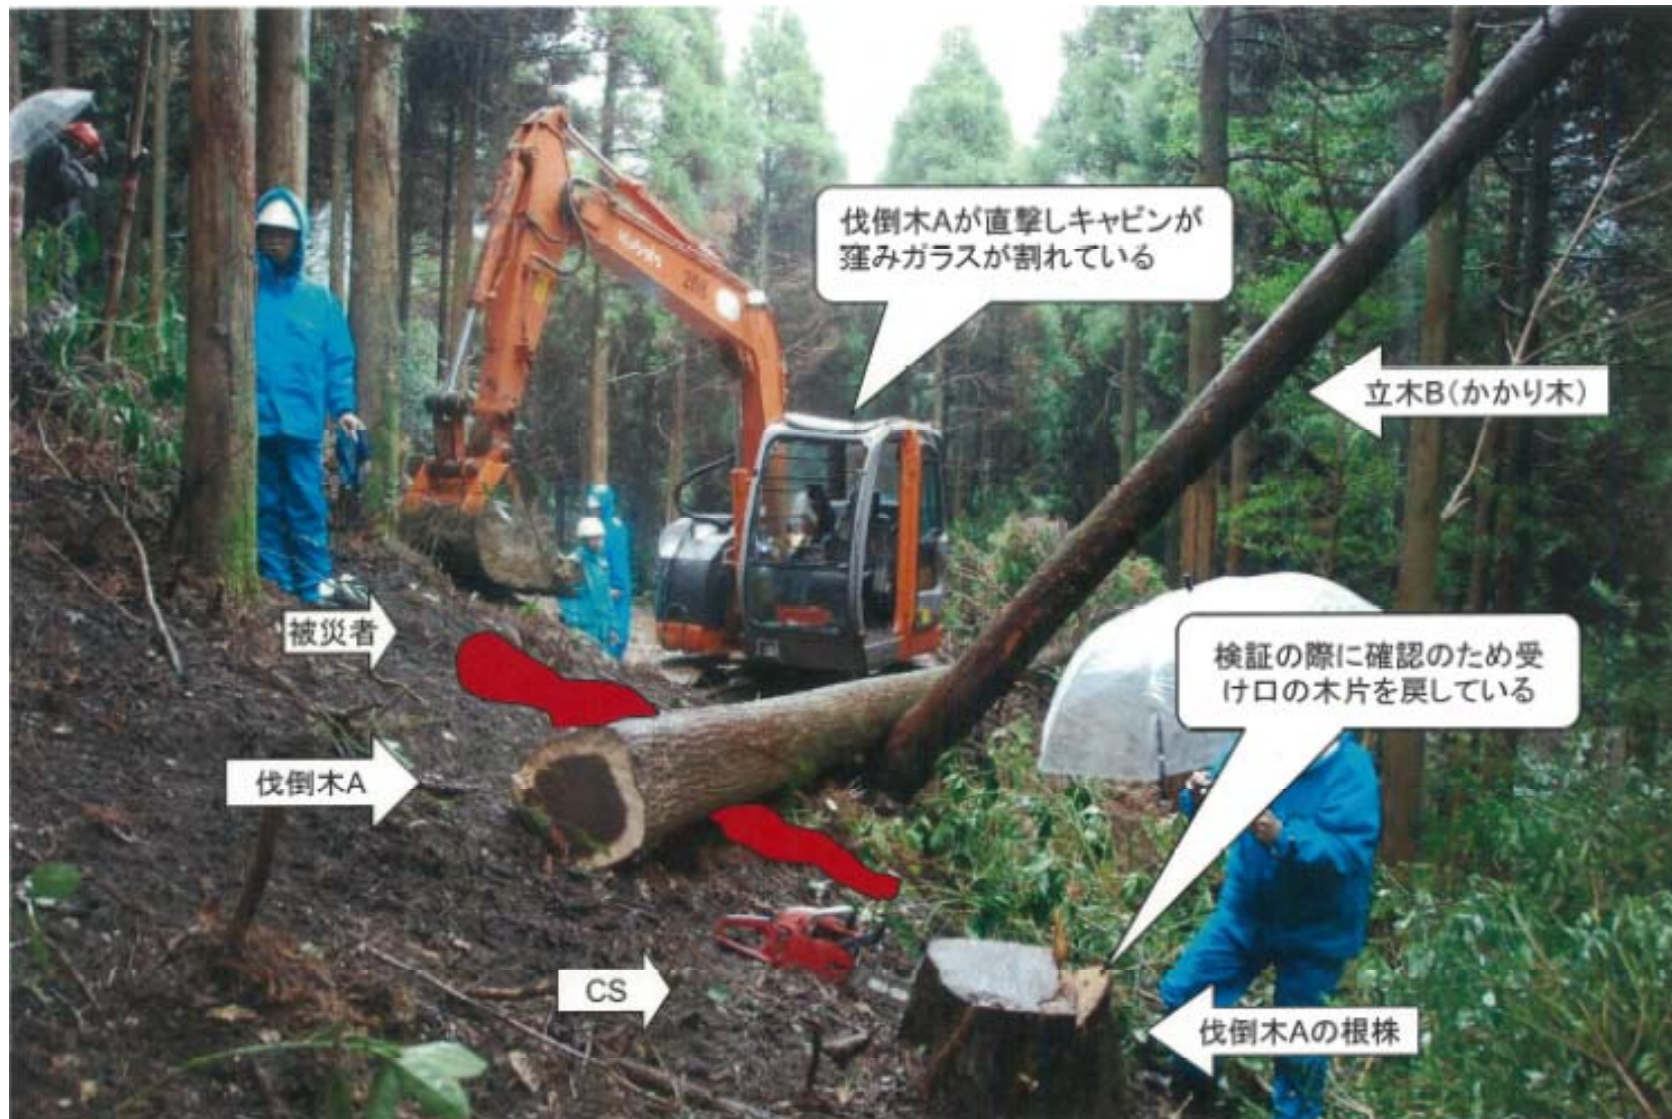
24-5

災害現場の状況から、被災者は支線開設の支障となるスギ立木Bを谷側へ伐倒したところ、下方にあった谷側のスギ立木Cにかかり木となったが、スギ立木Aの伐倒に支障はないと判断し、スギ立木Aの伐倒方向を谷側方向と定め受け口を切り、追い口の切り込みを終える頃、何らかの原因により当初予定した谷側の方向へ倒れず、約90度狂い退避場所方向へ倒れ、近くにあった**重機を直撃した反動で跳ね上がった伐倒木の元口側の下敷き**になって受災したものと推定される。

伐倒の際には退避する場所をあらかじめ選定し確実に退避すること。

受け口、追い口、つるを適切につくるとともに、くさびを用いて立木が確実に伐倒方向に倒れるようにすること。

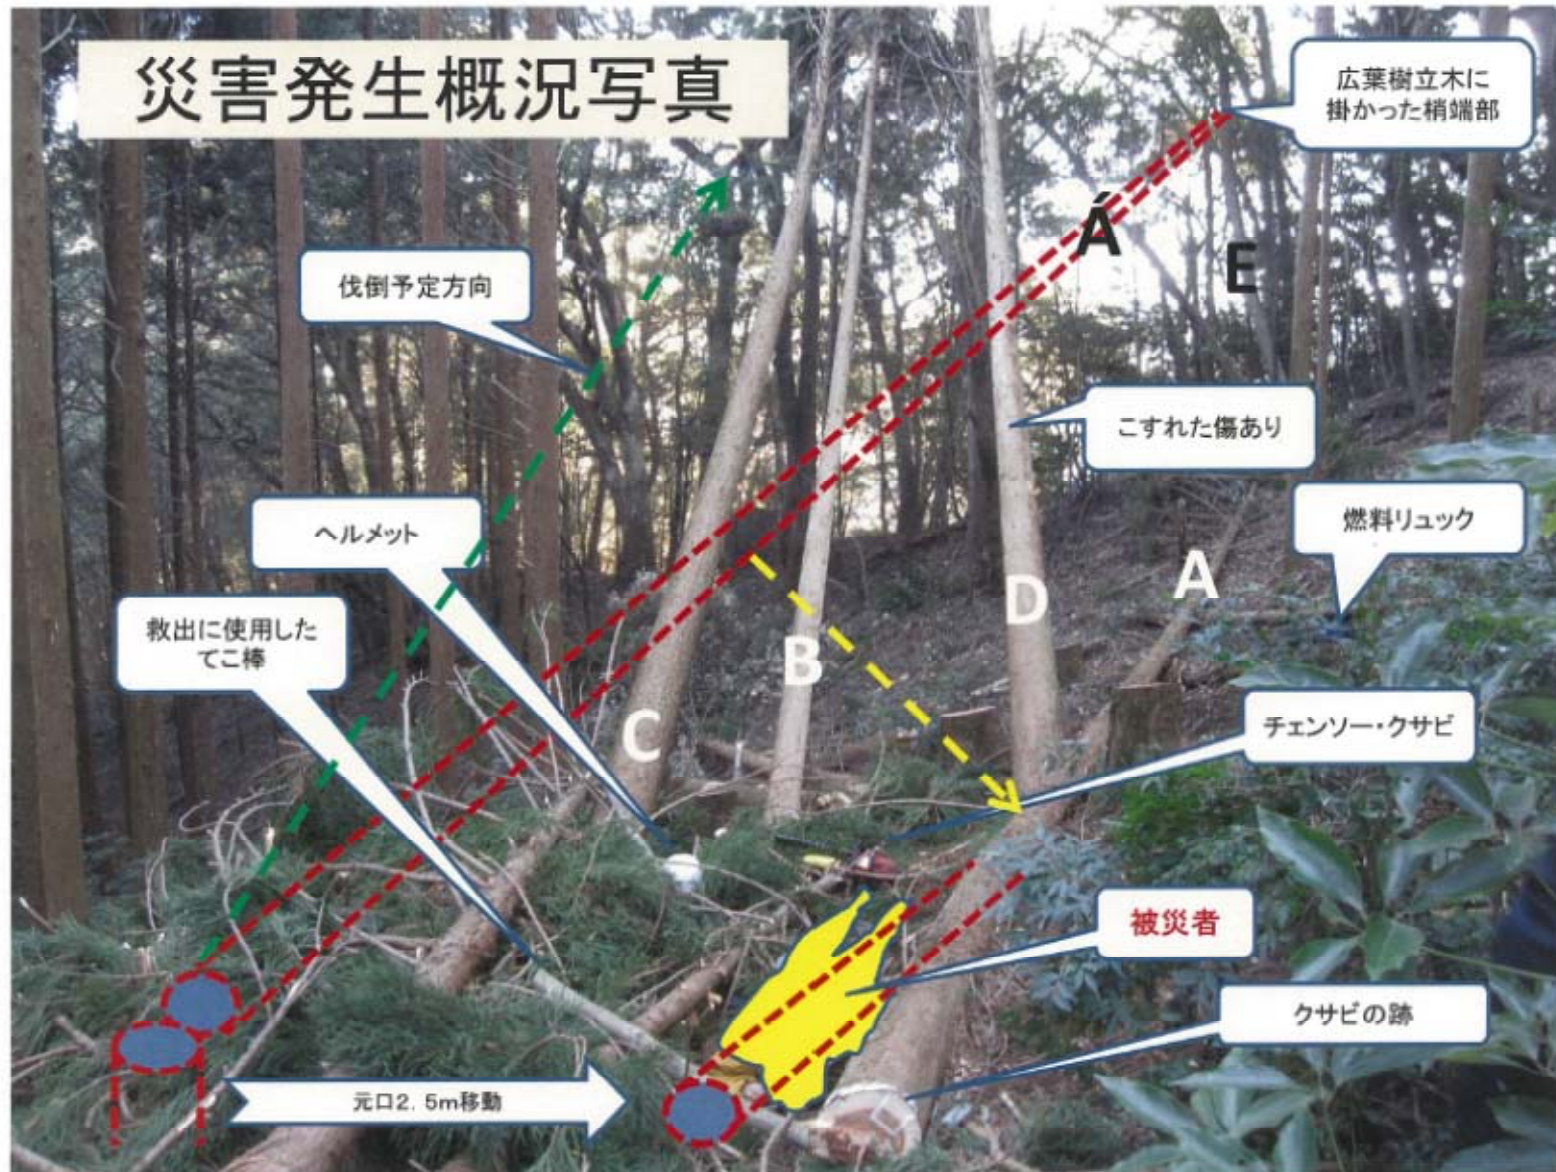
24-6

現地の状況から、被災者は森林作業道開設の支障となるスギ立木Bを伐倒したところ**かかり木**となったが、次の伐倒に支障がなかったことから、スギ立木C、スギ立木Dの順に伐倒し、この2本とも**かかり木**となった。スギ立木Aは、予定した方向より若干山側へ倒れ、広葉樹立木Eの枝に梢端部がかかるとともに、かかり木となっているスギDの上に乗った状態になったと推定される。

その後、被災者は、燃料、工具を置いた所へ移動中、何らかの原因により広葉樹立木Eの枝に**かかっていたスギ伐倒木Aがはずれ、下敷き**になって被災したものと推定される。

かかり木を放置したまま、危険区域内で作業を行ったこと。

かかり木は速やかに処理すること。やむを得ず一時的に放置する場合は、標識の掲示や縄張り等の措置を講じ、処理が完了するまで立ち入らないこと。

かかり木は、「かかり木の処理の作業における労働災害防止のためのガイドライン」に則して、適切な機械器具を使用して処理すること。浴びせ倒し等の禁止事項は絶対に行わないこと。

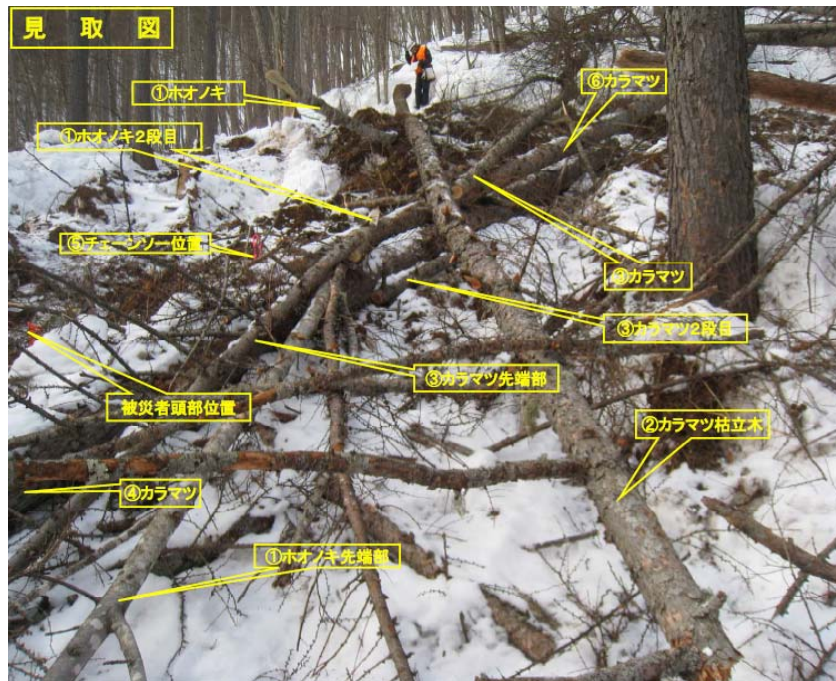
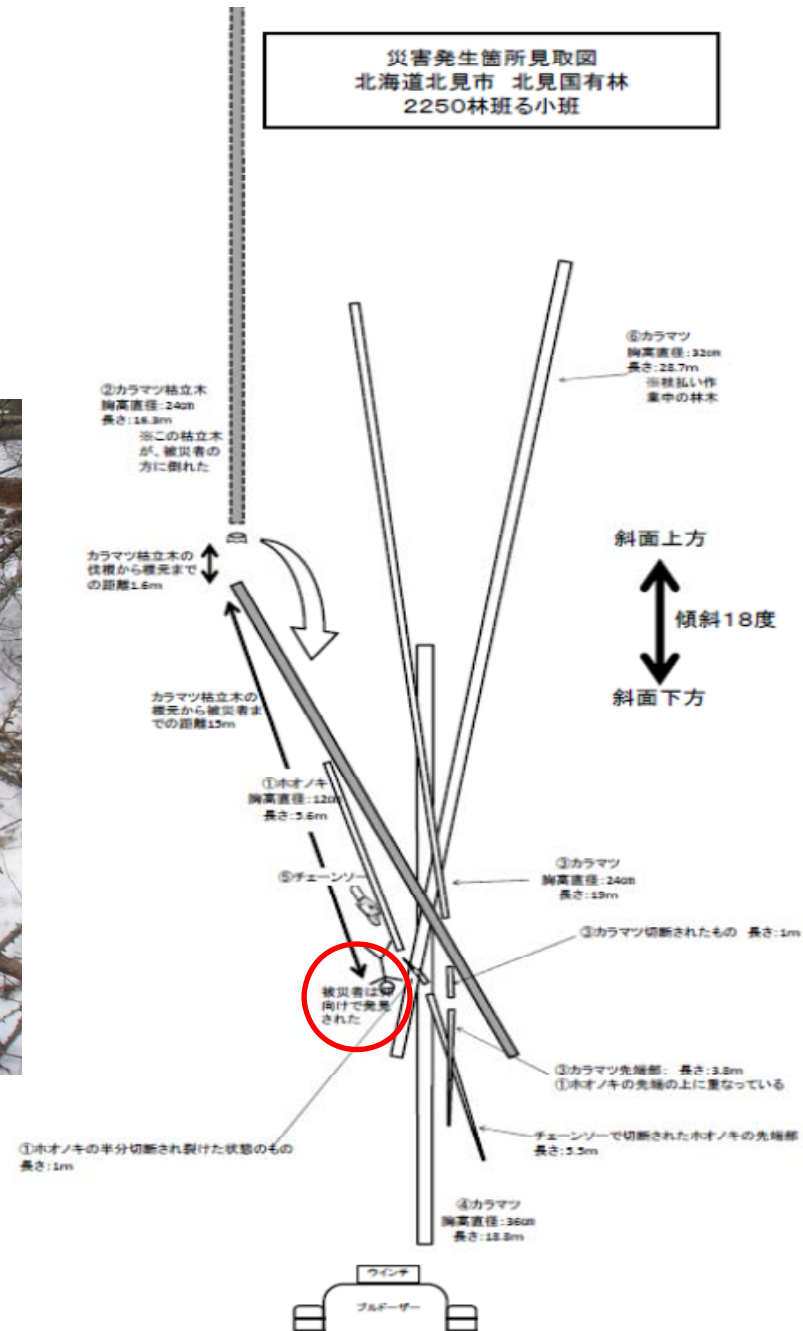
24-7

現地の状況から、被災者がカラマツの枝払い作業中に、斜面上方にあったカラマツ**枯損木が何らかの原因で被災者に向かって倒れ、その後頭部に当たり**受災したものと推定される。

枯損木は、特殊な場合を除き必ず事前に処理すること。

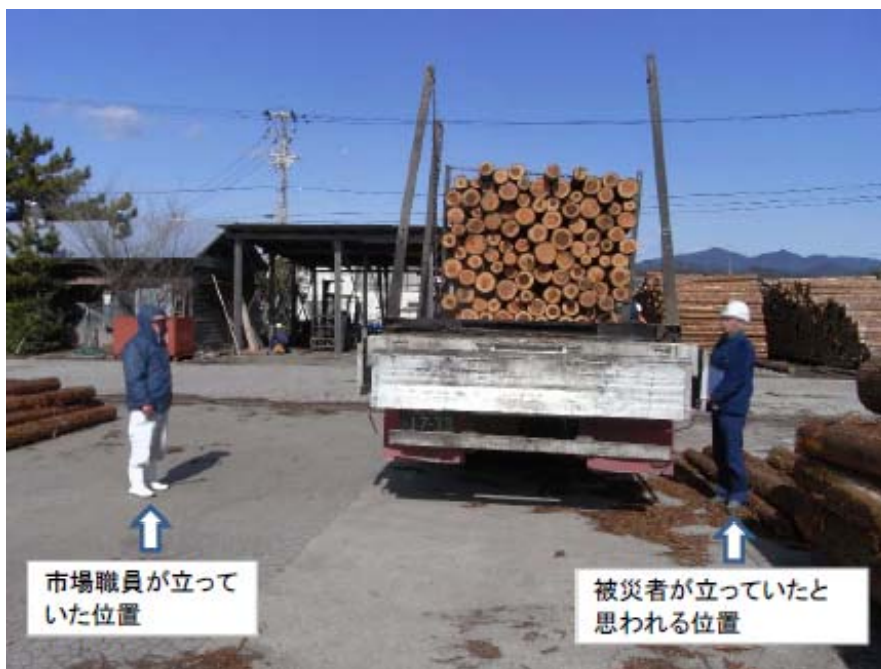
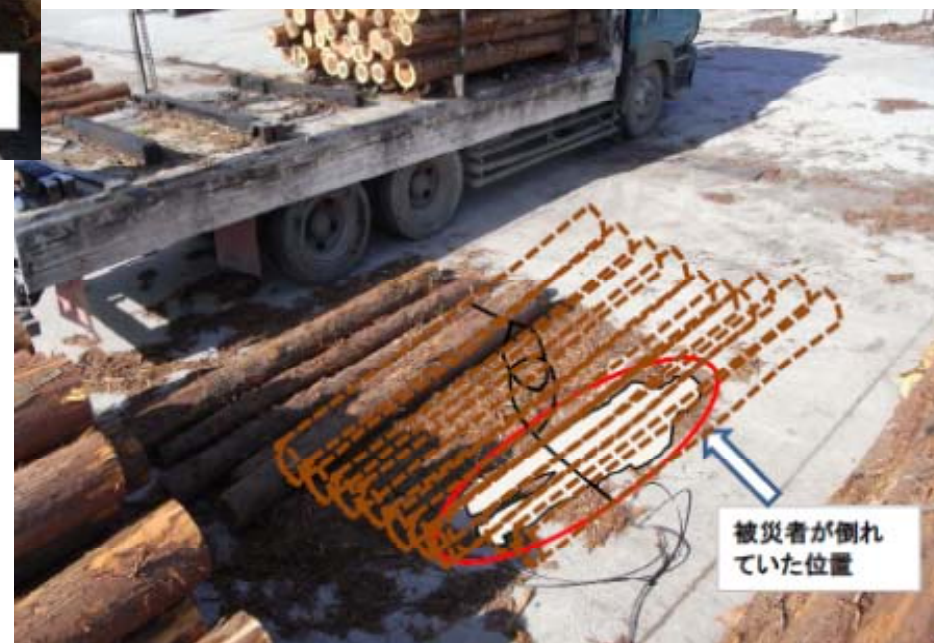
24-8

現地の状況から、被災者は、荷卸し側(運転席側)前方から後方へ向かいアームの安全ピン(ロックピン)を外して、助手席側から後方の2つのロックレバーを解除した際に、運転席側最後方の安全ピン(ロックピン)が抜けていないことに気づき(抜き忘れたか、十分に抜ききれていなかったかは不明)、ハンマーで**安全ピン(ロックピン)を取り外したところ、積荷が落下し下敷き**になったものと推定される。

機械・器具等を使用する場合は、使用方法を確認のうえ、正しい手順で作業を行うこと。

フォワーダ運搬、トラック運搬等荷役作業において、積荷が落下する恐れがある場合は、危険区域内に立ち入らないこと。

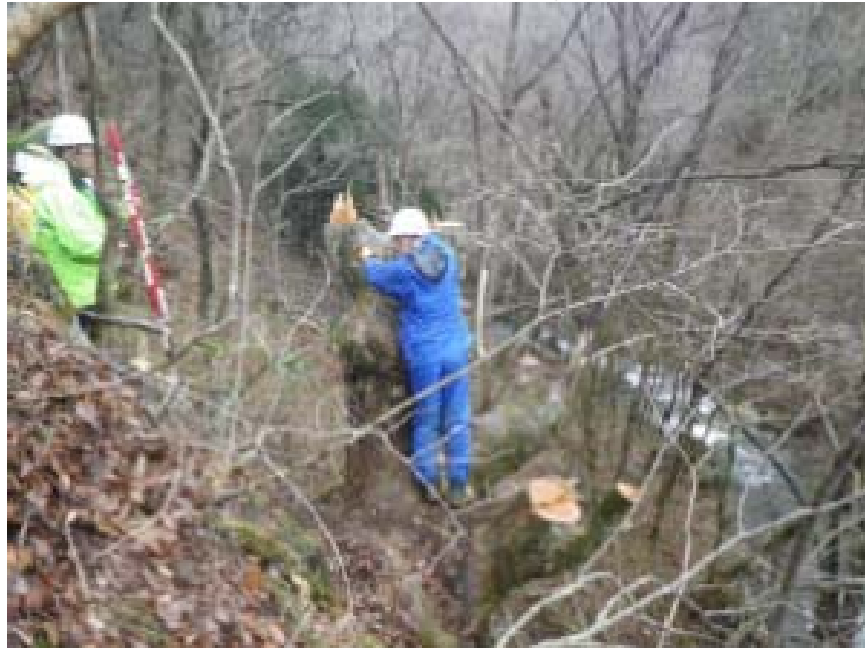
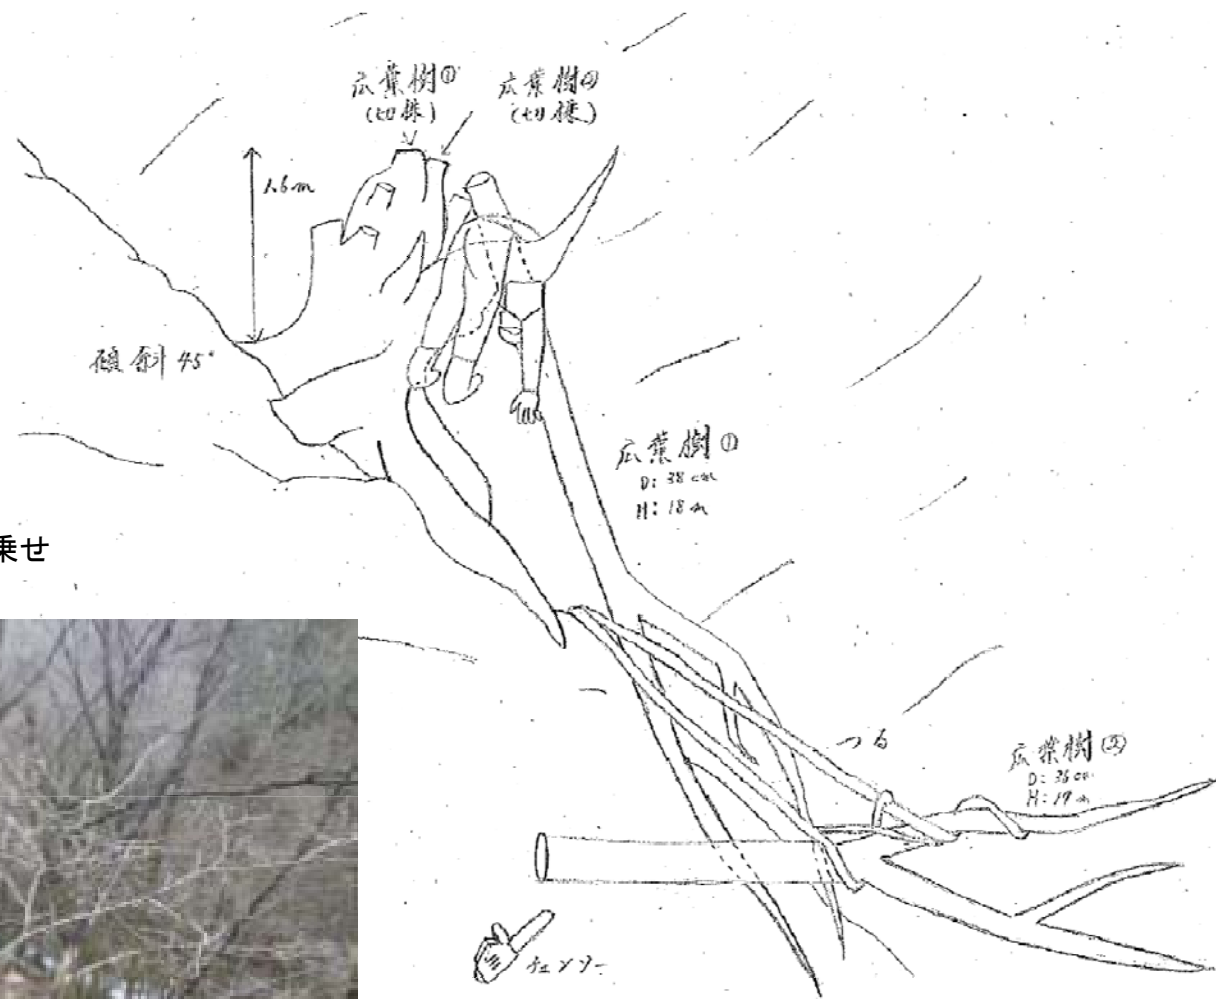
24-外1

現場の状況から、被災者は傾斜45度の斜面にある**大径の切り株の上で、萌芽していた広葉樹①を伐倒したが、**つるがらみの状況から浮いた状態になった。さらに隣接し同様に萌芽していた広葉樹②を伐倒したとき、つるの影響から伐倒方向が変化し、広葉樹②が広葉樹①にぶつかって、**広葉樹①が被災者に当たり**、切り株の二股部分にうつ伏せの状態に挟まれて被災したものと推定される。

写真の腰の高さ当たりの位置に足を乗せ
伐倒したと推定される

伐倒の際には退避する場所をあらかじめ選定し確実に退避すること。

伐倒の際に危険を生ずる恐れのある、かん木、つる、浮石等は事前に除去すること。

伐木・造材の作業を行う場合は、安定した姿勢で作業ができるよう足元を整えること。

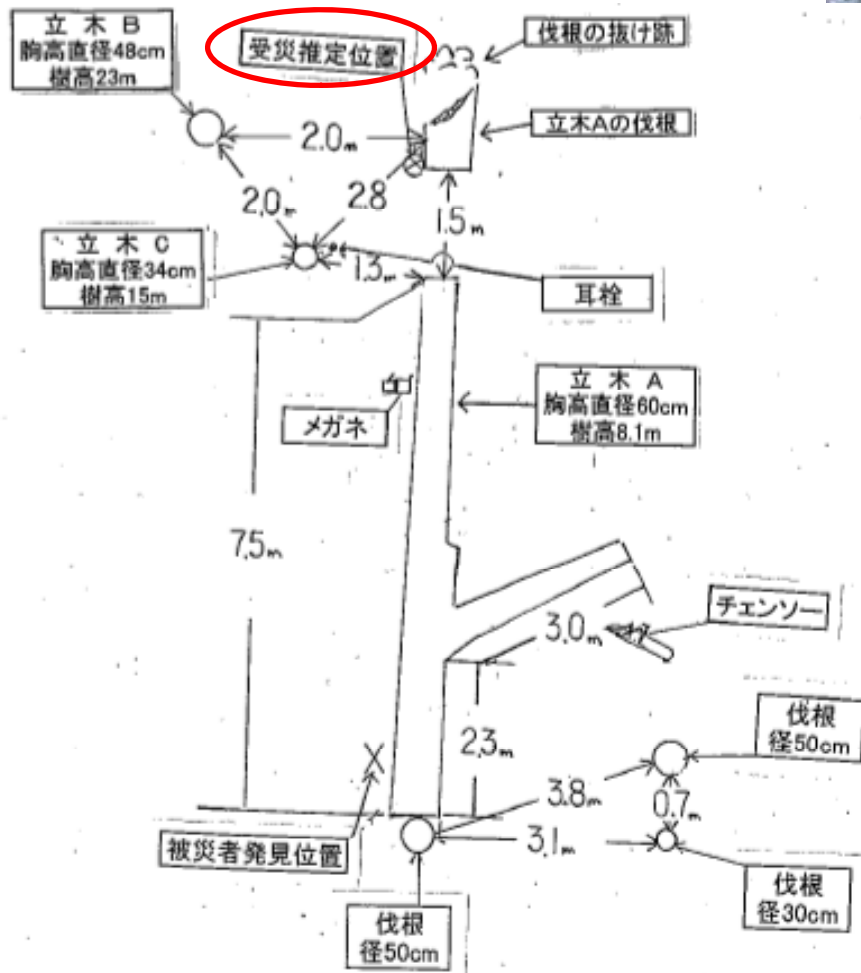
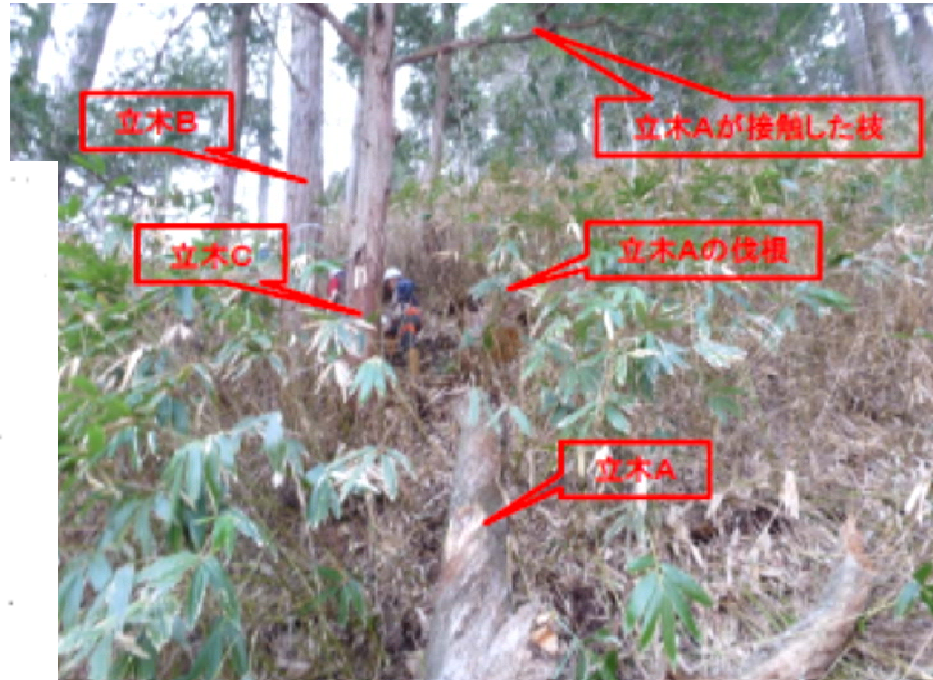
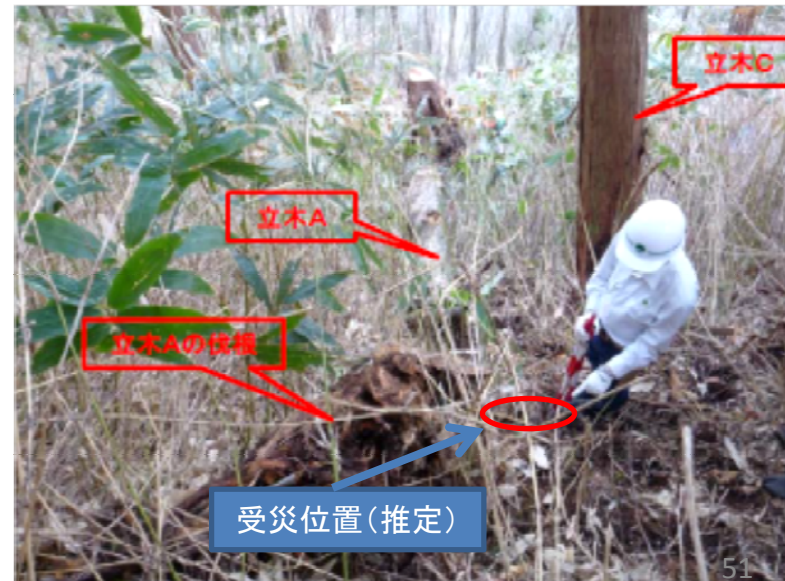
25-1

現地の状況から、被災者は以下②～③の間に何らかの状態**立木Aに上半身を打たれ**被災したものと推定される。

①被災者は立木B(木曾ヒノキ)の伐倒に立木Aが支障となると考えた。②被災者が立木Aを伐倒したところ、立木Aが倒れるのに伴い立木Aの伐根が根返りを起こすと同時に、立木Aの右斜め下方にある立木C(木曾ヒノキ)の枝に立木Aが当たった。③立木Aは立木Cの枝を支点として元口部が谷側に、先端部が山側に反転し、林地傾斜44度の斜面を滑り落ちた。

伐倒作業においては、あらかじめ退避場所を選定し、伐倒の際に迅速に退避すること。

伐倒作業や退避における障害物は事前に除去しておくこと。

伐倒方向は、樹形、隣接木、地形等を考慮し、最も安全な方向を選定するとともに受け口の作成やくさびの使用等手順を遵守すること。
