# 平成23年 紀伊半島大水害 林野庁民有林直轄治山事業(近畿中国森林管理局 奈良森林管理事務所)

## ○工事概要 (十津川村)

平成23年9月の台風12号、15号の災害により、紀伊半島に甚大な被害が発生しました。奈良県では南部を中心に被害が発生し、十津川村では多数の崩壊地が確認されました。近畿中国森林管理局 奈良森林管理事務所では、被災箇所を早期に復旧し、平成27年度に折立工区、平成30年度に旭工区・高津工区、令和元年度に三田谷工区、令和3年度に山天工区、令和4年度に河津谷工区・五百瀬工区(1号地)が完成しました。令和5年度は十津川村において7箇所、民有林直轄治山事業を実施します。

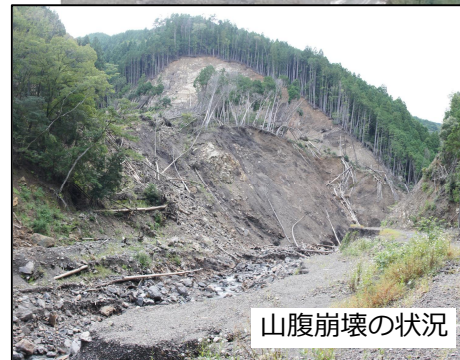
山腹崩壊の状況

山腹崩壊によって土砂が流出し、不安定な土砂が堆積していることから、護岸工と山腹工により山腹の土砂を安定させ、森林に復旧させる工事を行います。
