# 今後の対策の方向性について 【議事(2)関連】

平成28年2月3日

林野庁近畿中国森林管理局 治山課

# (参考) 昨年実施した対策工の概要

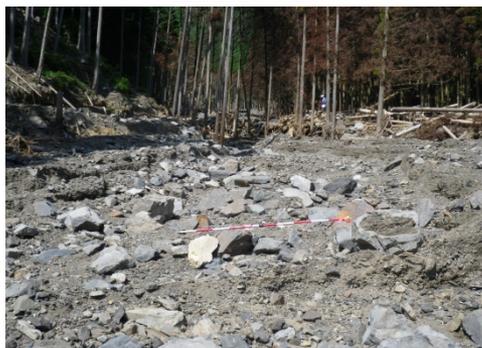
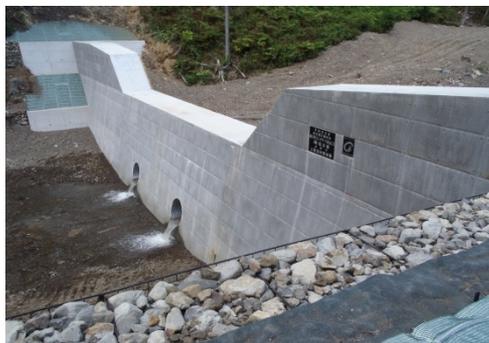
【三重県紀北町の例(三重森林管理署施工)】

2年後

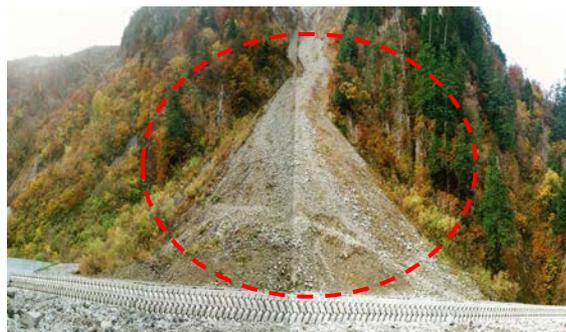
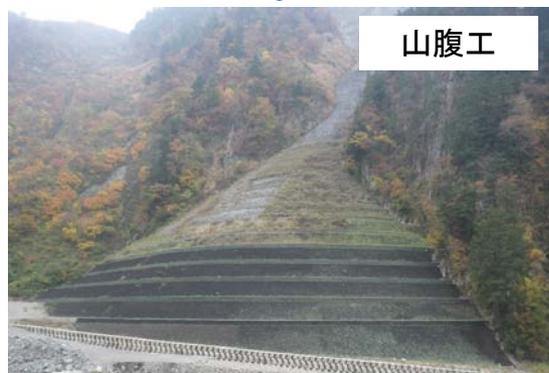
【石川県白山市の例(石川森林管理署施工)】

7年後

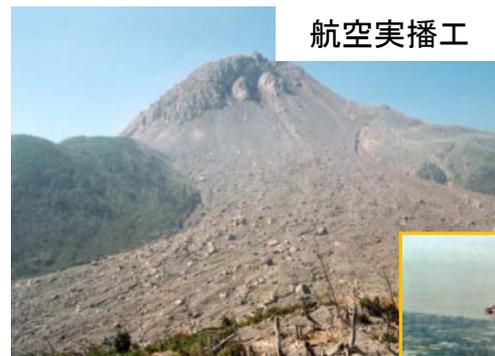
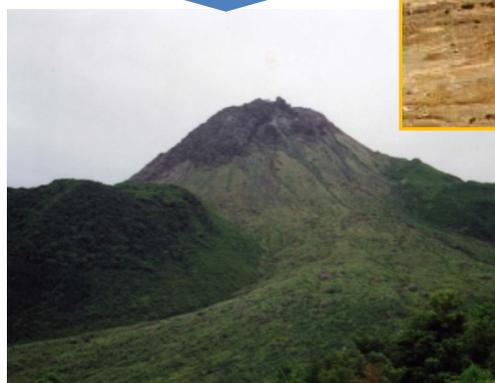
【長崎県 島原市(雲仙・普賢岳)の例  
(九州森林管理局長崎森林管理署施工)】

7年後

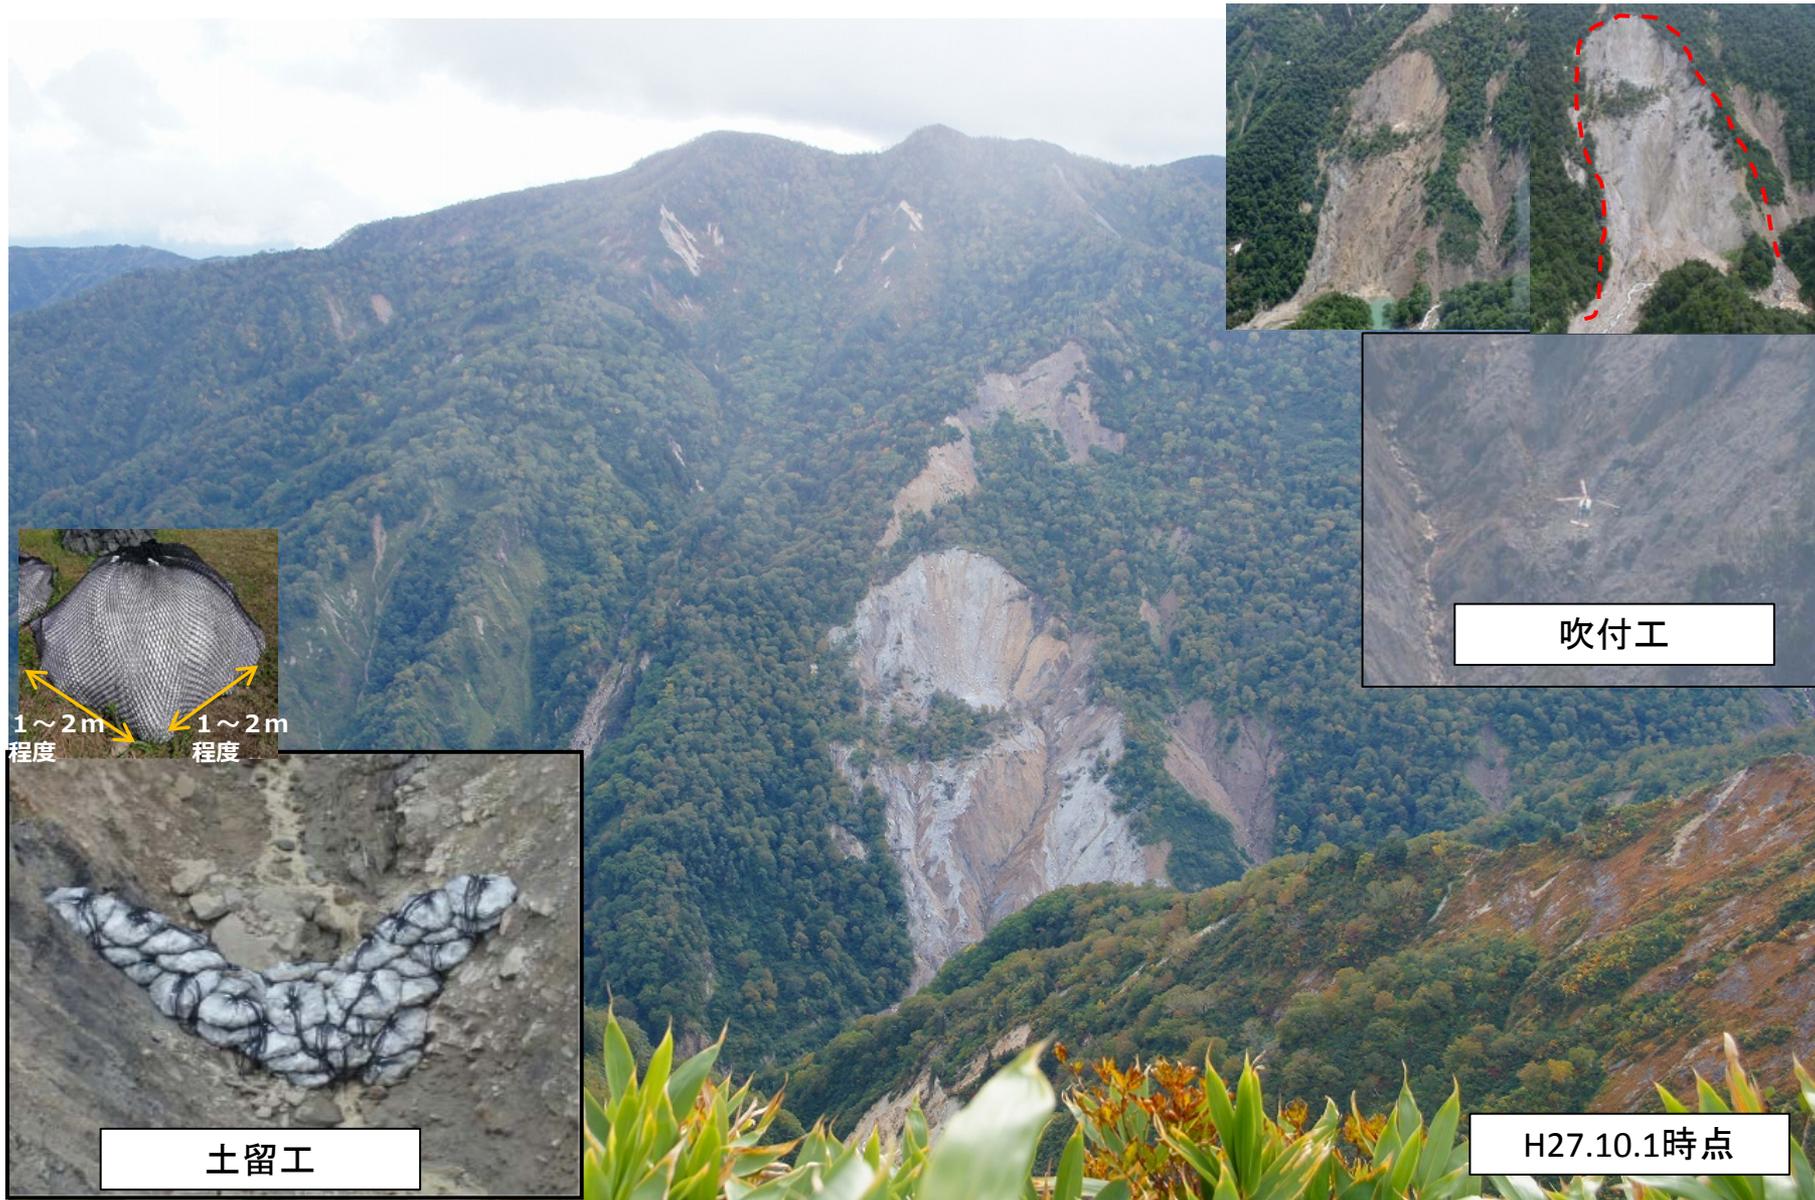
1~2m 程度

土留工

吹付工

H27.10.1時点

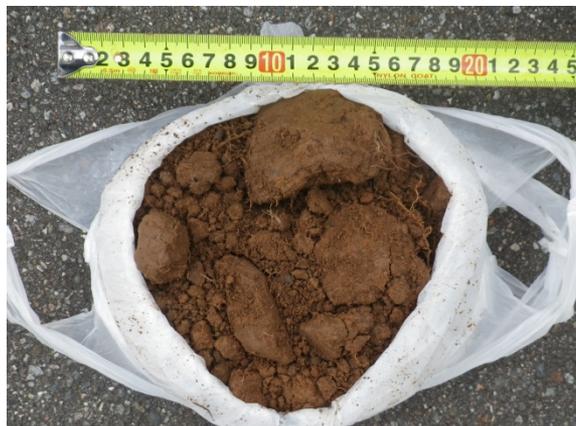
中ノ川中流域で採取し分析を行った土壌

・昨年対策を実施した崩壊地が存する中ノ川の中流域において到達可能な範囲で発生している崩壊裸地斜面の表土を採取し、成分分析(蛍光X線分析)を行ったところ、特に、塩基飽和度と陽イオン交換容量が非常に低い値を示したところであり、土壌がせき悪な状態であると推察されたところ。
