「オヒルギ等の立ち枯れ被害モニタリング調査」

西表森林環境保全ふれあいセンター

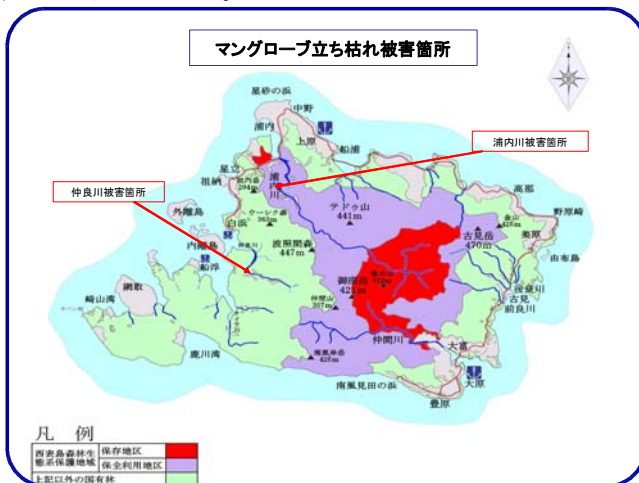
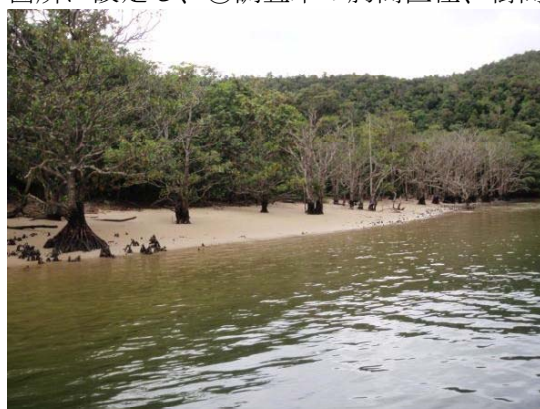
調査結果から、枯損木の多い周辺では地表面に出現している膝根より地中に埋もれた膝根を数多く確認しました。また、地表露出膝根を確認できなかった地点で土中埋設膝根の深さが 6 cm～7 cm と深く、枯損木の多い箇所は砂泥が多く堆積している結果を示しています。

浦内川立ち枯れ被害箇所

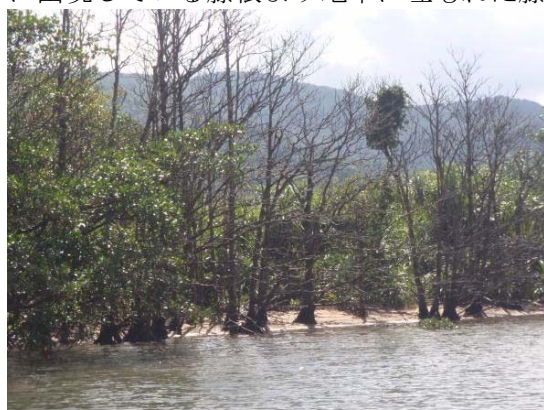
仲良川立ち枯れ被害箇所
