状況記録写真

森林技術センター

課題	31 松くい虫激害地における抵抗性マツの樹下植栽試験	継 新	統 規	担 当	森林技術 センター (業務第1係)	開 発	簡 所	前浜国有林 94は林小班	
目的	抵抗性マツの現地適応性を把握するため実証林を設定する。	開発期間		平成9年度～平成58年度					
年度別実施経過	14年度実施報告			15年度実施計画					
	実施内容	備 考 (評価及び普及指導)			実 施 計 画				
平成9年度 1. 試験地設定 2. 地拵え・植付 3. 設定木現況調査(根元径・樹高) 4. 試験地標示 平成10年度 1. 下刈 2. 生長量・現況調査 3. 補植 平成11年度 1. 下刈 2. 生長量・現況調査 平成12年度～平成13年度 1. 下刈 2. 生長量・現況調査 3. 根系活性剤散布	1. 下刈(全刈) 7月 面積:0.30 ha 人工数:5,000人 2. 試験地調査(生長量) 平成15年2月調査(野帳別途保管) 人工数:2,000人 3. 試験地管理(8月) 人工数:3,000人(ハイトリオン散布) バイオピリオン:20kg	1. 実施結果 クロマツは枯損も少なく生育良好である。 アカマツについては、局所的に枯損が発生している。 春先に掛けて芯喰い虫の被害が発生している。 抜本的な駆除方法が解明されていない。							
					経 費 科 目				
					内 訳	品 名	数 量	単 価	金 額
					物件費	ハイトリオン(マツクス)し杭	10kg 100本		
					役務費				
					人件費	基 職	()人		
						臨 時	人		
						計	()		千円

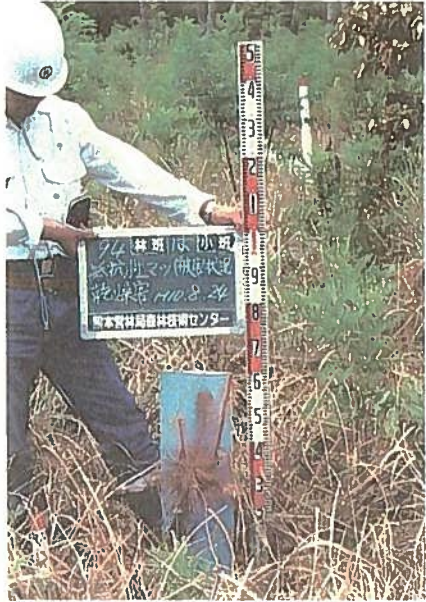
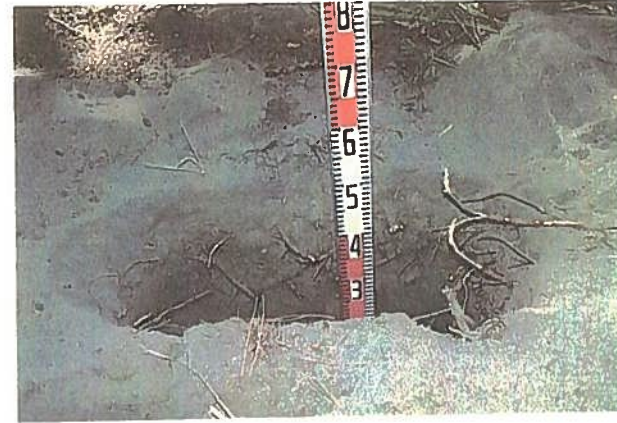
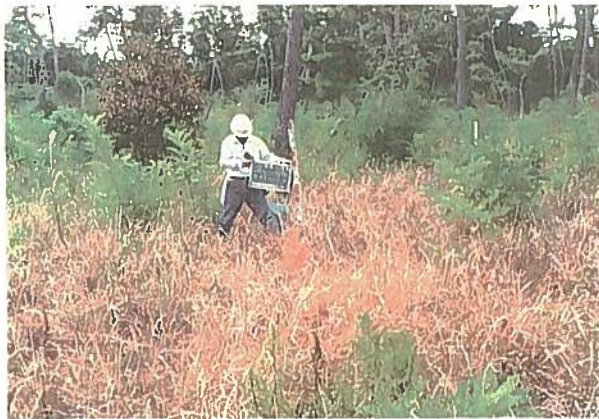
下刈実施後の平成10年7月頃までは、枯損も見受けられず活着も良く若干の芯喰い虫被害の発生を見たが、おおむね良好な生育を見ていた。しかし、8月の高温小雨(宮崎地方の8月平均気温が29.8° 降水量12mm)により乾燥害が発生しアカマツ約90%・クロマツ約80%枯損した。このような状況から、技術開発課題の目的達成が困難なため平成11年3月に補植(改植)を実施した。

平成10年度94は気象害
乾燥害

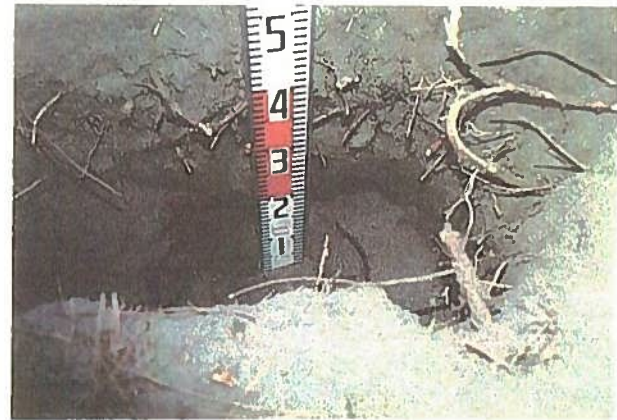
土中水分状況
50cm掘削

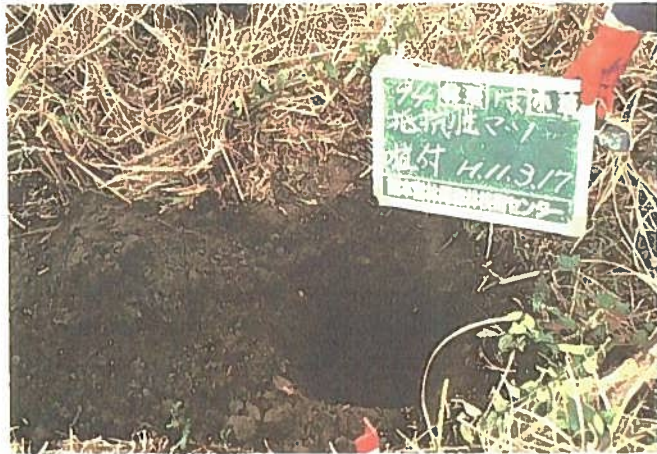
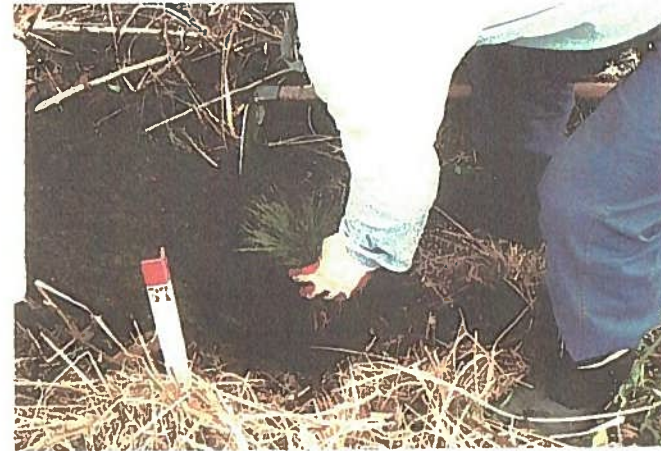
平成10年度94は抵抗性マツ補植

活着状況調査を実行することとし、マツエース・緑化用木炭粉(製炭)・緑化用木炭粉(チャコールチップ)・無施肥区を設定し植付を実施した。
