# 試 験 地 設 定

開発課題	土木工事における木製工法の研究				期間	自61年度 至65年度		
開発目的	林道治山工事における向伐材等木材を利用した既設工法の効果及び耐久性を調査し、その結果を小まて、更に効果的かつ経済性の高い工法の開発を行い、向伐材等木材の需要拡大及び工事量の削減に資する。							
設 定	場 所	営 林 署	担 当 区	国 有 林	林 小 班			
		矢 部	日 丸	日丸内大臣	56ハ			
	数 量	面 積	数 量					
担 当	設 定 年 月 日	61. 2. 10		終 了 年 月 日				
	営 林 局	土 木 課 審 査 第 2 係						
	営 林 署	市 業 課 土 木 係						
地況及び 気 象	標 高	方 位	傾 斜	基 岩	土 壤 型	土 性		
	深 度	堅 密 度					地 位	
							スギ	ヒノキ

昭和 6 2 年度 技術 開発 実施 報告 書

指示課題	土木工事における木製工法の開発	
	昭和61年度～平成2年度	矢部・多良木・飢肥宮林署

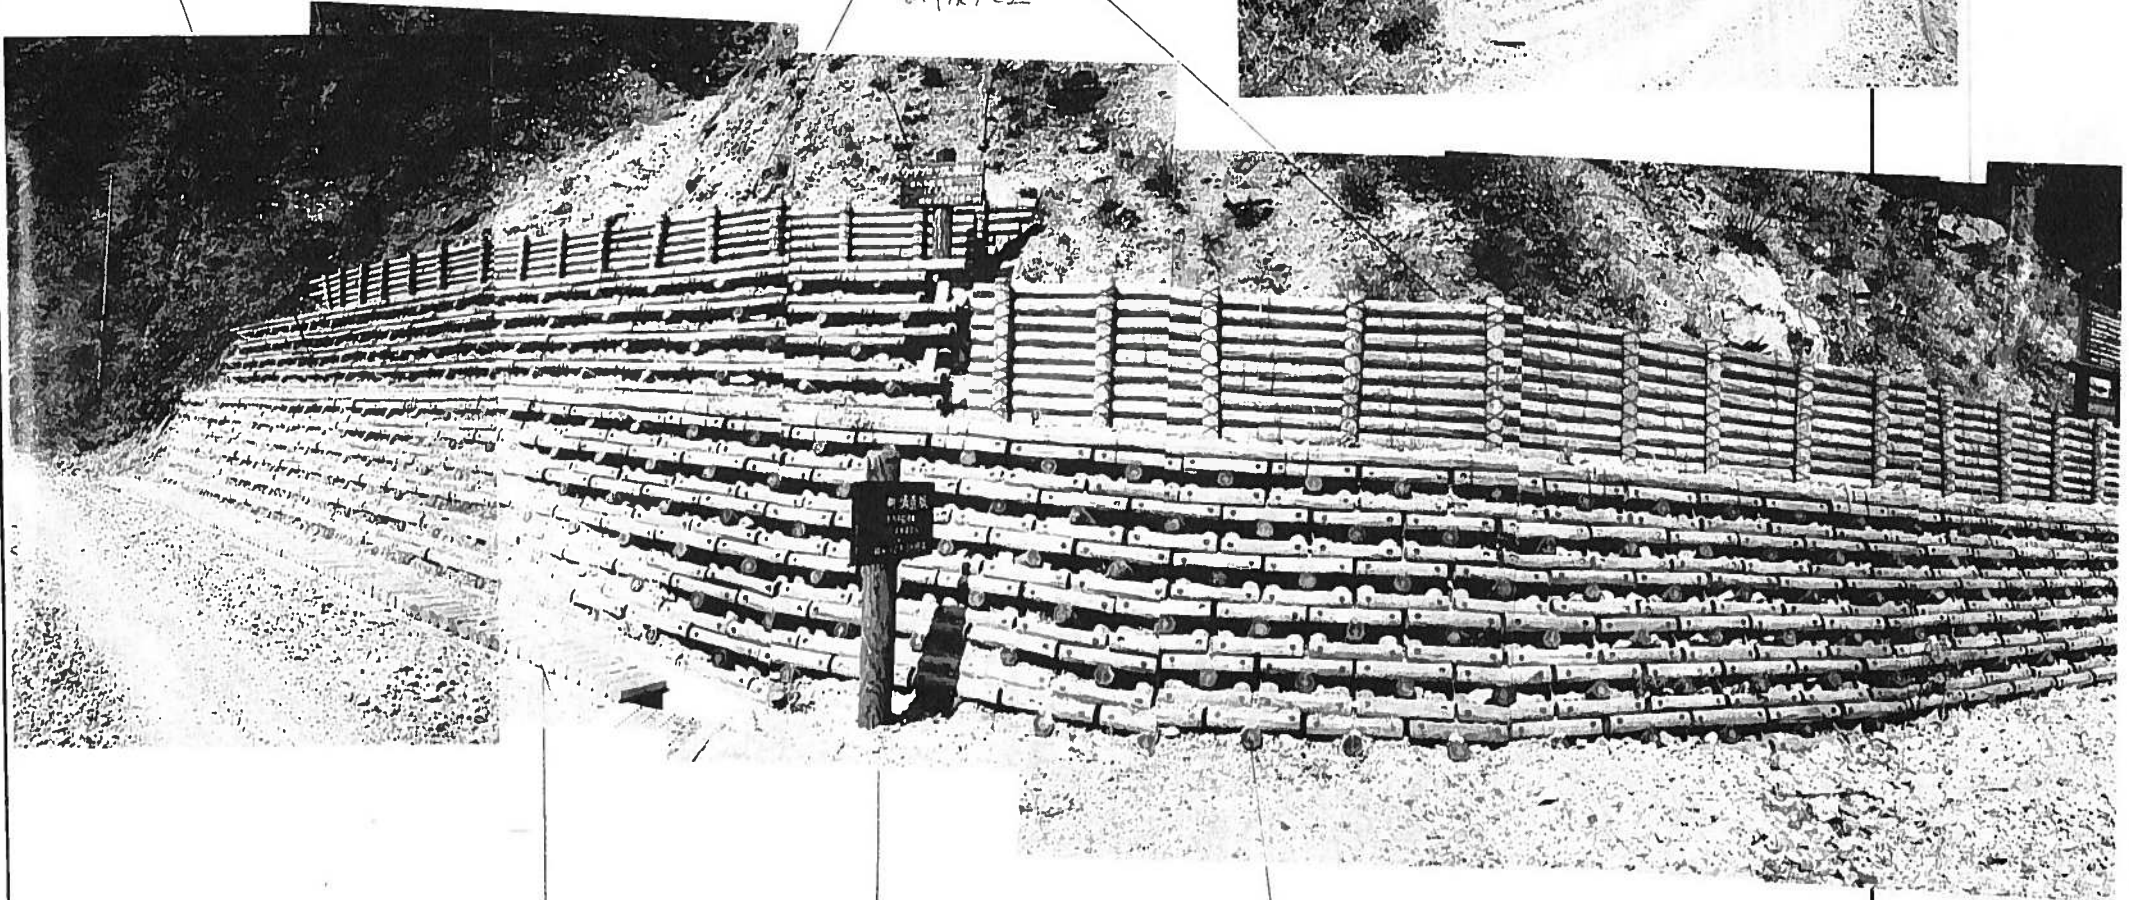
ウツドブロック (CCA)  
61年度施工

木柵工 (CCA)  
61年度施工

側溝蓋版 (CCA)  
61年度施工

木製着板 (CCA)  
61年度施工

ウツドブロック (CCA)  
59年度施工

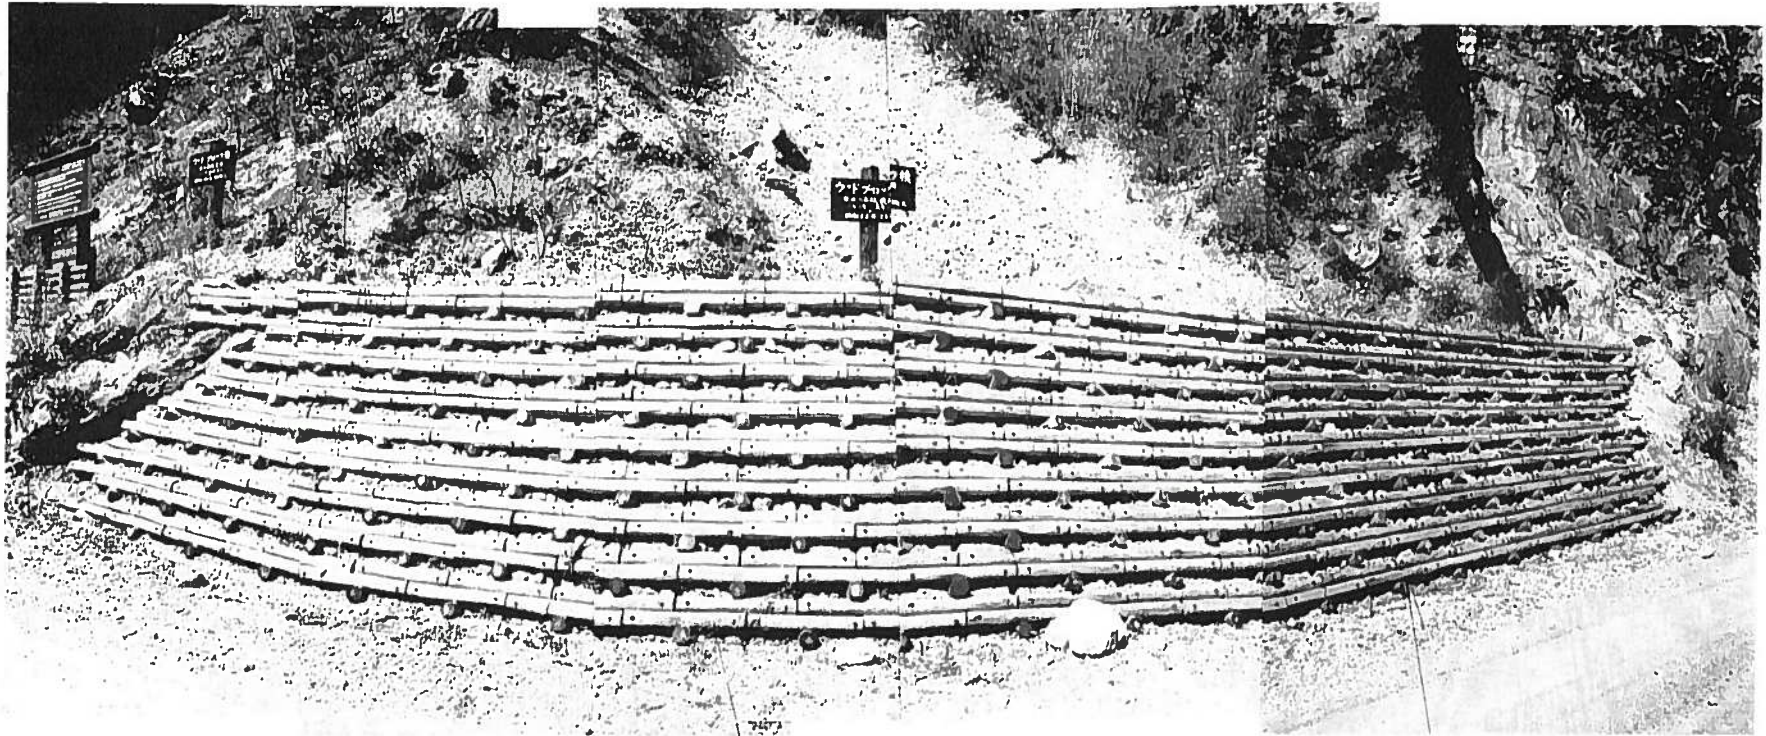
ウツドブロック (無注入)  
ヒノキ 60年度施工

ウツドブロック (無注入)  
スギ 60年度施工

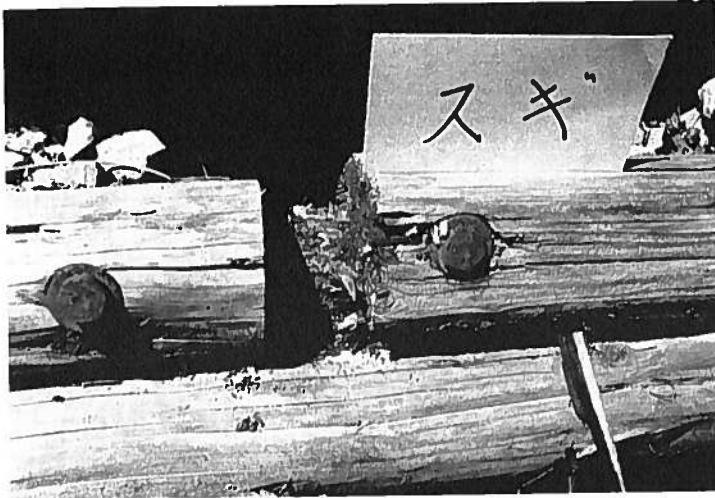
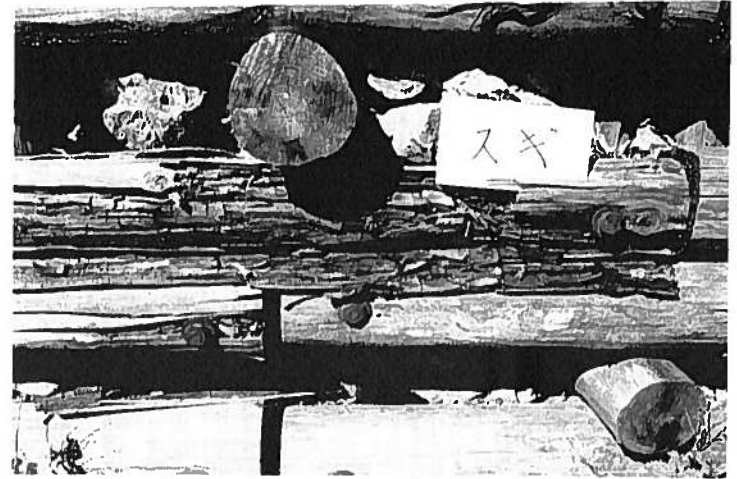
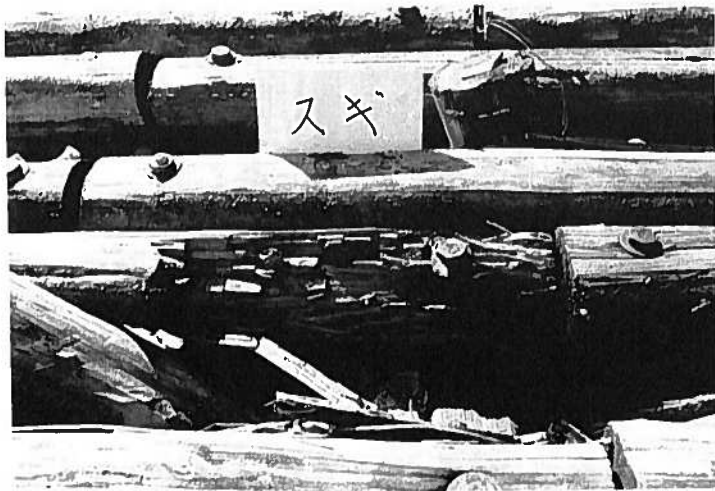
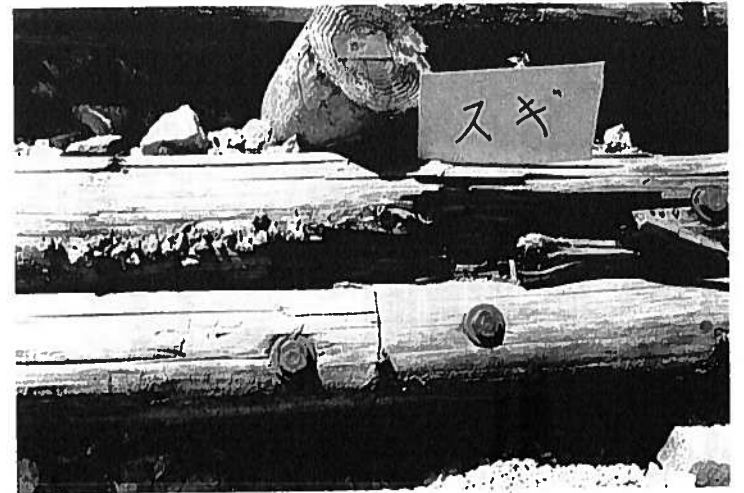
供試木（各20本）については前記のとおりであるが、供試木以外についてかなり腐朽の進んでいるものがある。特にスギ末処理材においては、芯だけが残り、周囲は完全に腐れているものがかなり見られる。ヒノキ材についてはスギ程ではないが、全体的に表面から腐朽が進んでいるように見受けられる。

部位別では、スギ、ヒノキ共に横木（天端丸太含む）の腐朽が著しく、スギ材においては芯だけが残り、木質部は完全に腐朽しているものが多くみられる。控え木は湿潤、乾燥を繰り返す露出部分において腐朽が激しく、条件がある程度一定していると思われる土中部分については、殆ど腐朽がみられない。CCA処理材についてはどの部位にも腐朽はみられない。

スギ米処理材腐朽状況

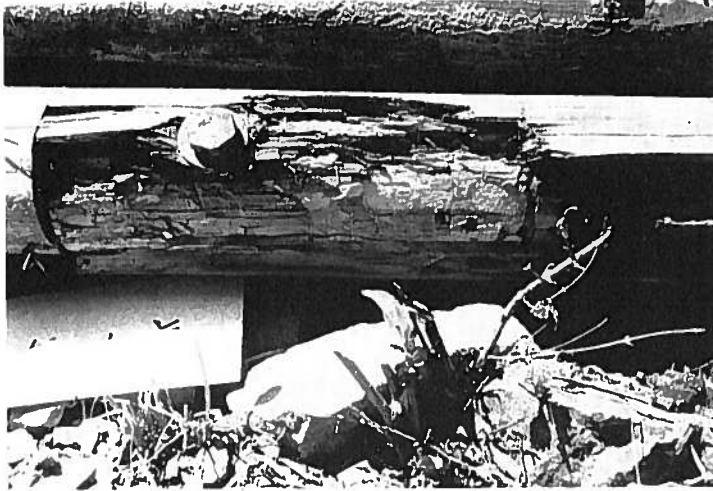
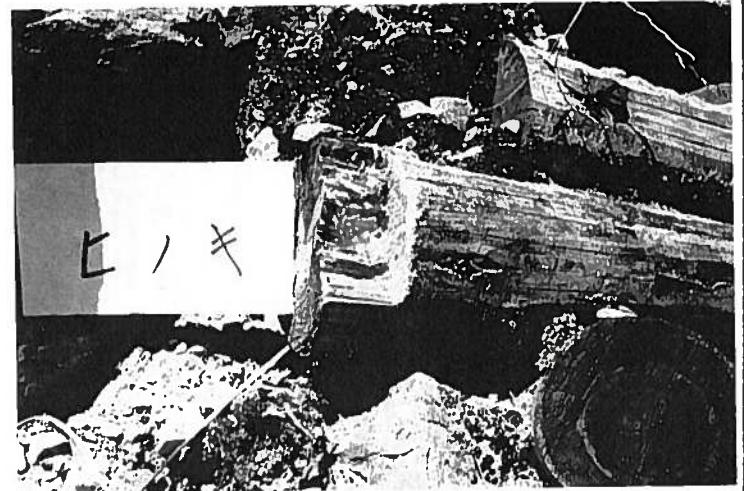
## ヒノキ未処理材腐朽状況

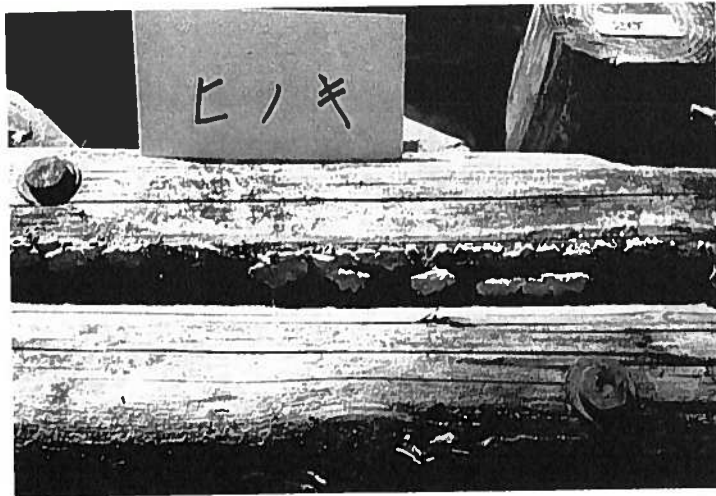
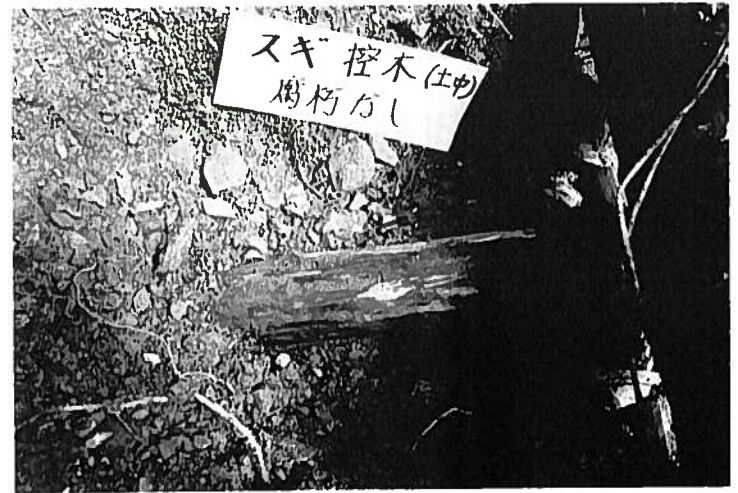
スギ未処理材控木上中部分(腐朽有)

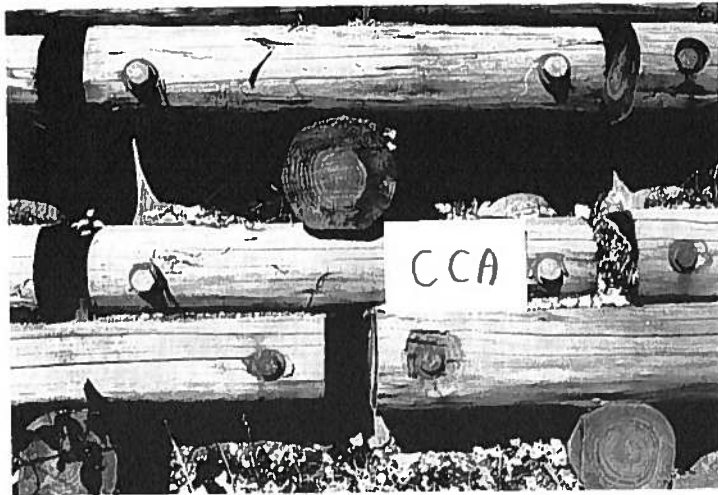
ウッドブロック

CCA処理材使用分 各工種別状況 (腐朽あり)

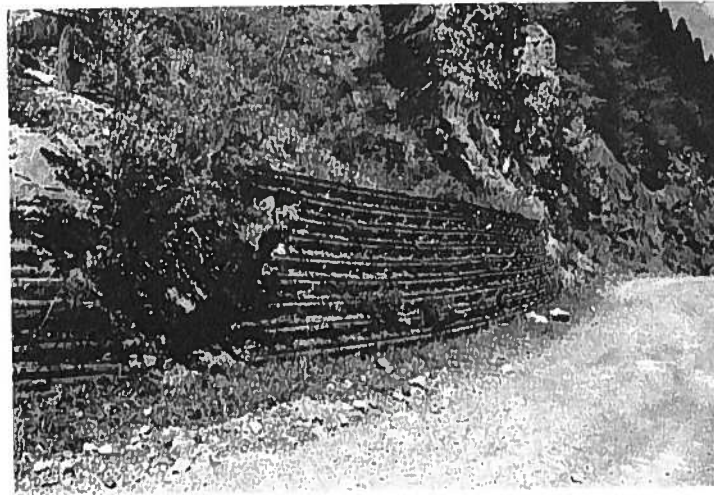
なお、試験地全体においてブロックの隙間にススキ、雑木等の植生がみられ、自然の力によるブロックの支持力強化が図られつつある。

全 景 (植 生 状 況)
