ドローンによる湿原撮影

オルソ画像と DEM（標高）データ作成のため、ドローン撮影をおこなった。

撮影日：令和元年 7 月 31 日（水）、晴れ

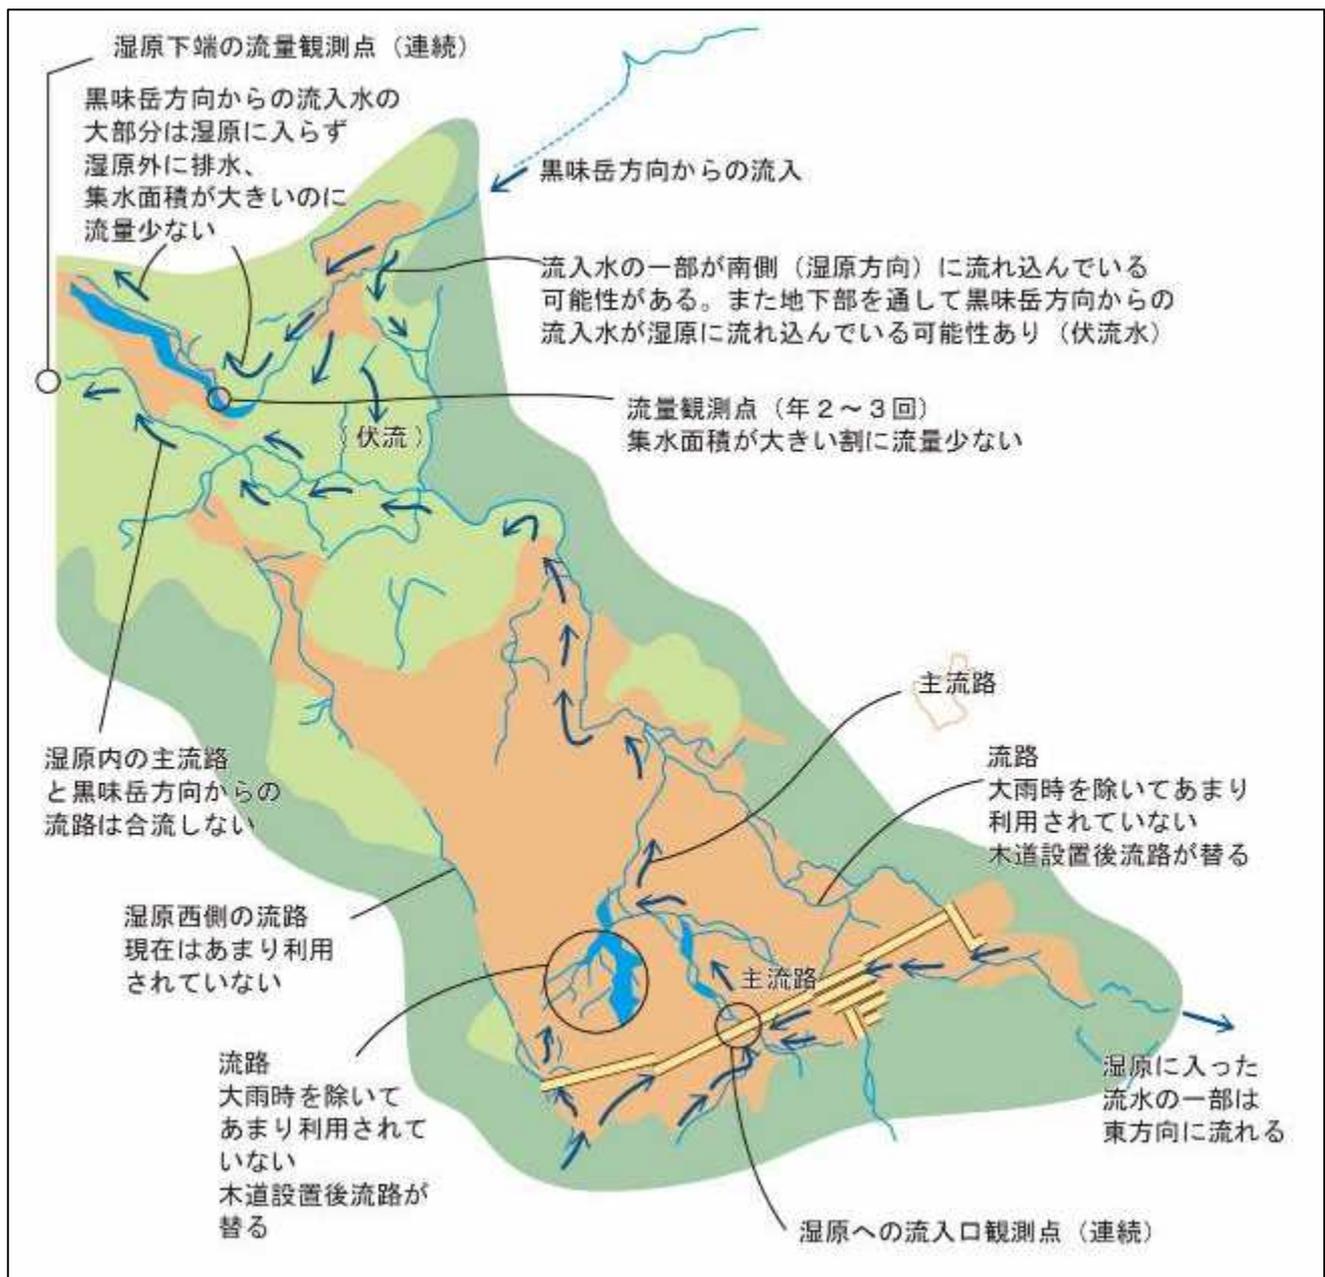
図 1-5 花之江河の流路図

オルソ画像からは、画像から把握できる範囲で湿原内流路図を作成した。流路が途中で寸断されて伏流していると思われる箇所や、平成 27 年度に作成の流路図では湧水の下流方向に水路が形成されていた箇所が、現在は湧水及び水路が消滅していることなどが読み取れた。ただ、両湿原供に、下流方向の流路周辺は低木層に覆われており、流路は不明であった。
