平成24年度のモニタリング内容の概要

大株歩道における登山道荒廃に関する現地調査結果

1. 平成20年度における調査結果（大王杉下の水場から高塚小屋まで）

2. 平成24年度における調査結果（大株歩道入口から高塚小屋まで）

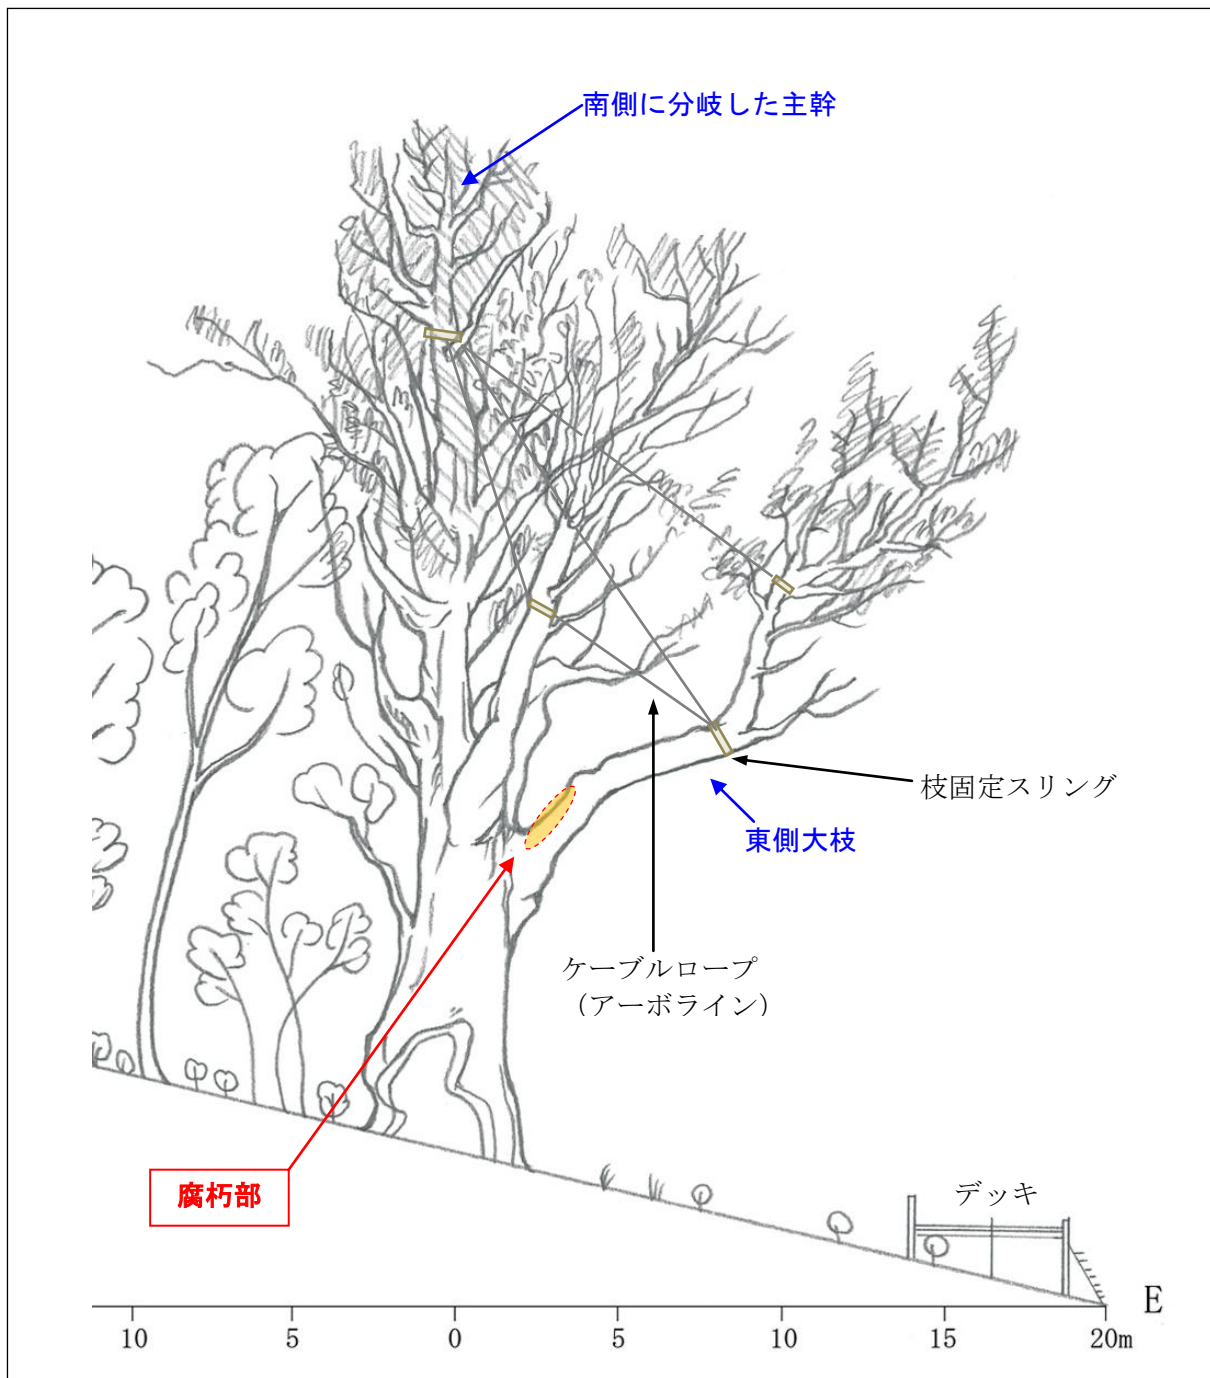
図-5 縄文杉東側大枝に対する応急処置（ケーブリング）のイメージ

縄文杉の大枝に関する調査は、縄文杉に登り、いくつかの大枝の腐朽状況を把握した。

その結果、東側に張り出した大枝の基部に腐朽が見つかった。そこで、検討委員会における学識経験者の意見を踏まえ、東側大枝が枯損しても見学デッキ上に落下しないよう応急的なケーブリング（図-5 参照）を実施し、また、今後の対応について検討を行った。

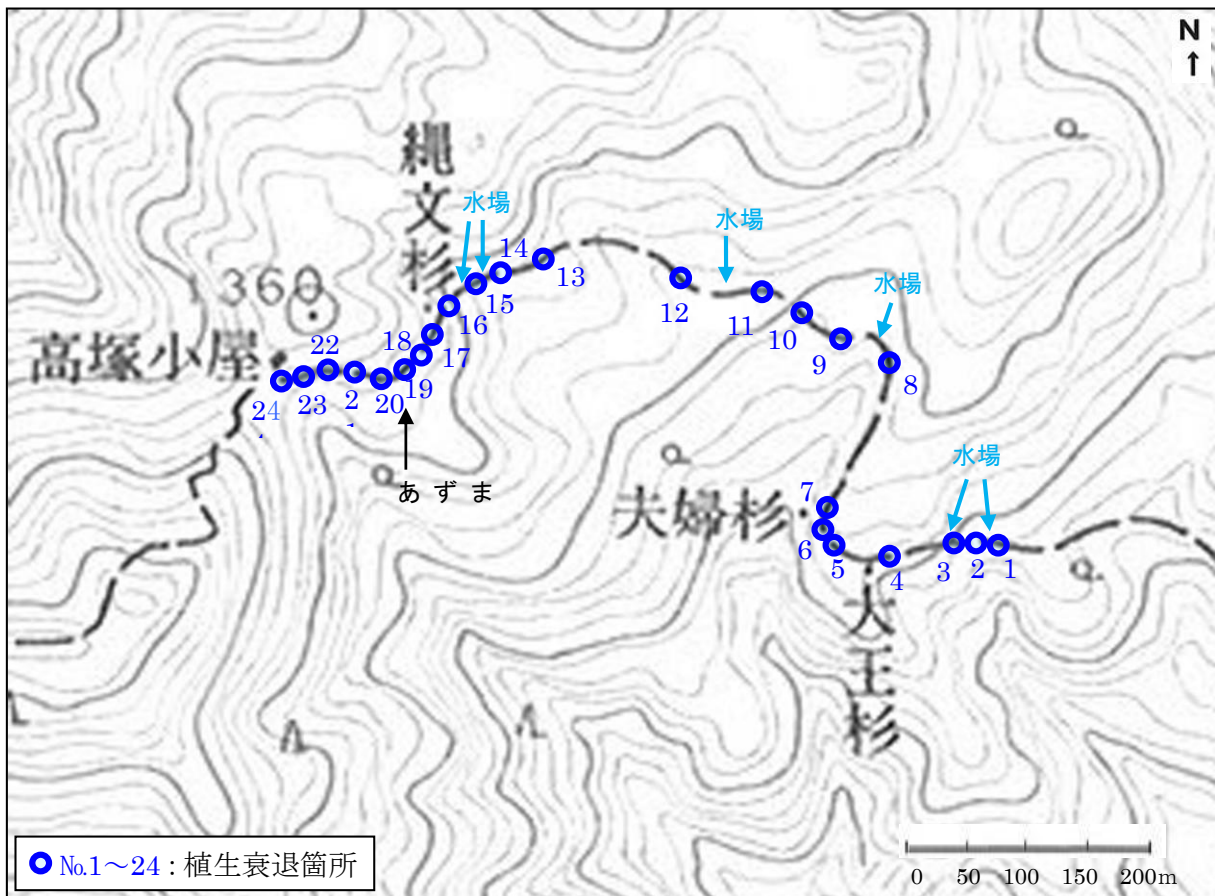
図-1 平成20年度における大株歩道の荒廃箇所（大王杉下の水場から高塚小屋）

- お昼前後の3時間に縄文杉入山者の9割近くが集中する、大王杉下の水場から、高塚小屋の970m間を対象に、荒廃状況調査を実施し、必要性の高い箇所の対策を検討した。
- その結果、著しい荒廃箇所が24箇所見られた。

縄文杉周辺の登山道の荒廃量は、24箇所総計で荒廃面積が1,020㎡、土砂流出量が48m³であった。

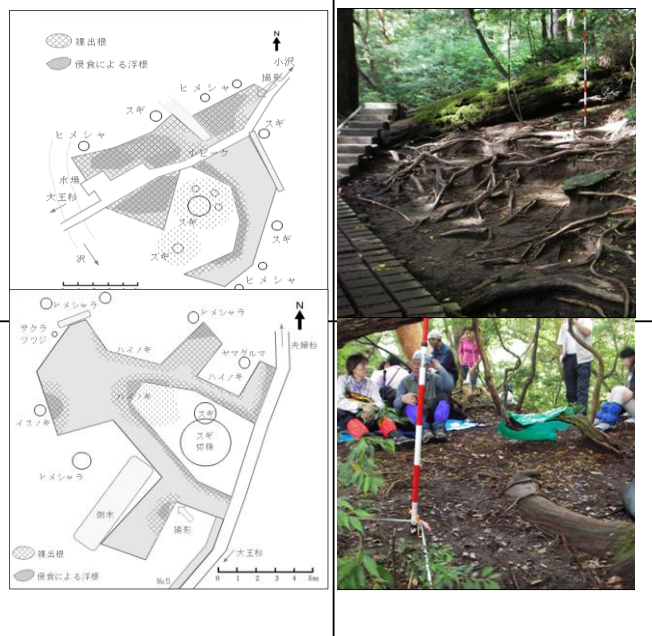
No.3	
概況	登山道脇の林内及び水辺(水場休息、昼食利用)。恒常的な踏付けと表面侵食で裸出根が浮根化し、周辺樹木が影響を受けている。
荒廃状況	裸地68.1㎡、シートエロージョン44.9㎡、リルーエロージョン22.7㎡、土砂流出量6.78m ³ 。
対策の考え方	階段状の根系保護デッキ等を設け踏圧を防止する。
No.6	
概況	登山道脇の林内(昼食利用)。裸地が林内に拡大し、周辺樹木の根系が踏圧を受け、一部の場所では、根系が消滅し窪みができている。
荒廃状況	裸地51.8㎡、シートエロージョン21.1㎡、リルーエロージョン6.2㎡、土砂流出量3.05m ³ 。
対策の考え方	デッキで根系を保護しロープ柵を設け林内進入を防止する。

大王杉周辺の比較的傾斜の緩い林内は、格好の昼食箇所となっていて、林内に入り込んでブルーシートを敷きつめ、座り込んで利用している人々が多く見られた。

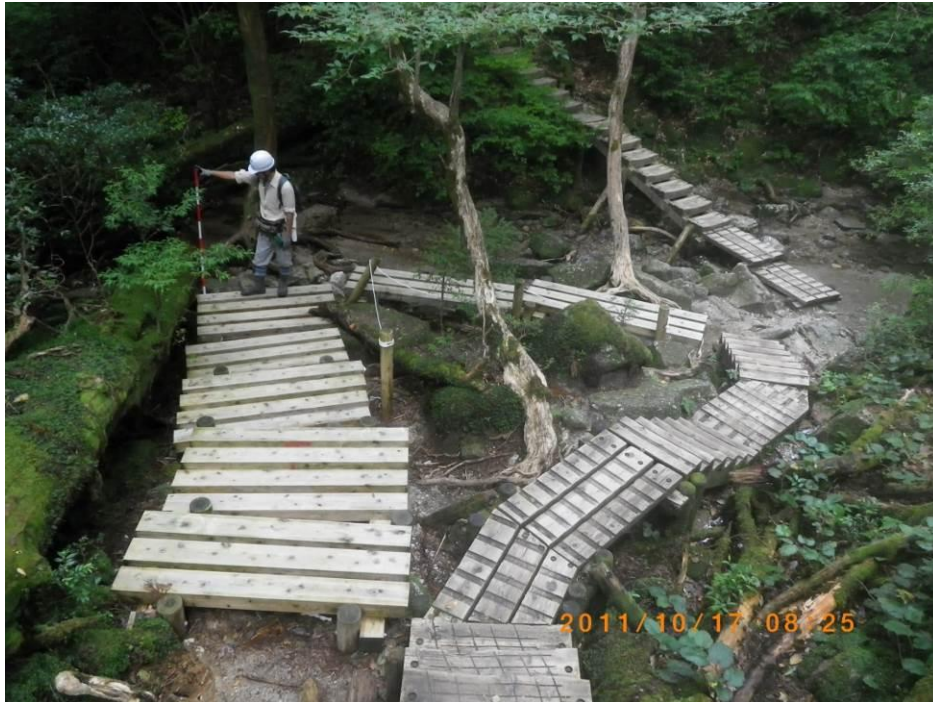
写真－１－１ 対策実施状況（No.3 箇所事例〔計画図は図-2-1 参照〕）

- No.1 箇所（水場の昼食場所のシートエロージョン箇所）における根系保護工（昼食場所として利用されている）。

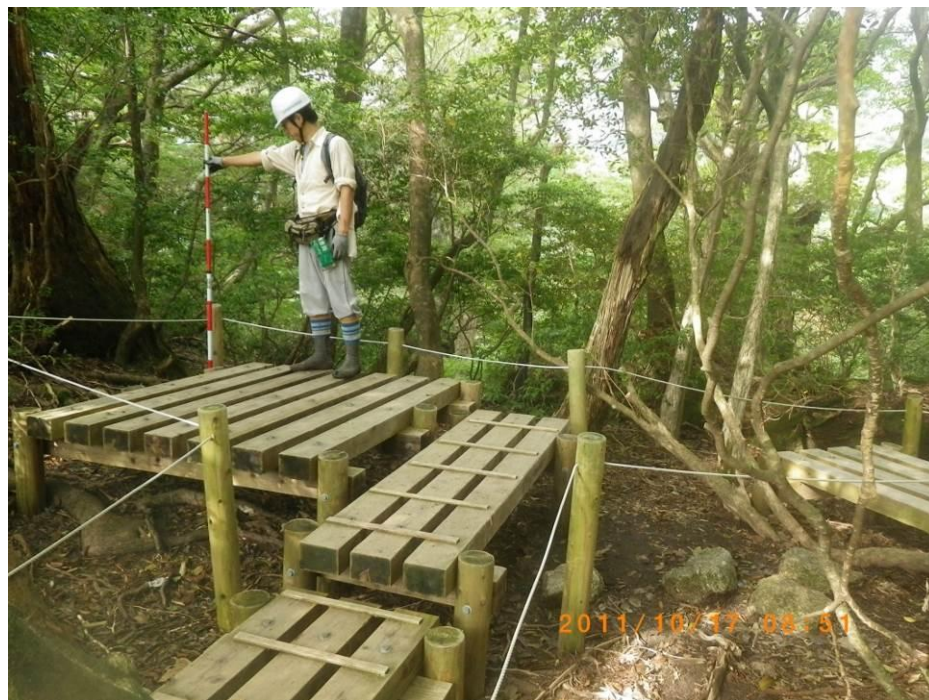
写真－１－２ 対策実施状況（No.3 箇所事例〔計画図は図-2-2 参照〕）

- No.6 箇所（大王杉上の平坦地、昼食場所として荒廃しリルエロージョンが起きていた）の根系保護工（昼食場所として利用されている）。
- 荒廃24箇所中18箇所にて、植生保護（根系保護）のための対策が平成20～23年度にかけ実施された。

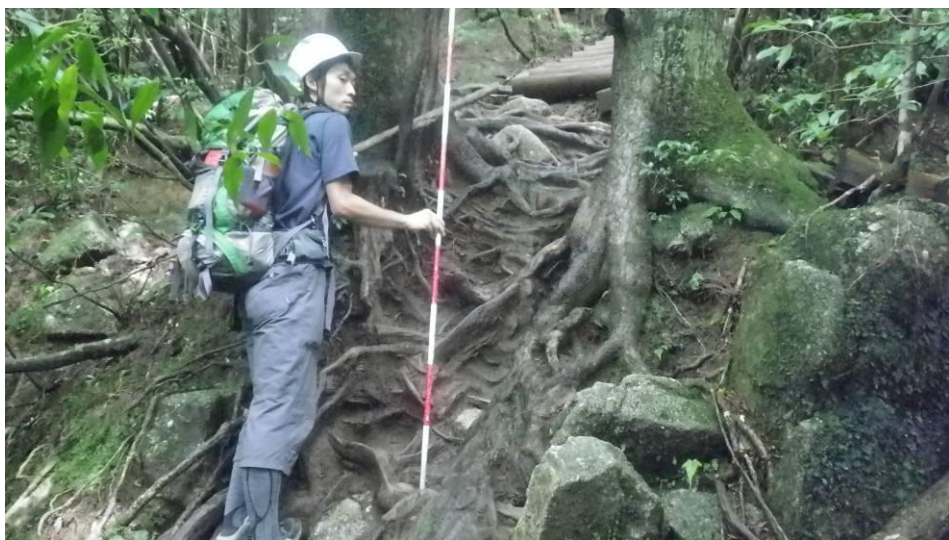
写真－２－３ No.13 の荒廃状況 (H24)

No.11	
概況	登山道脇の林内(昼食利用、交差待避)。裸地が林内に拡大し、周りのスギ・ヒメシヤラ根系が踏圧を受け浮根化している。
荒廃状況	裸地30.8㎡、シートエロージョン26.9㎡、リルエロージョン22.9㎡、土砂流出量4.98m³。
対策の考え方	デッキで根系を保護しロープ柵を設け林内進入を防止する。
No.13	
概況	登山道脇の林内(昼食利用、交差待避、魚頭木見学)。裸地が林内に拡大し周りのスギ・サクラツツジ等根系が踏圧を受け樹勢衰退。
荒廃状況	裸地76.1㎡、シートエロージョン46.2㎡、リルエロージョン25.2㎡、土砂流出量7.32m³。
対策の考え方	交差用の根系保護工やデッキで根系を保護し、ロープ柵を設け林内進入を防止する。
