## 調査報告

### 1 シカ食害防止クリップの効果の検証

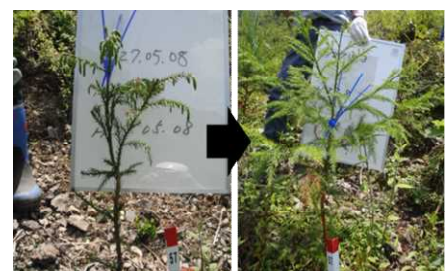
クリップ装着木の頂芽が被害を受けた理由は、クリップが外れた(2本)、クリップより先に成長した部分(9本)であり、新芽の成長期にクリップを付け替えば、クリップ装着により、ほぼ頂芽は保護されると推察される。(写真11)

写真11 クリップより先に成長した頂芽  
左(H27.5) → 右(H27.8)

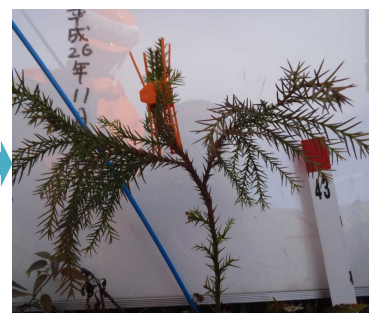
個々の被害状況をみれば、微細な被害から回復が見込めない被害まで多様であり、クリップで頂芽が保護されても正常な成長が期待できない被害木もある等、クリップの有効性の検証には、頂芽と側枝の食害履歴有無の調査のみでは十分ではない。(写真 12、13 及び 14)

写真 12 側枝が微細な被害 写真 13 側枝が複数回激害 写真 14 H26.4 (左) から H26.11 (右) の回復がアンバランス

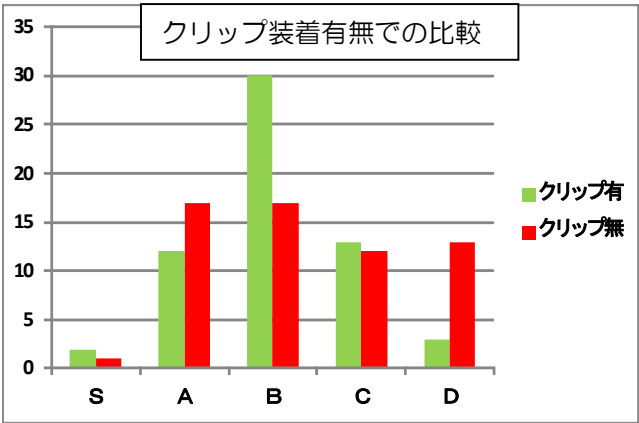
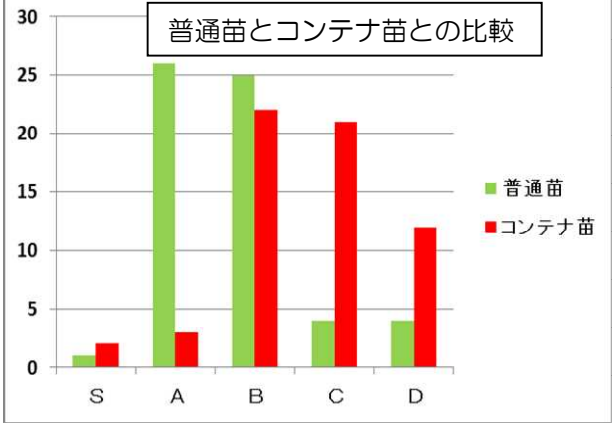
図 7 苗木の健全度調査結果(H27.5.26 調査)

H27 年 5 月に実施した健全度調査では、クリップ装着木と非装着木の有意な差異は、D 判定が、頂芽の被害が多い未装着木の方が 10 本多い結果であった。

また、普通苗とコンテナ苗の比較は、コンテナ苗の方が普通苗より激しい食害を受けていた。(図 7)

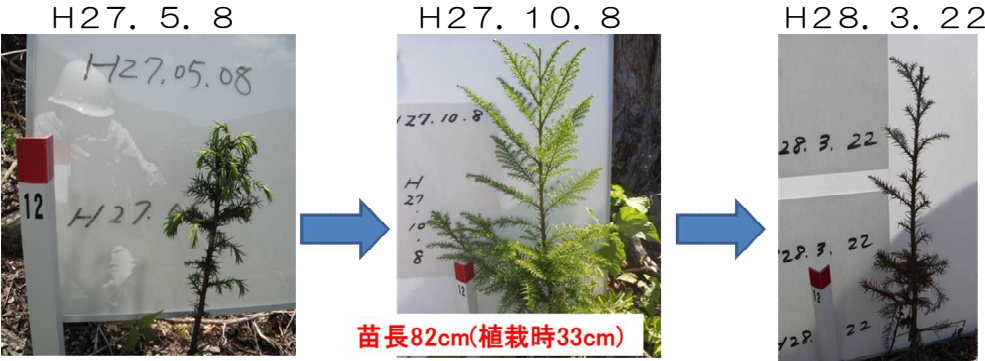
餌資源の多い、成長期間にはほぼ食害を受けず、旺盛な回復力をみせる苗木も見受けられたが、ほぼ冬期に集中した激害(写真 15)により、クリップ有無とも健全度 C+D が 40%を超え、H27.5 の健全度(C+D=34%)から低下した。

写真 15 苗木の被害及び回復状況

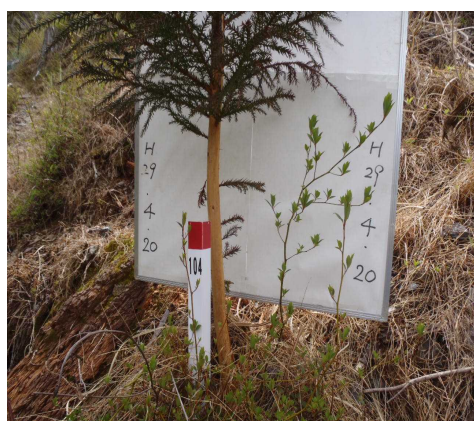
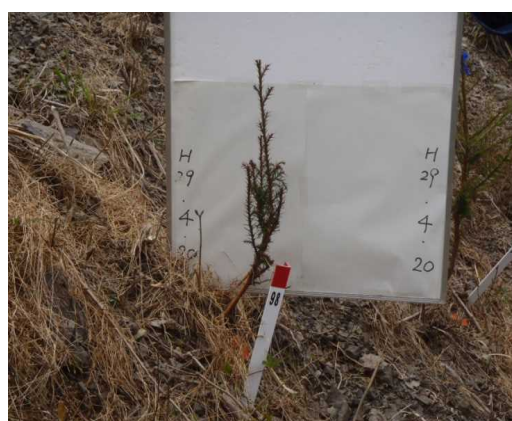
平成29年4月に、試験地のすべての植栽木に、剥皮被害が見受けられ、今後、枯死するものと考えられ、検証試験の継続は困難な状況にある。

剥皮被害がひどいため、29年4月の調査については、図6 健全度調査の判断基準から、A 今後食害なければ正常に成長、B 正常な成長が困難として実施。ある程度クリップの効果は見受けられる結果となったが、今後は剥皮被害によるすべて枯死すると思われる、クリップ有りでも剥皮被害を受けた場合は、正常な成長は困難である。

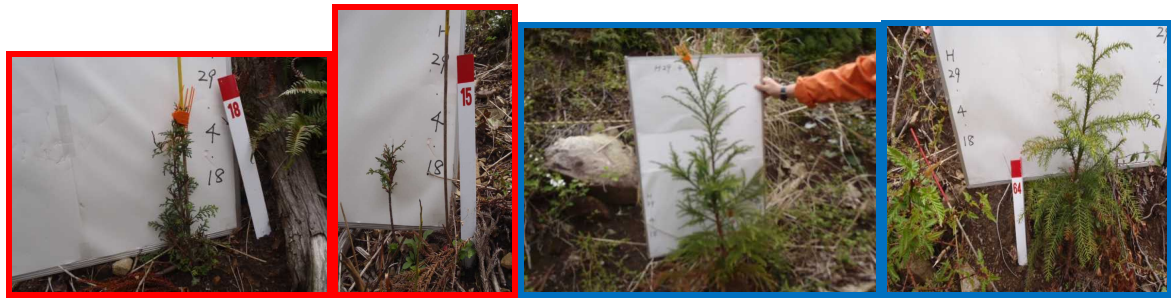
平成 28 年度に、ヒノキについては、嗜好性の高さから、すべてに被害が見受けられたことから、A:今後食害がなければ正常に成長・B:正常な成長が困難として、調査を行った。(表8) この結果、ヒノキについては、クリップなしでは、ほぼ全滅、クリップ有りでも頂芽は保護されるが、側枝はすべて食害されていた。

スギについては、クリップによる頂芽の保護となしでは、差異は少なく、ヒノキへの嗜好性が非常に高い結果となった。しかし、今後については、スギへの剥皮被害が懸念されることから、リンロンテープ等の組み合わせによる防護策を検討し、併せて、スギは頂芽が保護され、側枝が被害にあっても、回復する傾向が見受けれたことから、回復状況の調査も実施する。

ヒノキの被害状況

スギの被害状況
