平成28年度

トガサワラ保護林モニタリング調査結果

平成29年2月23日

四国森林管理局
株式会社 緑化技研

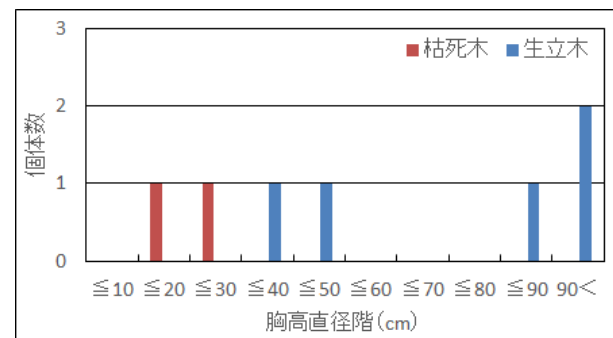
◇トガサワラの胸高直径階毎の生立木及び枯死木本数

- ・枯死木は胸高直径30cm以下の2個体。
- 年間の成長量がわずかであることから、他の樹種が成長したことにより光環境が悪化したため枯死した可能性がある。

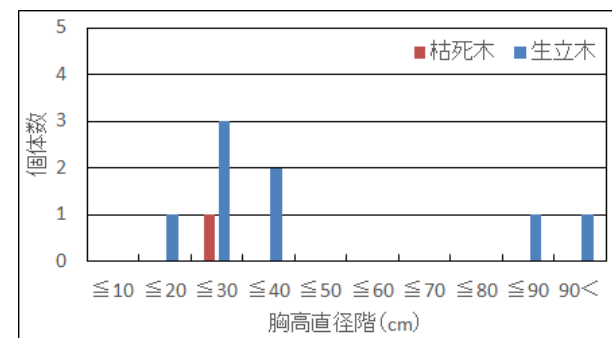
◇トガサワラの胸高直径階毎の生立木及び枯死木本数

- ・枯死木は胸高直径30cm以下の1個体のみ。
- 年間の成長量がわずかであることから、他の樹種が成長したことにより光環境が悪化したため枯死した可能性がある。

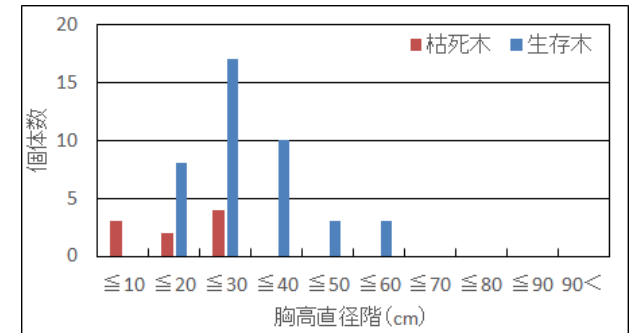
◇トガサワラの胸高直径階毎の生立木及び枯死木本数

- ・枯死木は胸高直径30cm以下の個体のみ。
→年間の成長量がわずかであることから、他の樹種が成長したことにより光環境が悪化したため枯死した可能性がある。
