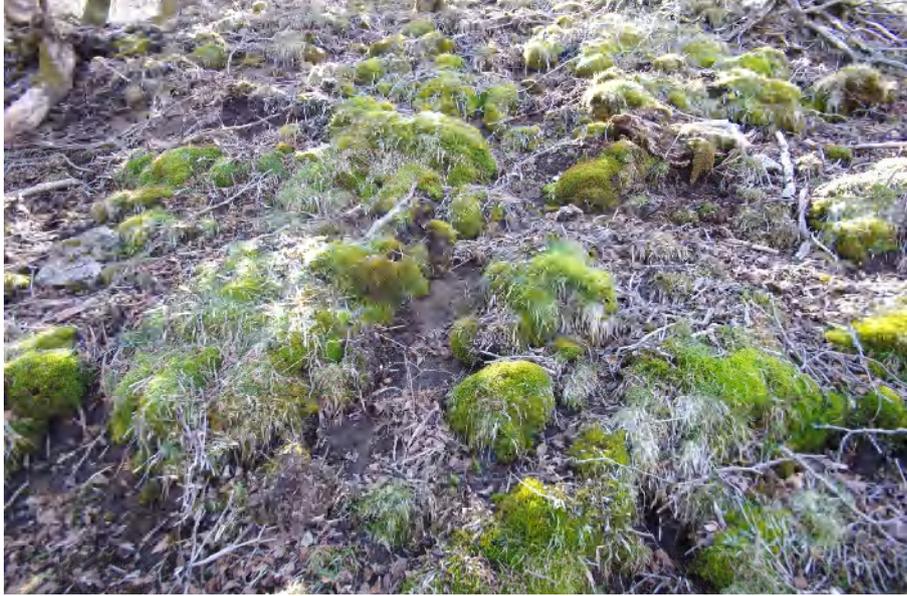
虫食い状侵食の進んだ状況

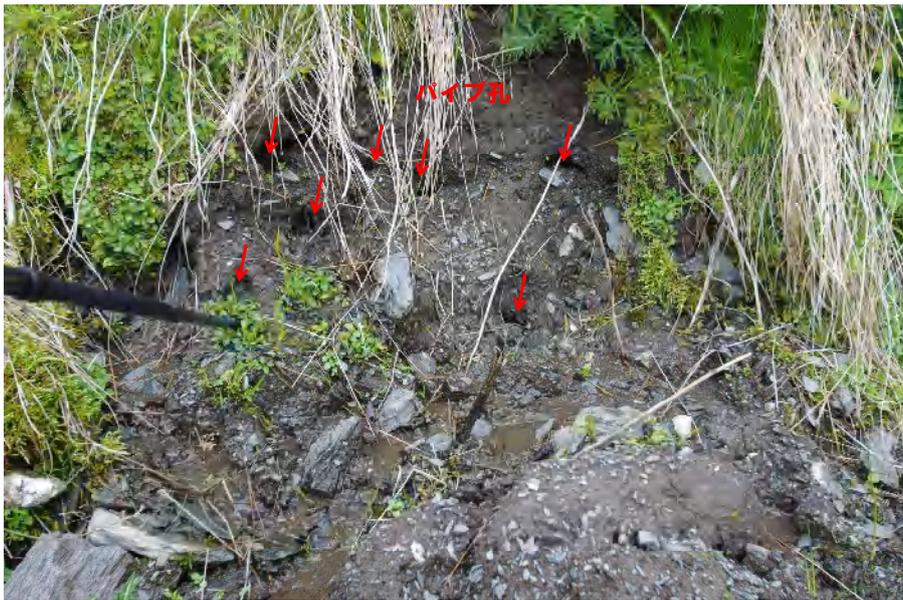
虫食い状侵食 ー地下水位が高く、パイプ孔から地下水・土砂の流出ー

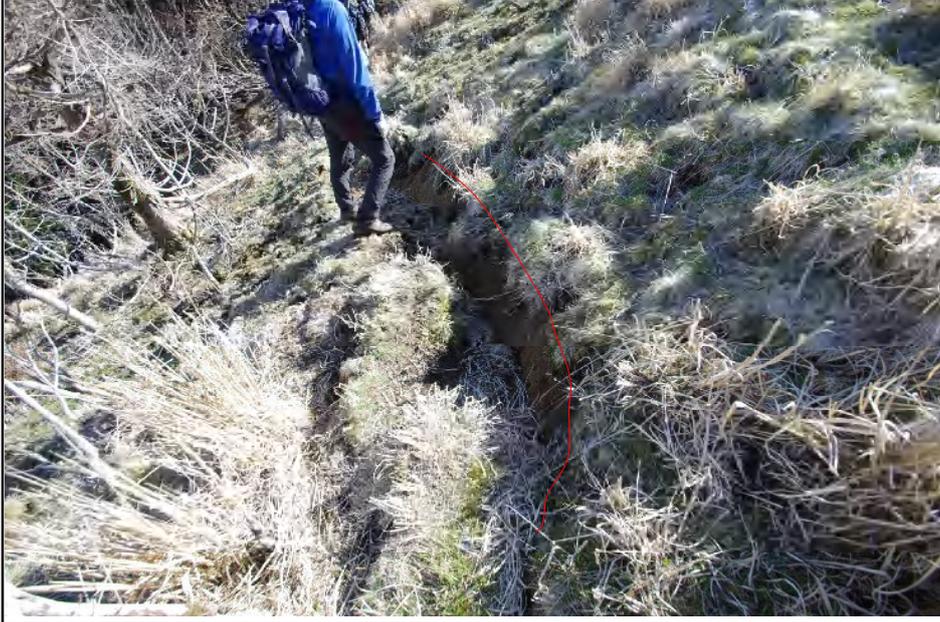
地すべり状侵食の発生初期

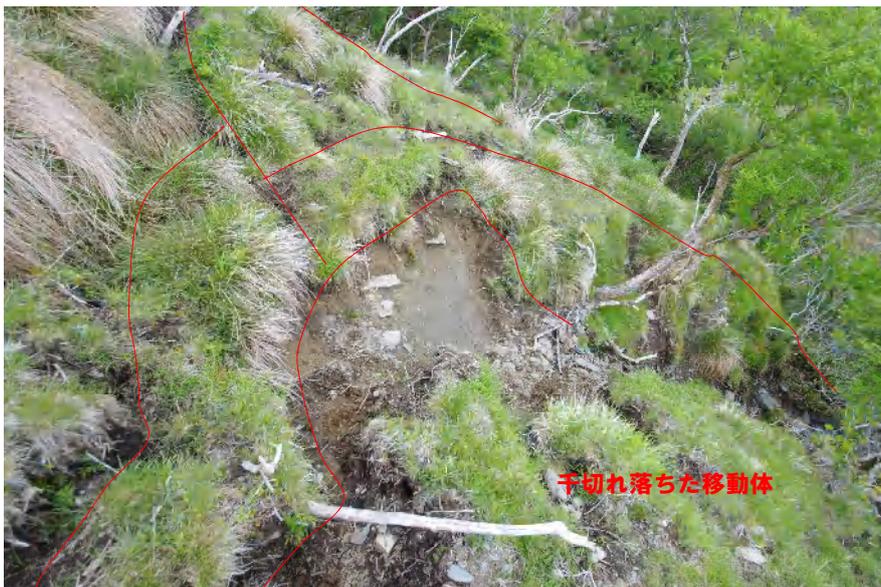
地すべり状侵食の滑落崖と移動体—移動体は干切れている—

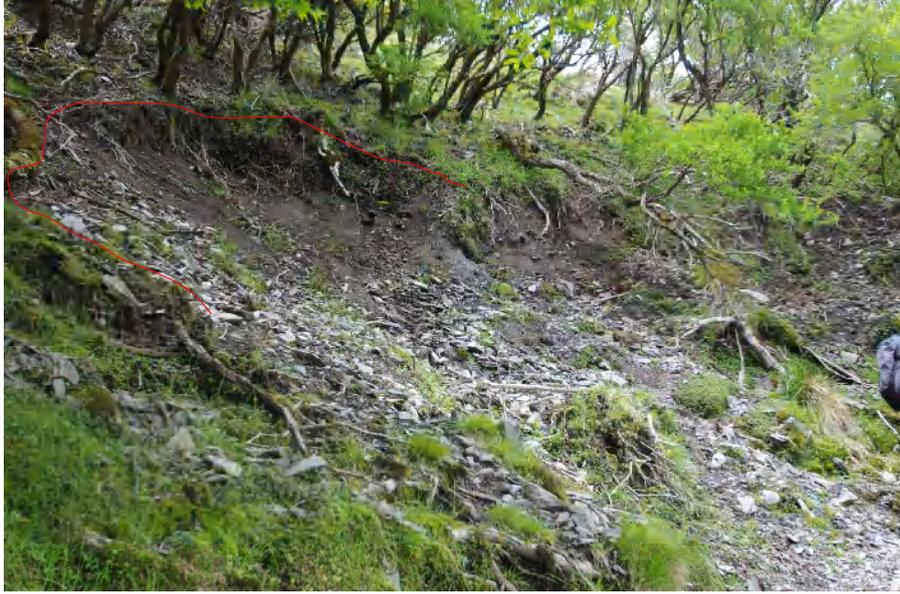
移動体が失われた地すべり状浸食

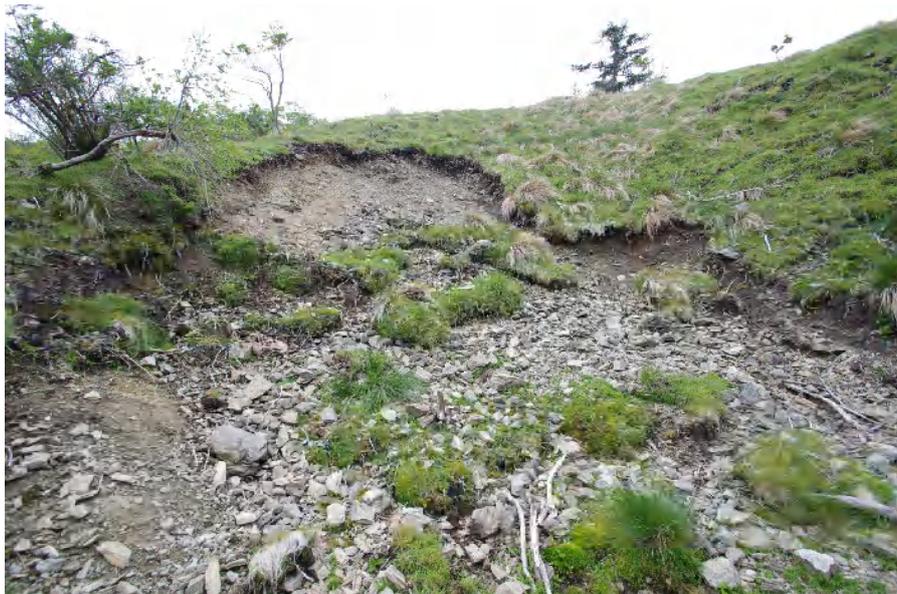
地すべり状侵食の滑落崖から板状根系層が千切れ落ちている

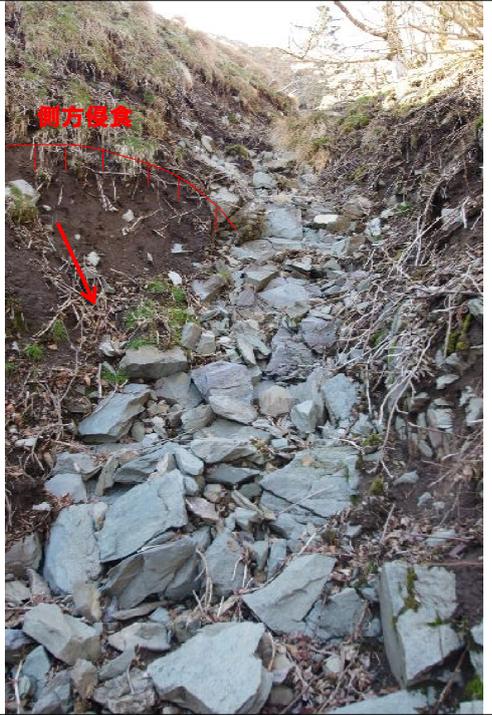
ガリ底の岩塊は下方侵食を妨げるか

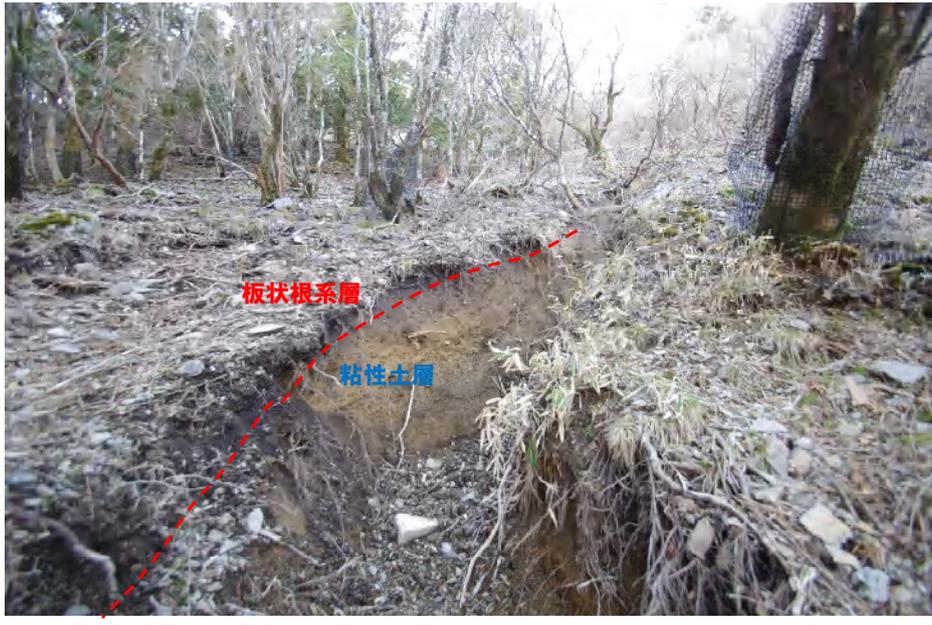
ガリ侵食壁に現れた土層断面

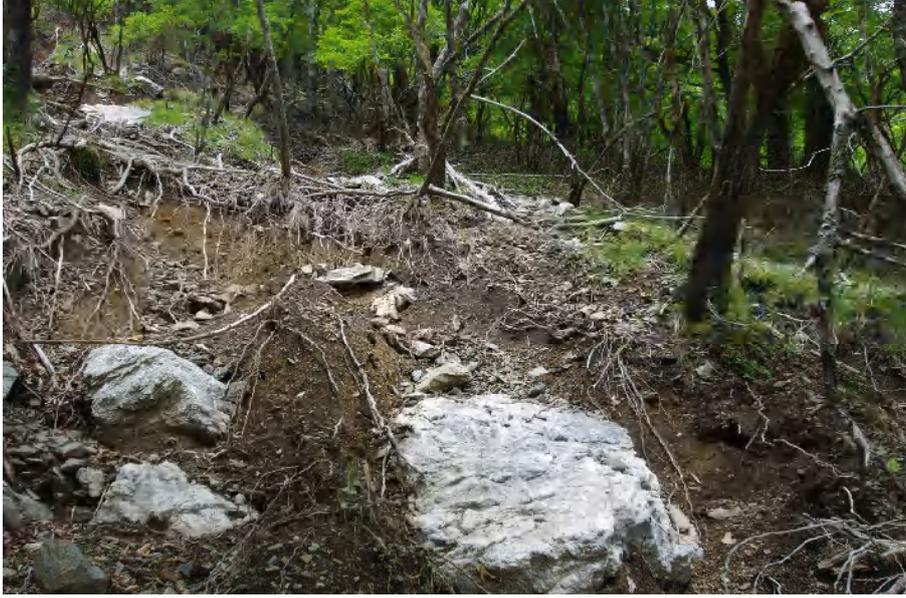
巨大な岩塊はガリ侵食を妨げる

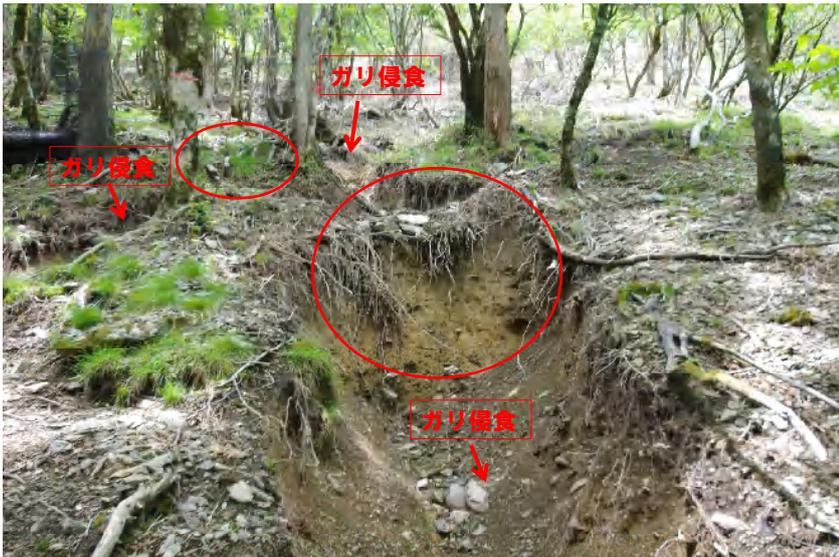
**樹根がガリ侵食を妨げているように見える
—下流側のガリ侵食は伏流水による可能性がある—**

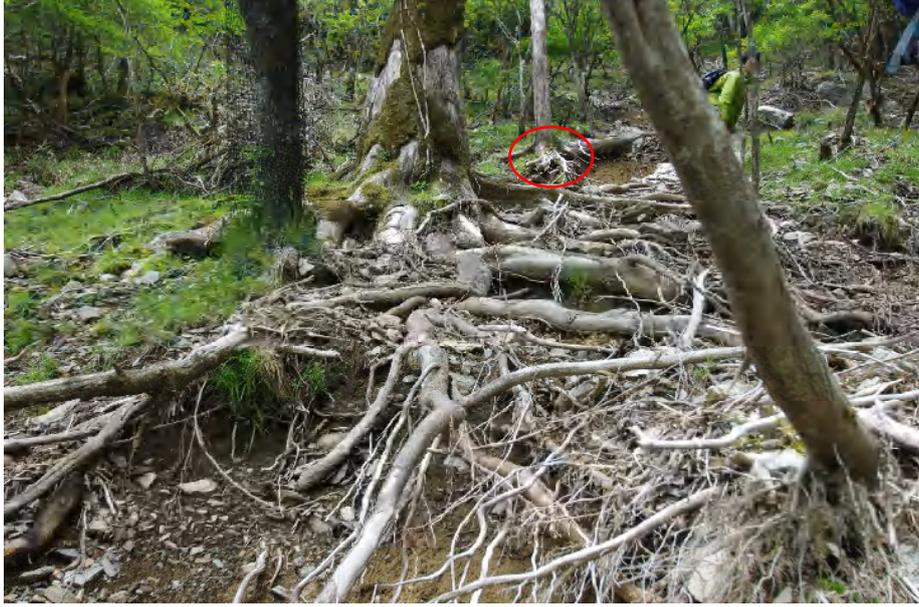
ガリ侵食を妨げる樹根
樹根の切断（赤丸）は流下土砂か、食害か

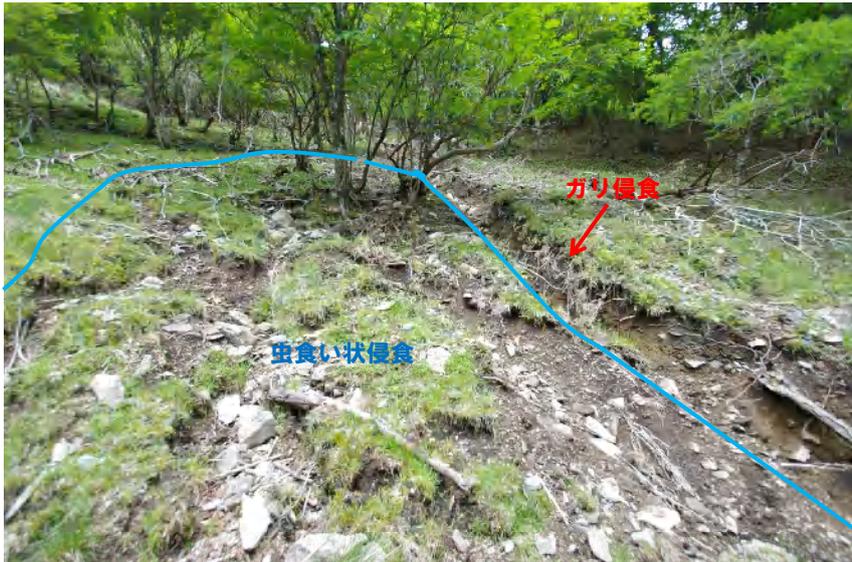
虫食い状侵食とガリ侵食は棲み分けている

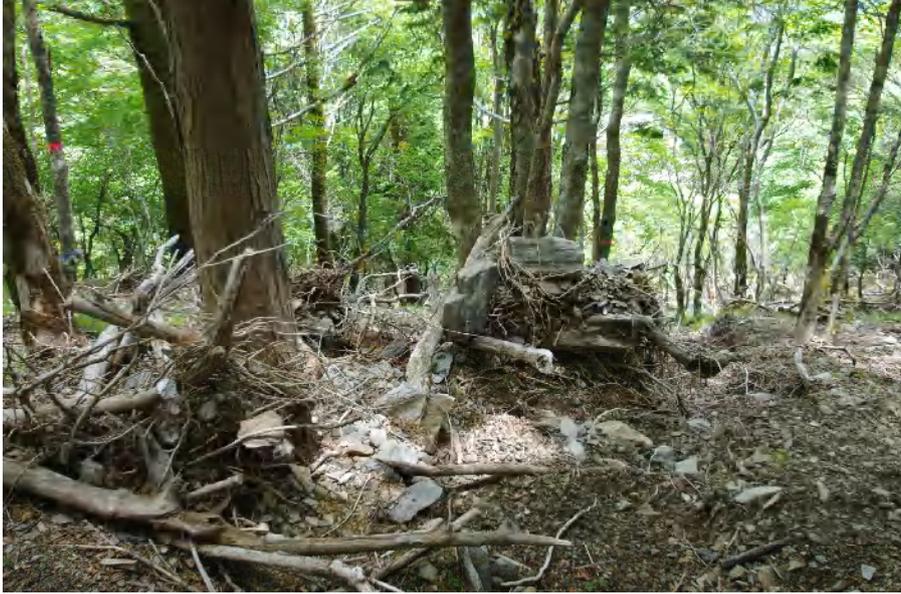
地表流で運ばれた倒木や岩塊

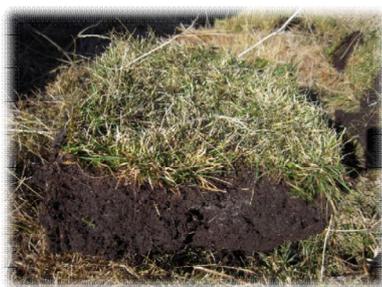
○崩壊破断部

根系の多い層、砂層と礫層の間 →
地下水の噴出孔と思われる穴が多数観察された
