概要

宮城北部森林管理署 主要災害復旧箇所 位置図

平成24年度 工事施行箇所

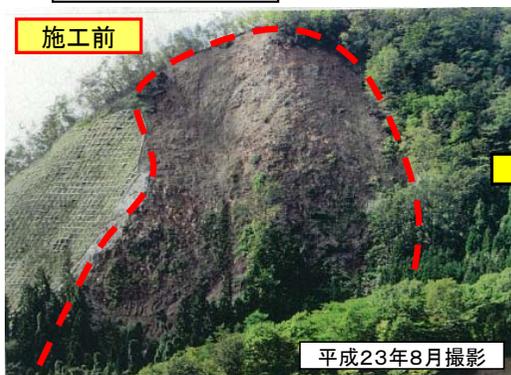
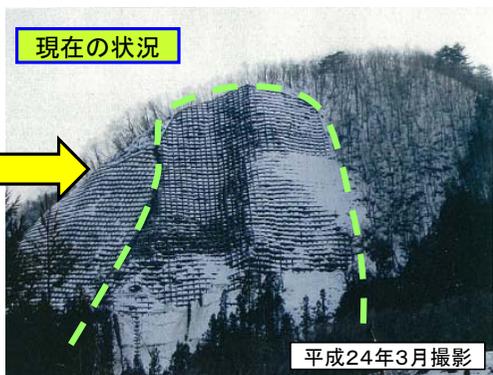
被災地の復旧状況 (山腹工の事例)

本崩壊地は栗原市栗駒字沼倉に所在する栗駒岳国有林に位置し、付近には県道等の重要な保全対象が存在します。被災時は県道まで崩壊土砂が流出、通行止めとなるなど地域社会に多大な影響が及びました。このため、被災時から復旧対策を進め、平成23年度には法枠工が完成しました。

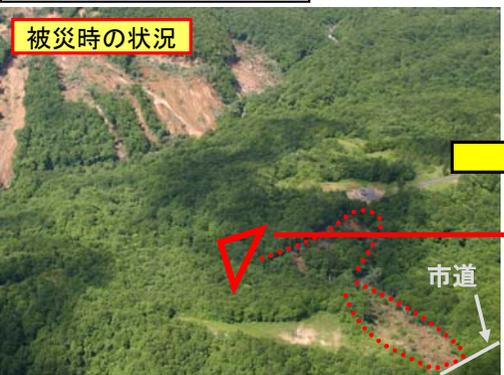
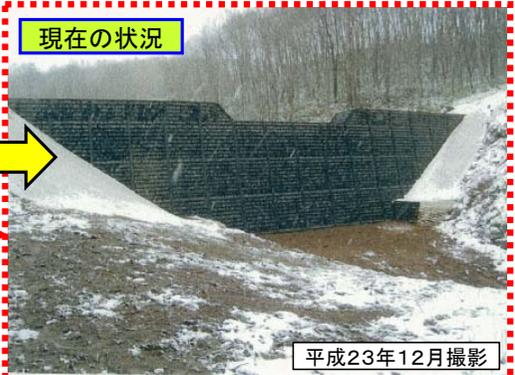
被災地の復旧状況 (溪間工の事例)

本施工地は栗原市栗駒字沼倉耕英南地内に位置しています。尾根沿いを走る市道の谷側斜面が約130mにわたって崩壊し、谷に不安定な土砂が堆積しました。被害の拡大が予想されることから、復旧対策を進め、平成23年度は鋼製枠谷止工を設置しました。

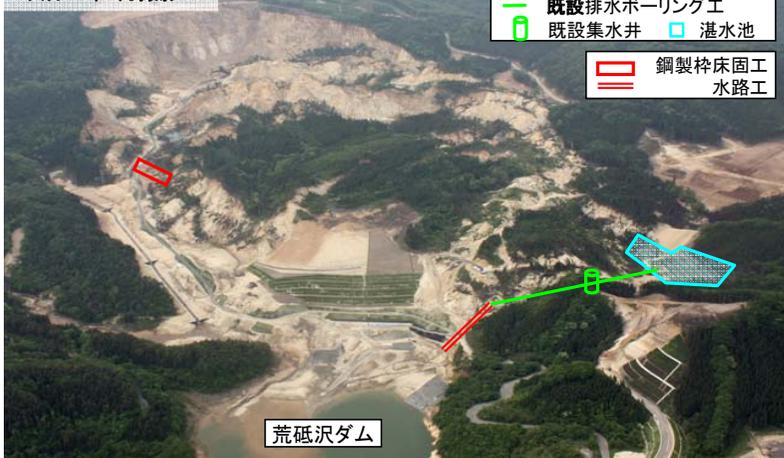
- 7 荒砥沢 [溪間工(鋼製枠床固工)]

地すべりに伴う移動堆積した土塊により谷への土砂の堆積や湛水池が発生しました。

地すべり西側では貯水池へ土砂が流出しないよう、湛水の解消と溪流に堆積した土砂の固定を目的に、鋼製枠床固工を設置します。

また、東側では、湛水池の水を排水する施設の整備を進めます。

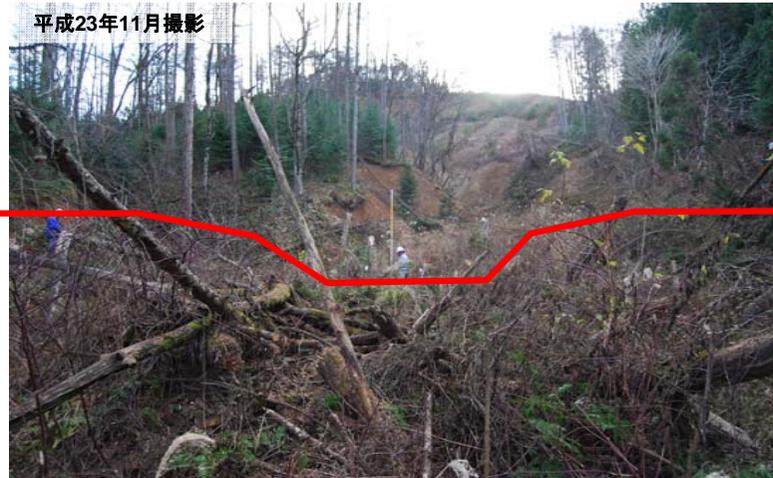
- 8 本沢軽井沢Ⅰ(H24) [溪間工(コンクリート谷止工)]

地震により山腹が崩壊し、土砂が直下の谷に堆積しました。

この土砂を固定し、崩壊の拡大を防ぐため、コンクリート谷止工を設置します。

また、木材の利用を促進させるため、型枠には間伐材を使用します。
