東青地域におけるヒバ立枯れ被害の現況と路網の影響

青森森林管理署 今別森林事務所 森林官 遠藤 周作

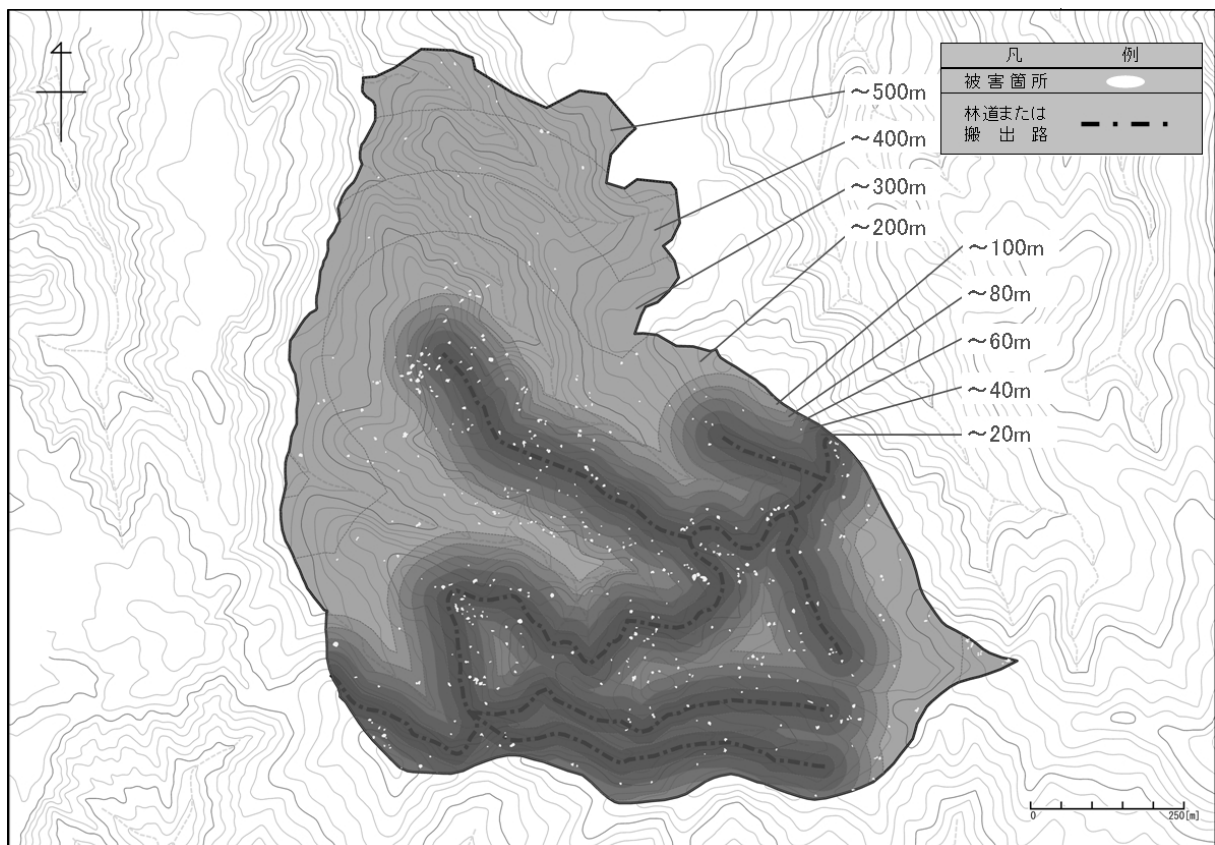
図 3 被害の分布

初見の印象は、被害を示す白い点が全体的に林道や搬出路等の道路から近い場所ほど多く分布していたということです。また、尾根沿いの搬出路や、林道のカーブ付近にも大きな被害が見られることが分かります。

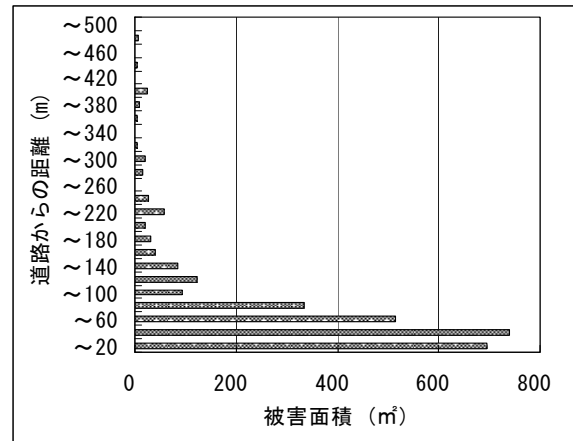
図4 道路からの距離と被害面積

まず、図4に示す道路からの距離と被害面積に着目すると、最寄りの道路との距離が20～40mの範囲で最も被害が大きく、全被害の約26%を占めていることが分かりました。また、全被害の約80%が最寄りの道路から80mまでの範囲に分布していることも読み取れました。

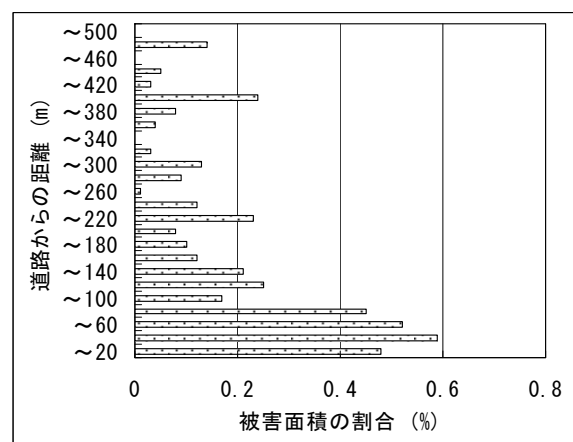
図6 道路からの距離ごとの周囲面積に対する被害面積の割合

次に、図6に示す道路からの距離ごとの周囲面積に対する被害面積の割合に焦点を合わせて見てみました。この図で最も特徴的な点は、最寄りの道路からの距離が80mまでの範囲の被害面積の割合が、80mより離れた場所と比較して非常に大きいことが分かります。

このことから、最寄りの道路から80mまでの範囲で被害が大きいことが言えます。

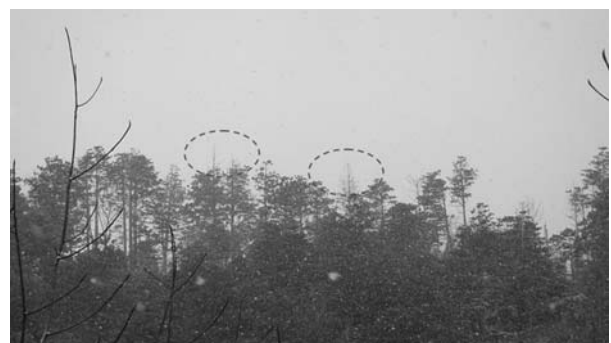
写真1 A地点の様子

まずA地点についてですが、全体的な印象としては、中・大径木が多く見られたこと、折れているもの割れているものが多いといったことが挙げられます。また、写真1のように周囲より樹高が高く、梢端部が出ているものが多く枯れていました。

このことから、立枯れ被害を軽減するために、特に尾根沿いは風の通り道をあまり広げすぎないことが必要であると思います。具体的な方法としては、搬出路は可能な限り中腹部に作設する、大径木主体の林分はヘリコプター集材を検討するなどがあると思います。また、風の影響を受けやすい場所は、ヒバよりも広葉樹の方が適している可能性があるもので、林道周辺等は風よけのための広葉樹を残すといった方法も考えられます。

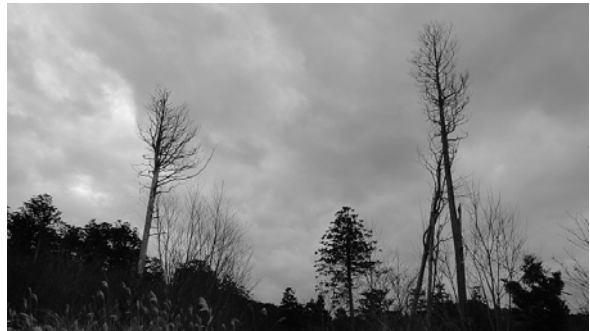
写真 2 B 地点の様子

次に、B 地点についてですが、写真 2 に示すように、この地点は他の地点と比較して周囲に立木が少なく、何もない空間が非常に多いことが分かります。このように、立木が少ないということは風を遮る物が少ないということでもあり、B 地点は特に風の影響を受けやすい場所である可能性があります。さらに、B 地点には多くの伐根があり、通常よりも風が通り抜けやすかったと思われま

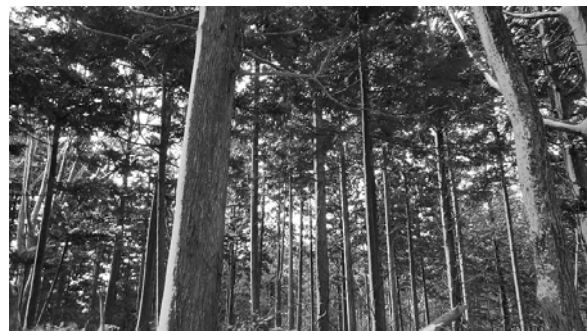
写真 3 C 地点の様子

最後に、唯一被害の少なかった C 地点についてですが、この地点は他の地点とは異なり、ヒバとスギの混交林で、比較的若い林分でした。また、写真 3 に示すように、立木が密集して立っており、搬出路付近でも風の影響を受けにくい場所であると思われま
