# 増川ヒバ施業実験林 ～ヒバ林誘導経過～

東北森林林管理局森林技術センター 森林技術専門官 ○岡浦貴富  
業務係長 木村正彦

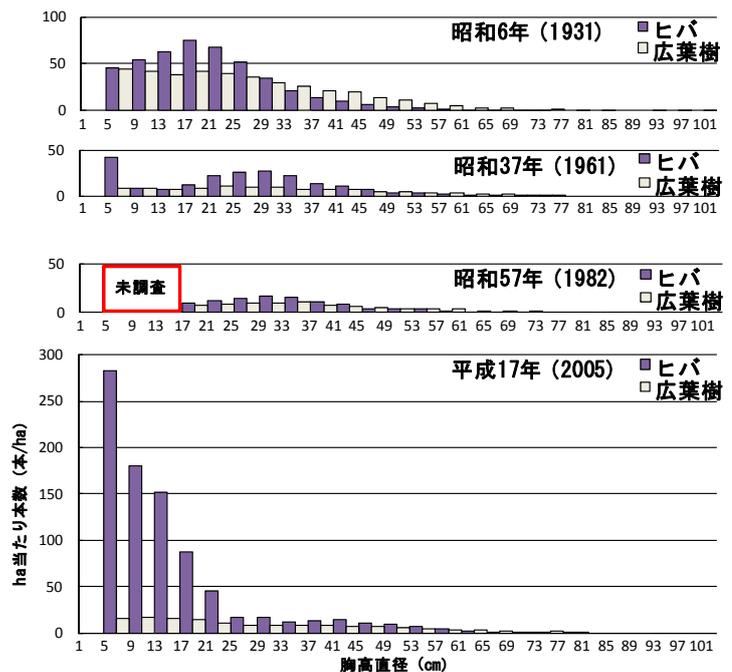
図-3. ヒバと広葉樹の径級別本数分布(8 林班)

昭和 6 年から平成 17 年までのヒバと広葉樹の径級別本数頻度分布(図-3)の経年変化から、択伐施業を行うことによって林床の光環境を良くし、植栽木や天然稚樹等の成長を促していった事を伺い知れる。現在はヒバの小径木が多く植生している林分構造となっている。

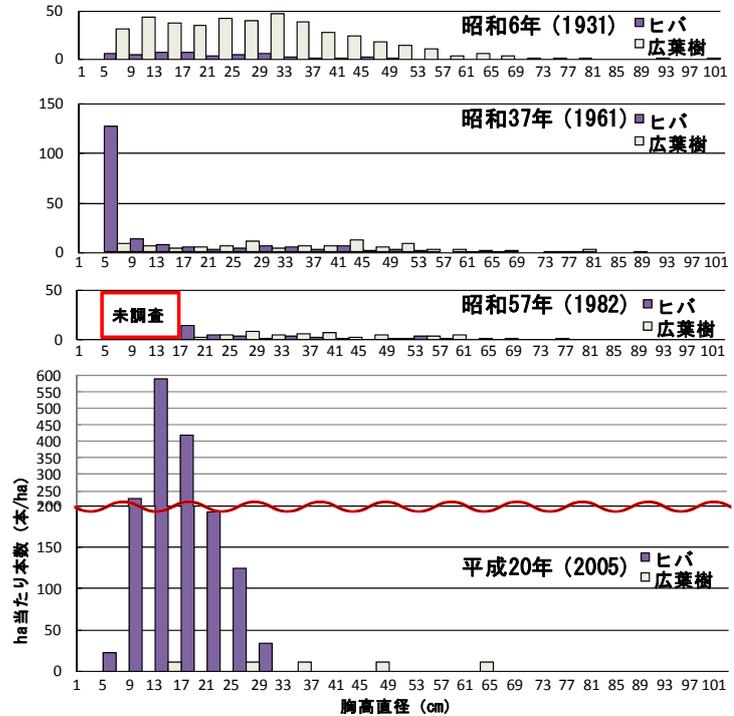
図-4. ヒバと広葉樹の径級別本数分布 (8 林班け小班)

昭和 6 年当時旧 8 林班け小班は、図-4 の径級別本数分布に示しているように広葉樹が多く植生しており、林相は広葉樹林型であった。ha 当たりの林分蓄積はヒバ  $14\text{m}^3$  (44 本/ha)、広葉樹  $284\text{m}^3$  (430 本/ha) であった。そして、昭和 9 年にヒバを ha 当たり 1,000 本、16 年に 4,000 本を樹下植栽した。昭和 37 年時点では 8 林班全体で行われていた択伐施業を同様に実施して、林床の光環境を良くし、植栽木や天然稚樹等の成長を促していったと考えられる。その結果、胸高直径が大きい上層木の広葉樹本数が減少するとともに、胸高直径 5-9cm のヒバの小径木本数が増加し、順調に植栽木や天然のヒバが成長し誘導が進んでいた。平成 20 年では標準地調査の結果から、主にヒバの小径木を中心とした植生をしており、林分は昭和 6 年時の広葉樹林型からヒバ林型に移相していた。林分蓄積は、ha 当たりヒバ  $333\text{m}^3$  (1,612 本/ha)、広葉樹  $52\text{m}^3$  (57 本/ha) であった。

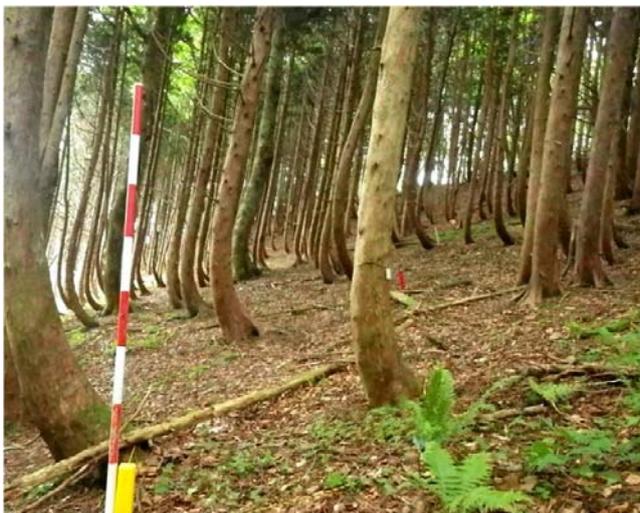
図-5. 旧 8 林班け小班林内(平成 24 年 6 月撮影)

この林分は、上層に広葉樹がわずかに残存しているが、全体的にヒバの一斉林に近い林相となっていた(図-5)。また、この箇所は下層植生がほぼ皆無であり、ヒバの小径木は形質不良木や衰弱木が多く、優良な形質の立木が少ないという林況であった。全天空画像(図-6)の解析から、この林分の開空度は約 5.1%と推定され、林冠が閉鎖し林内の立木本数が過密となっている結果を示した。

ヒバの樹下植栽を行い、広葉樹を主とした択伐施業を実施することによって、林相は昭和 6 年時の広葉樹林型から平成 20 年にはヒバ林型に移相していたが、ヒバ小径木主体の林分であった。この林分のヒバの胸高直径成長量が胸高直径サイズに比例する傾向を示したことは、胸高直径が大きいヒバほど林冠を占めており光合成を多く行え、胸高直径が小さいほど林冠を占めておらず光合成を行えていないと推察される。平成 20 年からの胸高直径成長調査で年平均成長量が 1mm 以下の成長不良木は、ha 当たりヒバ立木 1,612 本中 726 本あった。また、平成 20 年以降ヒバは ha 当たり 204 本枯死した。これらは林分の立木本数密度が高いことが起因していることを示している。

これらの結果から、平成 20 年にヒバの成長不良木を伐採（726 本/ha、材積伐採率約 31%、本数伐採率約 44%）し、本数調整をすることが適切であったと考えられ、残存木を良好に成長させるとともに、形質優良木に仕立てていくことが良いと言いうことができる。ヒバは浅根性であることから風倒木が発生しやすく、高い伐採率は被害の発生を招く恐れがある。しかしながら、成長不良木は大部分が林冠を占めていない被圧・被陰木であり、伐採施業後の風倒被害等の発生率は極めて低いと予測できる。これらの事象を想定することができるが、実際の施業効果を検証する必要がある。

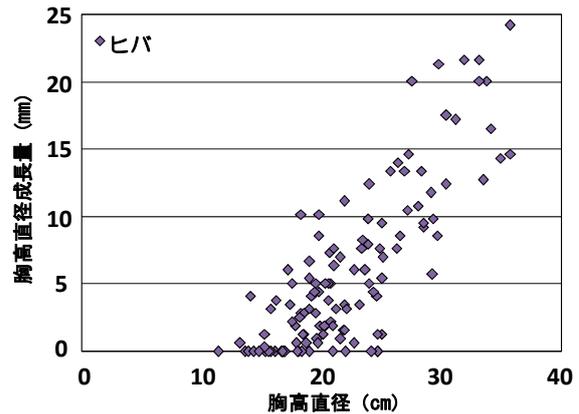
図-7. ヒバの 4 年間の胸高直径成長量

標準地内のヒバ立木の肥大成長に関して、平成 20 年からの 4 年間に於ける胸高直径成長量（胸高周囲長から推定）は、立木の胸高直径サイズに比例する傾向を示した（図-7）。この傾向の相関係数（R）は 0.80 の値をとり、強い正の相関関係があった。

胸高直径成長量が年平均 1mm 以下（4 年間で 4mm 以下）のヒバ立木は、ha 当たり 1,612 本中 726 本（本数比率約 45%）あり、成長不良木が多数存在することがわかった。また、平成 20 年から 4 年間で ha 当たり 1,612 本中 204 本（本数比率約 13%）が枯死した。
