## ヒバ造林のための適地等判定調査 (技術開発期間 平成 23 年度～平成 25 年度)

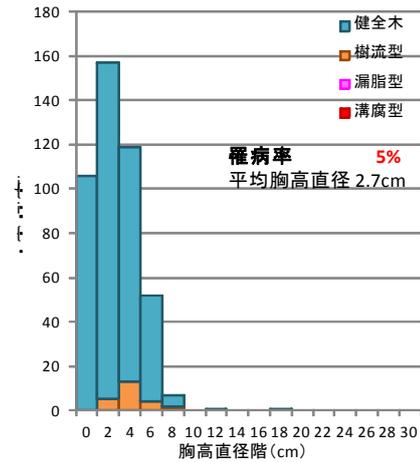
図-2. 胸高直径階別罹病本数頻度分布(350 林班は 1 小班)

ヒバ漏脂病の調査結果は表-2に示す。219林班ろ小班(ヒバ人工林12年生)や350林班は1小班(ヒバ人工林16年生)は若齢であり、立木のサイズも小さい(平均胸高直径2.4cmと2.7cm)林分では、漏脂病の罹病率は他の林分より低かった(9%と5%)。また、350林班は1小班的胸高直径階別罹病本数頻度分布は図-2のとおりであり、若齢であることから主に漏脂病は発生初期の樹脂流出型であった。219林班ろ小班も同様の結果であった。

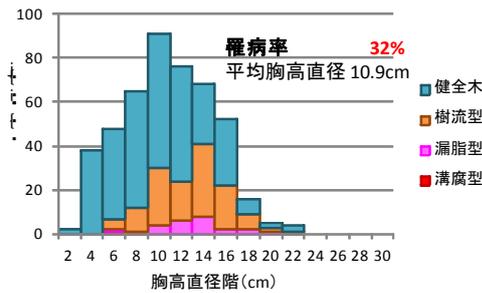
図-3. 胸高直径階別罹病本数頻度分布(46 林班に 6 小班)

次に、43 林班に 6 小班（ヒバ人工林 38 年生）は、平均胸高直径が 10.9cm となり肥大成長している林分のヒバ漏脂病の罹病率は、32%と若齢林分より上昇している。また、胸高直径階別罹病本数頻度分布は肥大成長するにしたがい罹病率の割合が上昇し、被害の程度が悪化（漏脂型への移行）する傾向を示している（図-3）。

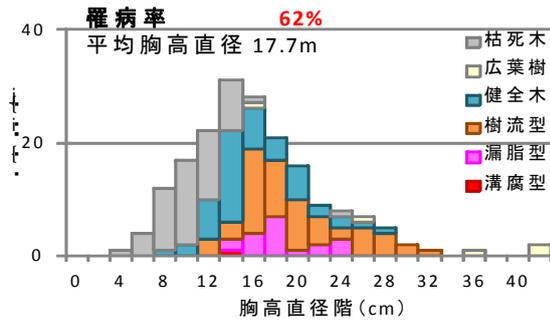
図-4. 胸高直径階別罹病本数頻度分布(旧 8 林班-2)

さらに、増川ヒバ施業実験林の旧 8 林班-2 においては、ヒバの樹下植栽が昭和 9 年に ha 当たり 1000 本、昭和 16 年に ha 当たり 4,000 本されており、若齢時は密植状態であったと考えられる。平成 24 年には平均胸高直径が 17.7cm となっており、調査結果は図-4 に示す。また、林分はほぼヒバの一斉林を呈していた（図-5）。この林分は現在も本数密度が過密で、枯死木も多く発生しており、若齢時から密生状態が長期間続いていていたものと考えられる。漏脂病の状況は罹病率が 62%と高く、なおかつ幹の扁平化がみられる立木も多く発生していた。

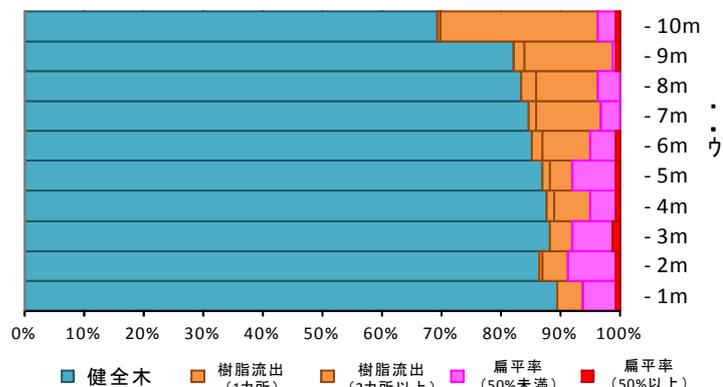
図-6. ヒバの漏脂病が発生している高さ (219 林班は 1 小班)

平成 13 年に林木育種センター 東北育種場の高橋誠らとともに調査した結果であるが、ヒバの漏脂病が発生している高さは図-6 に示す。これらは、高さに関係なくヒバ漏脂病が発生しており、低い箇所が扁平している割合が大きくなる結果であった。
