被災地の復旧状況 (溪間工・山腹工の事例)

平成26年度 工事施行箇所

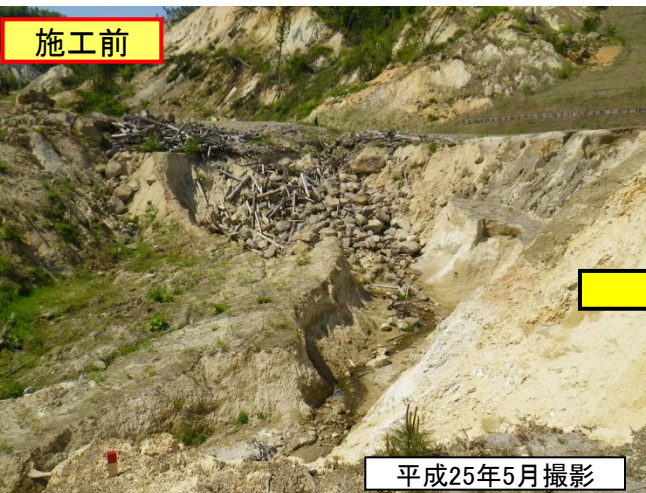
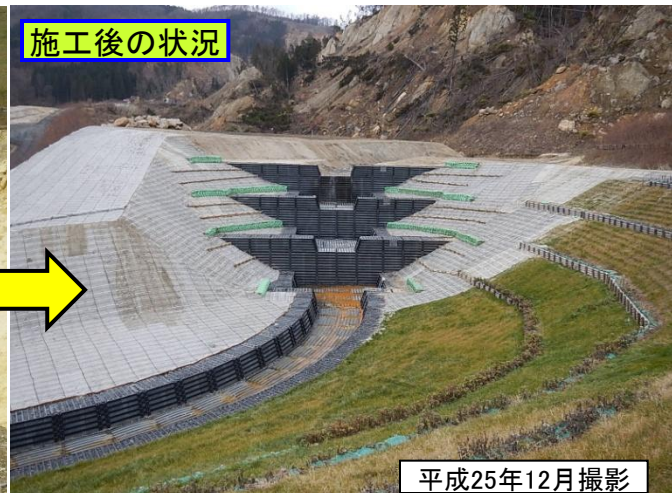
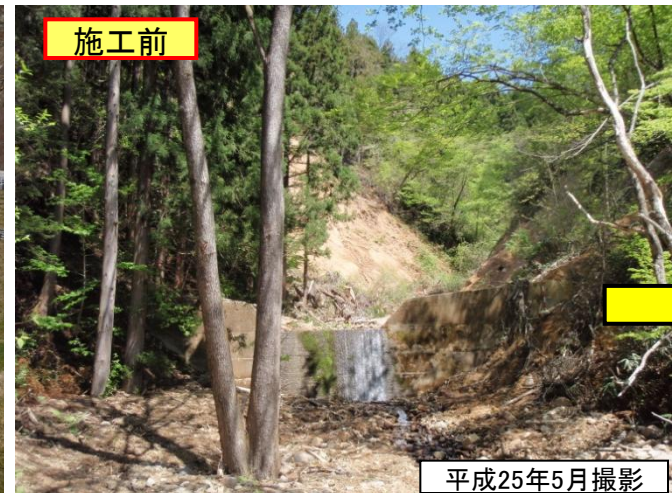
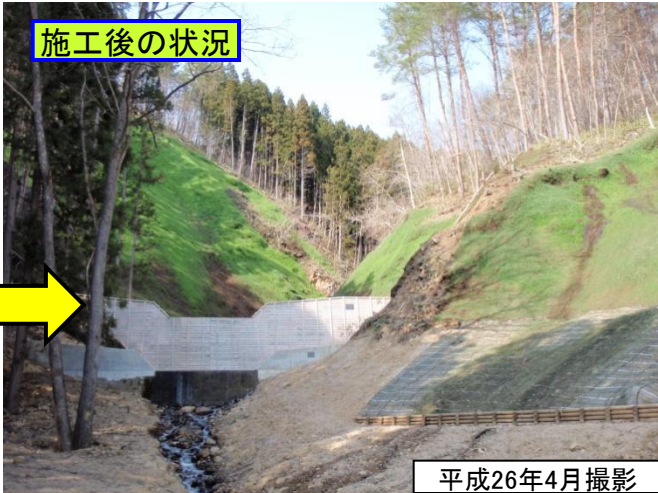
洞万 I 西沼ヶ森(H25)治山工事

本施工地は栗原市栗駒沼倉西沼ヶ森地内に位置し、下流には県道築館栗駒公園線をはじめ、電力施設、栗駒ダム等の重要な保全対象が存在します。地震により三迫川支流の両岸山腹が広範囲に崩壊し、谷に大量の不安定土砂が堆積しました。崩壊の拡大と不安定土砂の流出を防止するため、被災時から復旧対策を進め、平成25年度にはコンクリート谷止工や植生基材吹付工などの溪間・山腹工が完成しました。

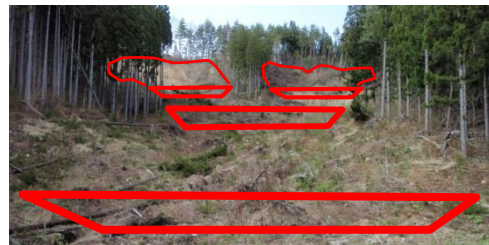
- 1 本沢軽井沢Ⅱ (H25)
[山腹工(コンクリート土留工)ほか]
コンクリート土留工などを設置します。

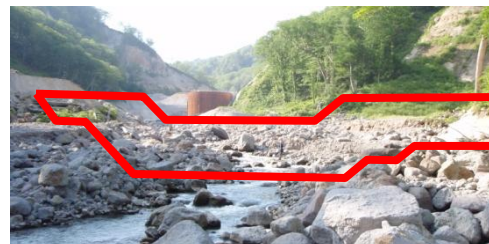
- 2 湯ノ倉上流第二
[溪間工(鋼製枠谷止工)ほか]
鋼製枠谷止工などを設置します。

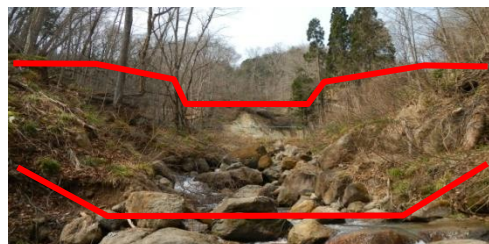
- 3 ヒアヒクラ沢
[溪間工(コンクリート谷止工)ほか]
コンクリート谷止工を設置します。

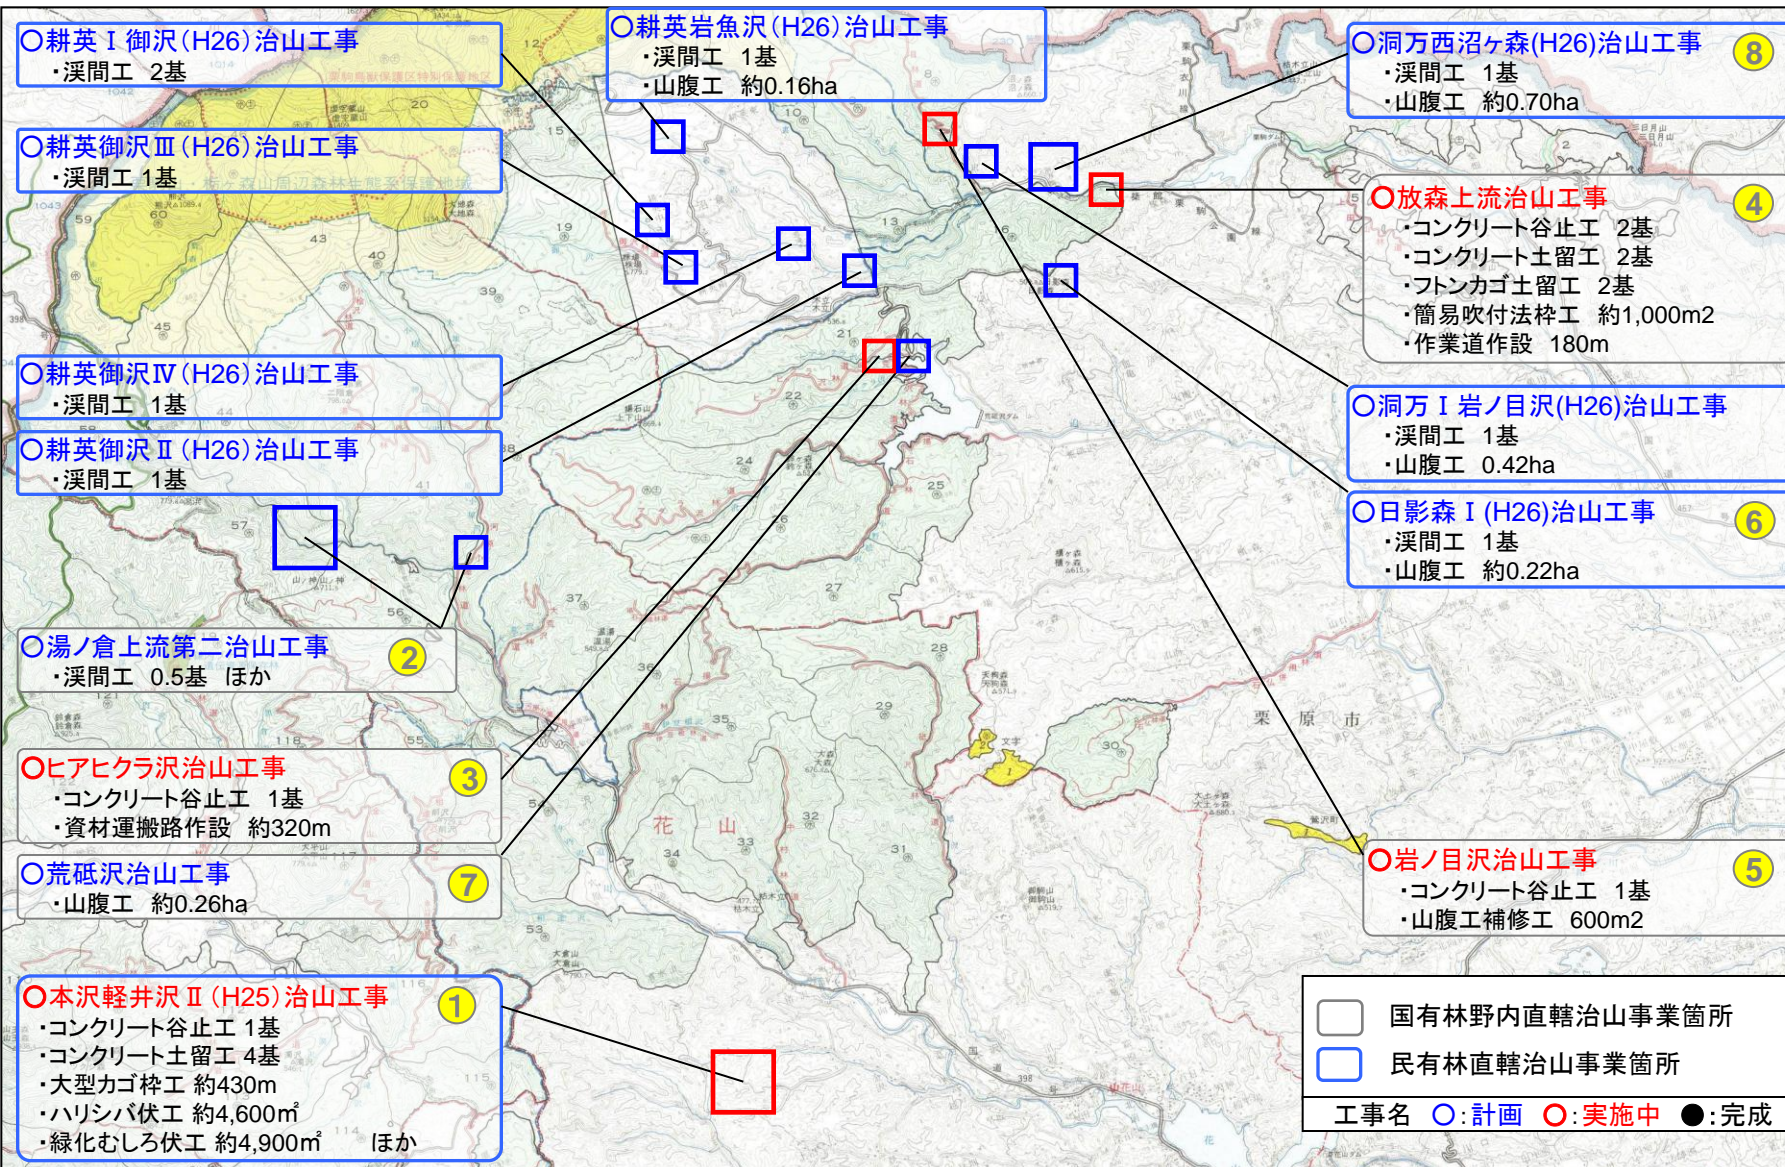
- 7 荒砥沢 [山腹工(緑化マット伏工)ほか]

地すべりに伴い発生した地すべり土塊側部の崩壊斜面は、もろい地質のため、雨などによる浸食が進行し、雨裂などが発生している状況です。

このため下流の荒砥沢ダム貯水池へ土砂が流出しないよう、山腹斜面の安定化と緑化を目的として山腹工を行います。

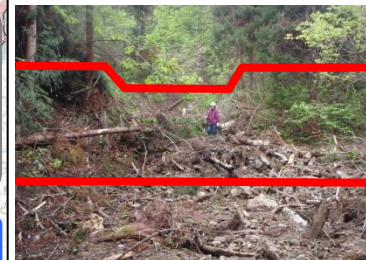
- 4 放森上流
[溪間工(コンクリート谷止工)ほか]
コンクリート谷止工などを設置します。

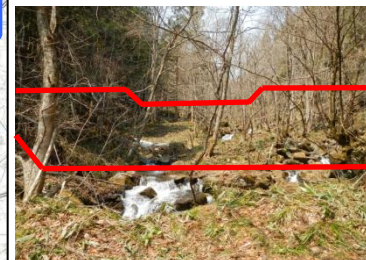
- 5 岩ノ目沢
[溪間工(コンクリート谷止工)ほか]
コンクリート谷止工などを設置します。

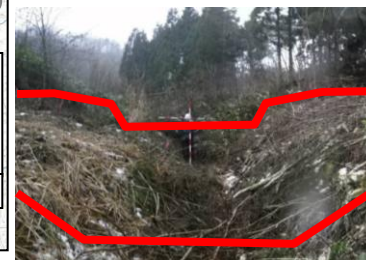
- 6 日影森Ⅰ(H26)
[溪間工(コンクリート谷止工)ほか]
コンクリート谷止工などを設置します。

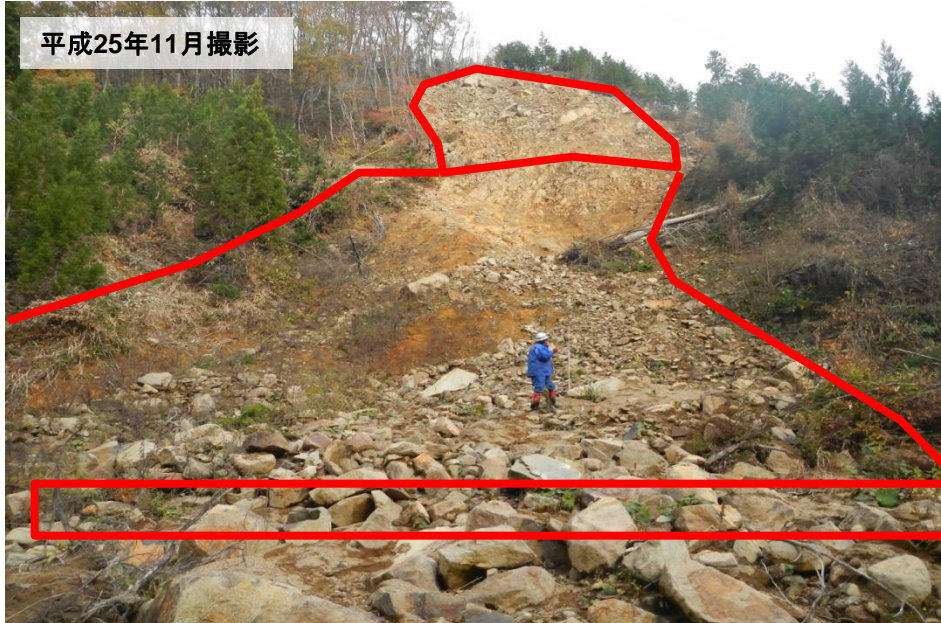
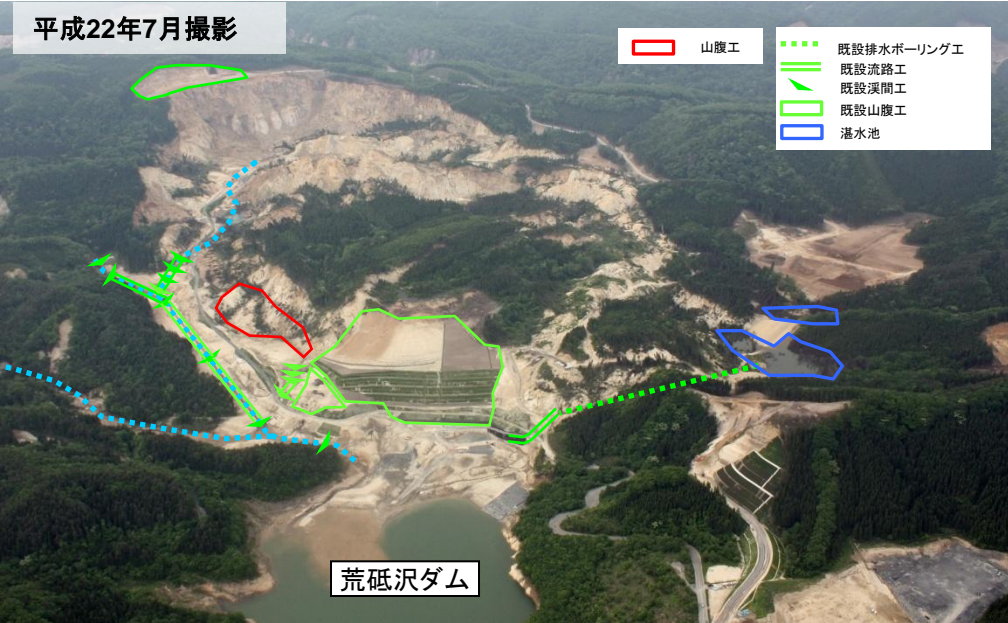
- 8 洞万西沼ヶ森(H26) [山腹工(簡易吹付法枠工)ほか]

地震とその後の豪雨により山腹が崩壊し、土砂が直下の谷に堆積しました。

さらなる崩壊の拡大と土砂の流出を防ぐため、簡易吹付法枠工等の山腹工及びコンクリート谷止工を設置します。

また、木材利用の促進に寄与するため、谷止工に使用する型枠には間伐材を使用します。
