被災箇所に係る復旧整備状況

平成20年 岩手・宮城内陸地震の記録  
 2008年6月14日 午前8時43分頃発生  
 地震の規模 M7.2  
 最大震度 6強(宮城県栗原市、岩手県奥州市)  
 震源地 岩手県内陸南部  
 震源の深さ 約8km  
 山腹崩壊箇所 1,062箇所(宮城県内、H20東北森林管理局調べ)

被災地の復旧状況 (山腹工・溪間工の事例)

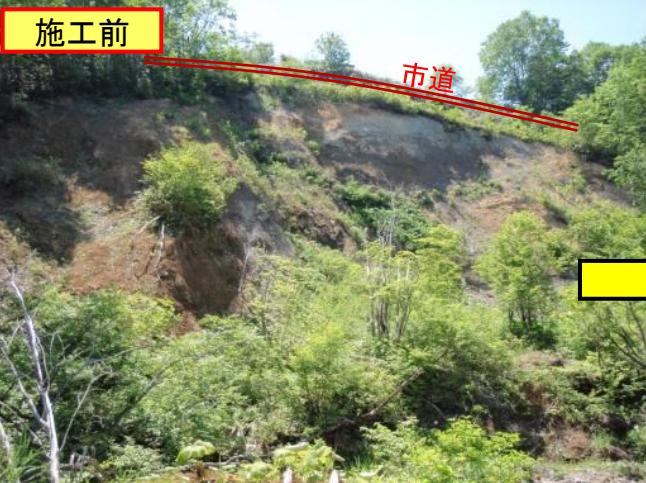
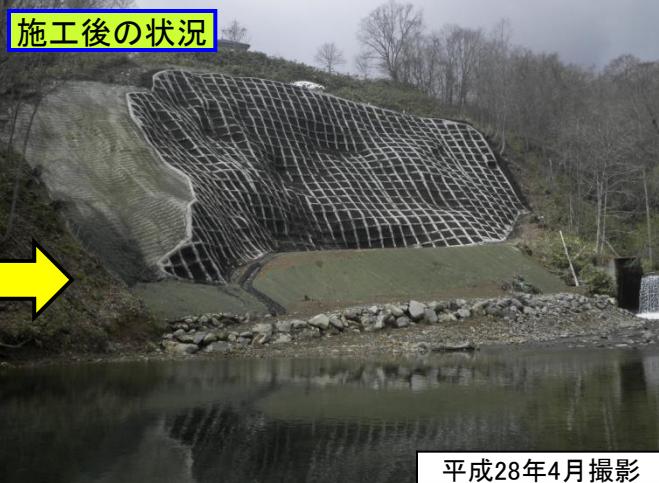
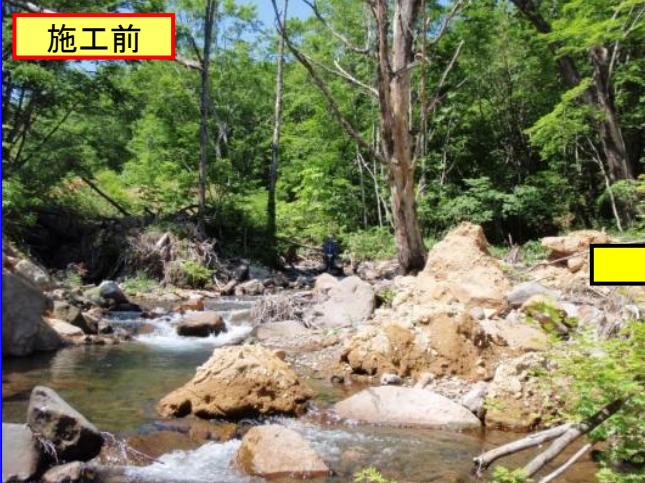
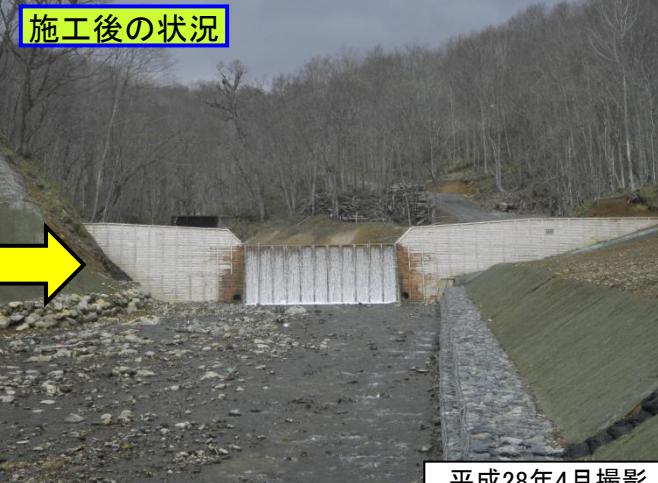
平成27年度 耕英岩魚沢(H27)治山工事

本施工地は、栗原市栗駒沼倉耕英地内の三迫川支流の岩魚沢の右岸に位置する施工地で、崩壊地直上部には、市道及び人家が存在し、下流には県道や栗駒ダムなどの重要な保全対象が存在しています。地震により山腹が崩壊し、押し出した土砂が沢に堆積していたため、簡易吹付法砕工等により法面を安定させ崩壊の拡大を防止するとともに、直下に谷止工を設置して堆積土砂の流出を防止しました。

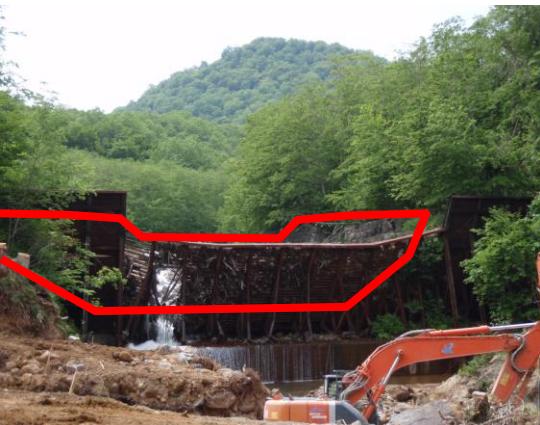
- ① 耕英御沢 (H27) [溪間工(コンクリート床固工ほか)]  
コンクリート谷止工などを設置します。

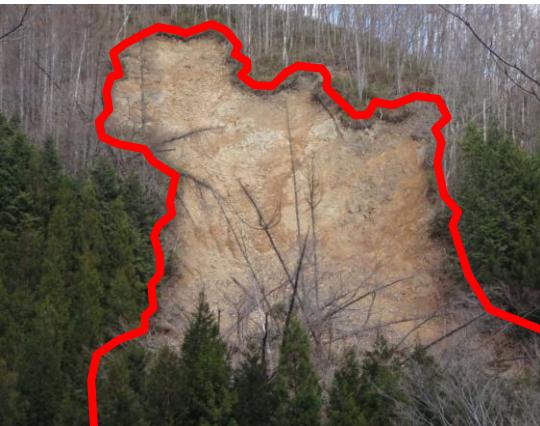
- ③ 洞万岩ノ目 (H28) [山腹工(植生基材吹付工ほか)]  
植生基材吹付工などを設置します。

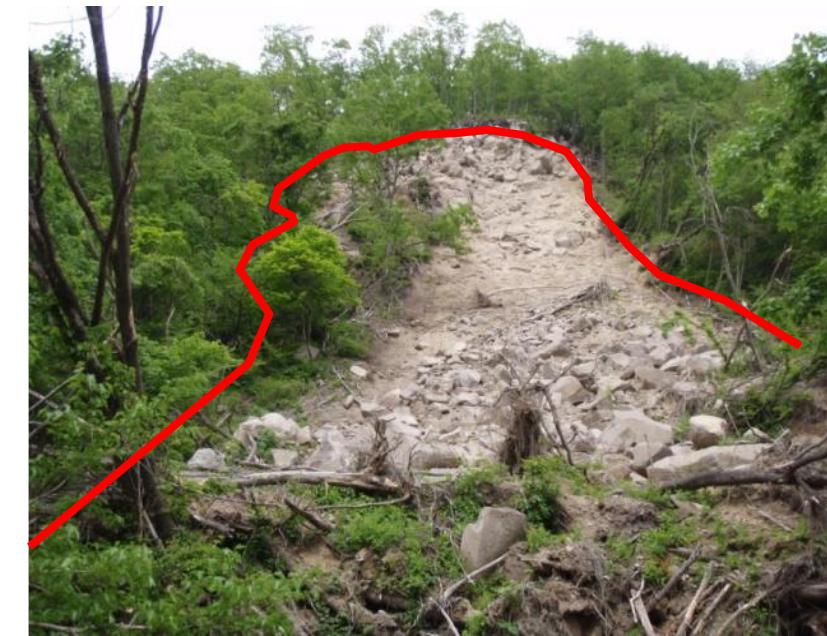
- ⑤ 浅布 (H28) [山腹工(簡易吹付法砕工ほか)]  
簡易吹付法砕工などを設置します。

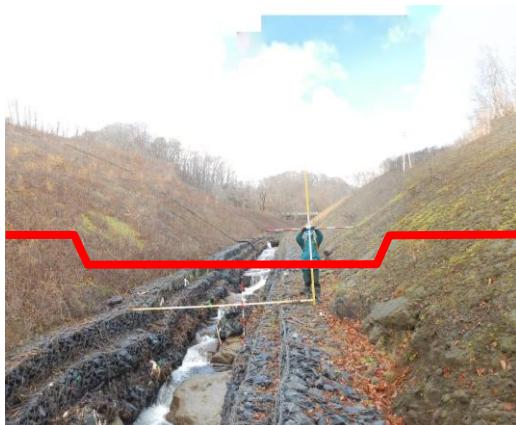
- ② 耕英柳沢 (H28) [溪間工(コンクリート床固工ほか)]  
コンクリート床固工などを設置します。

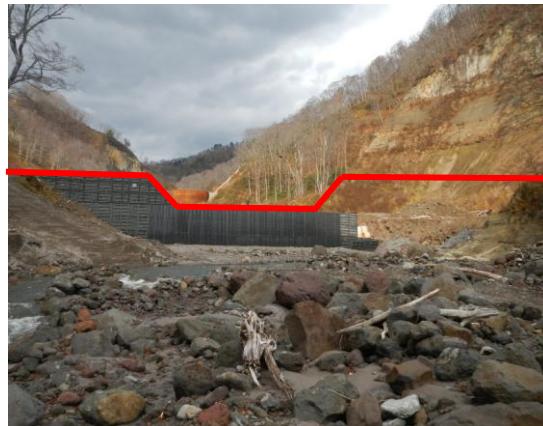
- ④ 湯ノ倉上流 [溪間工(鋼製枠谷止工)]  
鋼製枠谷止工を設置します。

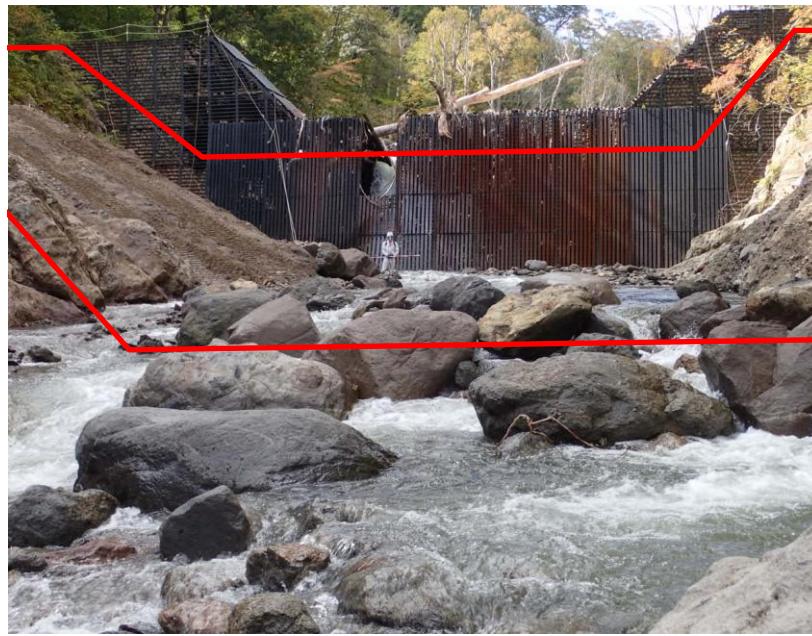
- ⑥ 湯ノ倉上流地区 [溪間工(コンクリートブロック床固工ほか)]  
コンクリートブロック床固工などを設置します。

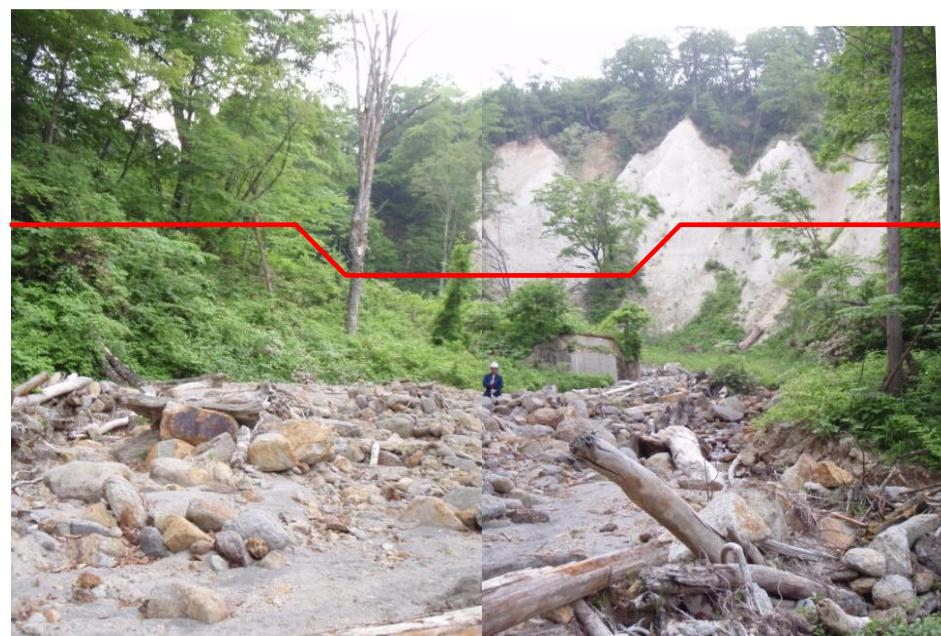
- ⑦ ヒアヒクラ沢 [溪間工(コンクリート谷止工)]  
コンクリート谷止工を設置します。
