## 幼齡林分における

## カラマツ心腐れ病についての一考察

白田 ・ 白田担当区事務所 ○ 和出 彰  
春原 理勇

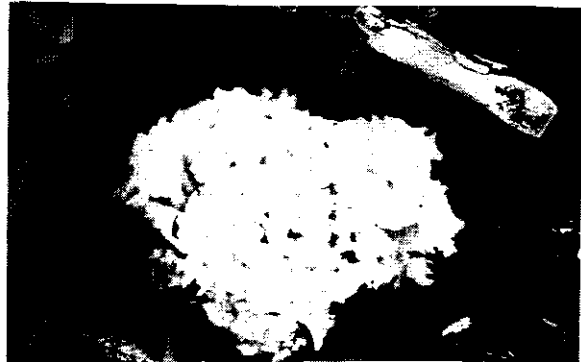
次の写真-1は、多種ある病原菌の一つでハナビラタケという子実体で、このような子実体の発生や、過去の林分が材質腐朽菌に犯されている状況を把握しない限り、立木が材質腐朽菌に犯されていることは、伐倒まで分からない状況となっている。

写-1 ハナビラタケ

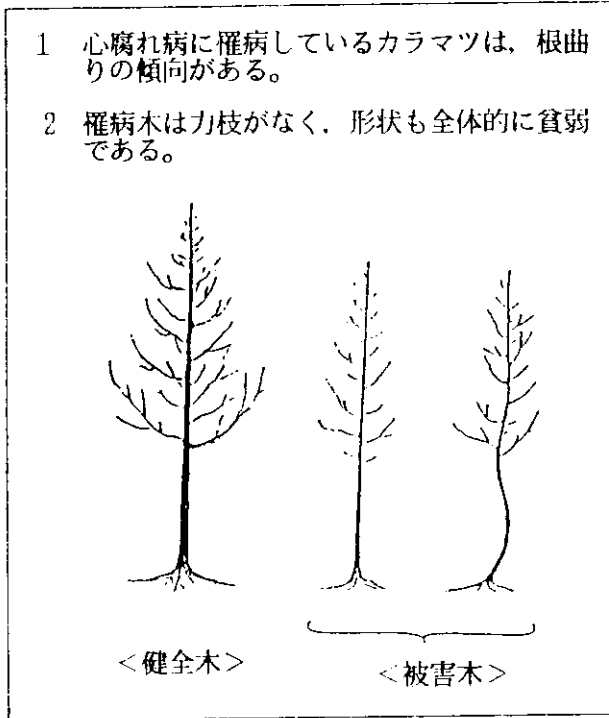
春原のいう、心腐れ病に罹病しているカラマツの特徴は、図-1で示しているような健全木と罹病木の違いで、罹病しているカラマツは根曲りの傾向があり、樹形も貧弱であるという特徴をもとに、林分内にプロットを設け調査を実行した。

図-1 外見上確認された心腐れ病の特徴

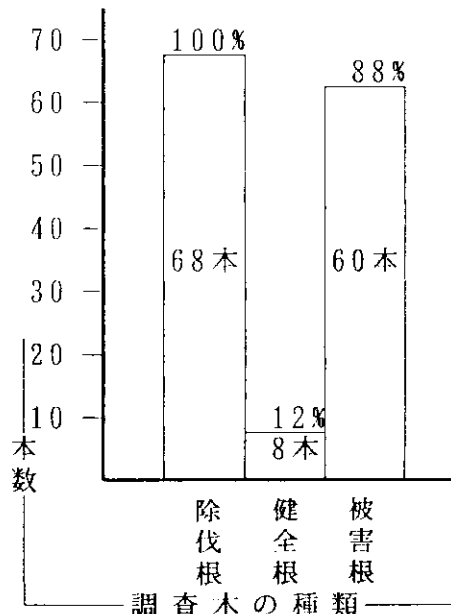
図-4は、プロット1において、昭和56年・57年に腰高で除伐した伐根を根元より切り、心腐れ病に罹病していたかどうかを調査した結果で、除伐根68本中、罹病木が88%と高い罹病率を示し、除伐以前の幼齢時期に心腐れ病に罹病していたことが分かる。

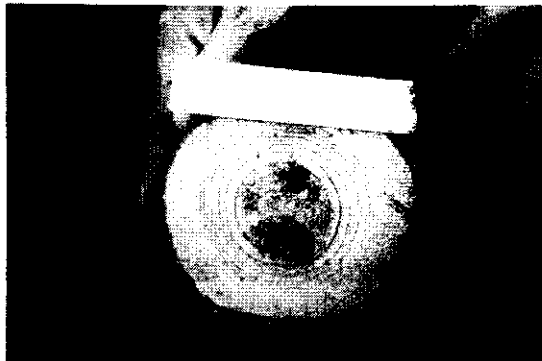
写真-2~写真-4は、根曲り木を伐倒し腐れの状態を写したもので、このカラマツについては93cmの位置まで腐れが侵入していた。

写-2 地上高50cm

以上の写真から推測すると、罹病木は、将来元玉の打ち出しの損害や、現在腐れがひどい場合には、挫折も考えられる。

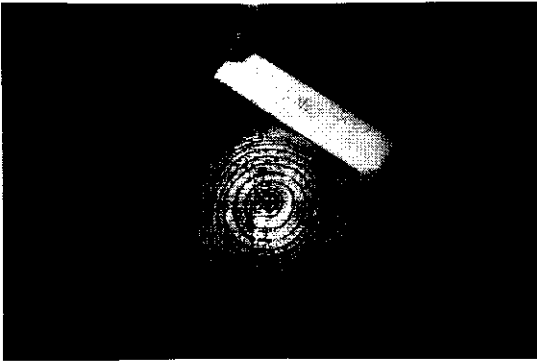
写-3 地上高80cm

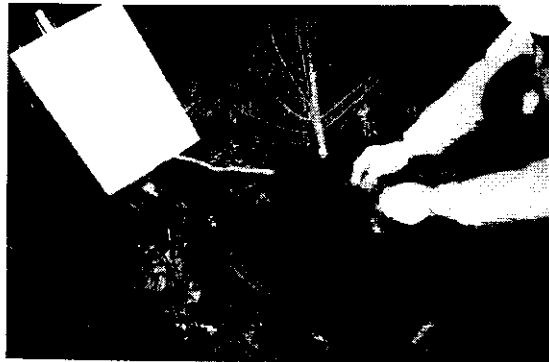
最後に今後は、『何故、どのようにして根系部が損傷され病原菌の侵入口を開くのか?』その原因の究明が重要な課題と考える中で、写真-6は、野鼠により根系部が食害にあったカラマツで、写真-7は、その食害にあったカラマツが傾斜した状態が分かる写真である。

写-6 野鼠食害の幼齢木

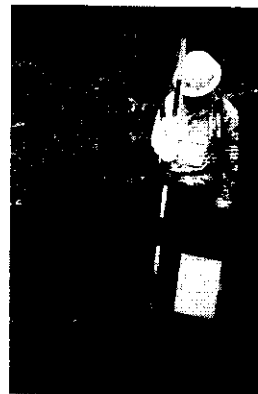
写-7 食害の幼齢木の状態
