## 請負事業体に対する安全推進活動

駒ヶ根・中川治山事業所 ○原 浩美  
倉田 昌明

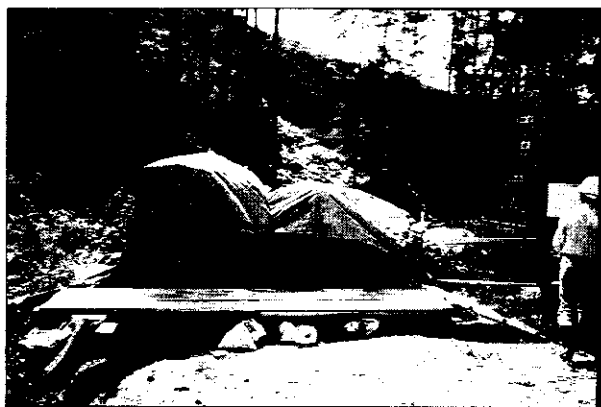
### (1) 索道のウインチ (写-11, 写-12)

(写-11) 囲いも標識も無い。

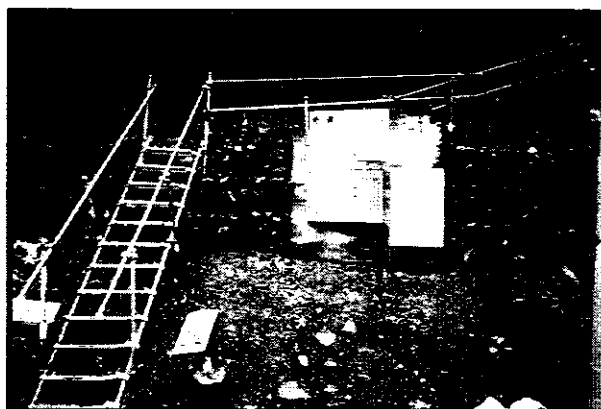
### (2) 作業道の階段 (写-13, 写-14)

(写-13) 勾配がきつく標識が不備。
