土捨場跡地における林地復旧について

木曽森林管理署 蕨原事務所 笹川森林官
水資源開発公団味噌川ダム管理所管理第一係長

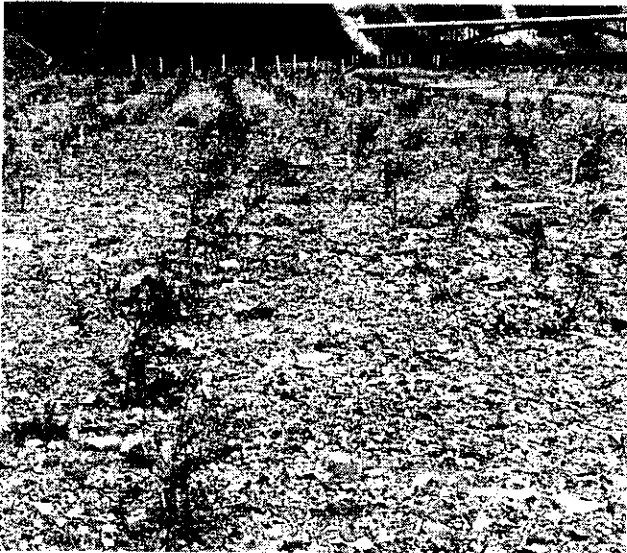
ヒノキ（群状枯れ）・生育とも不良 ヤマハンノキ活着・生育とも良好

写真-1 枯れたヒノキ

- ☆ ヒノキ植付木の活着・生育不良の原因究明の調査
 森林総合研究所（森林生態担当、土壌担当研究官 現地視察）
 調査結果
 地盤が平坦のため水はけが悪く根腐れをおこす、また裸地状態のため夏季の日照り、冬季の凍結・強い南北の寒風による被害
- ☆ 対策の実施
 風害（揺れ）防止のため、ヒノキ植付木に添木
 翌年の平成8年5月に ヒノキの補植（ 3,000本 ）

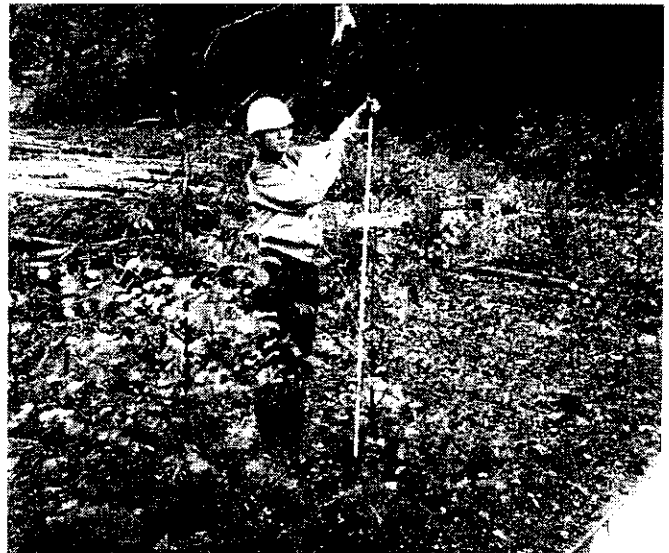
写真-2 生育良好なヤマハンノキ

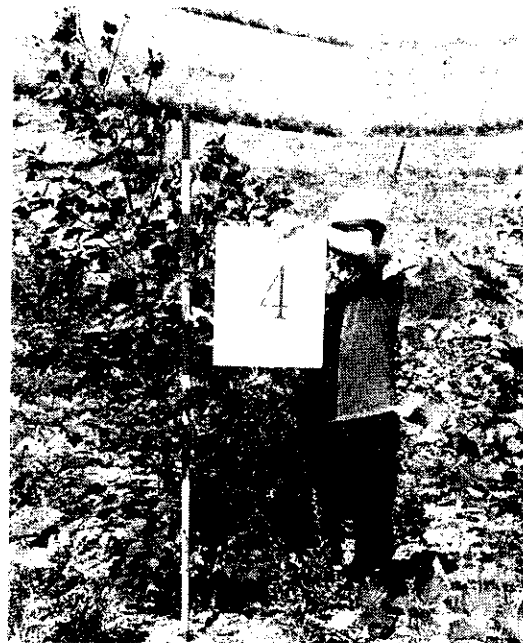
- ☆ 植付木の活着状況調査
 ヒノキ・生育とも不良
 ヤマハンノキ生育良好
 樹高平均 200 cmを超える

写真-3 生長したヤマハンノキ

- ☆ 対策等の実施
 ヒノキ植付木、依然として枯死が進行し、活着したものもツヤがなく樹種の結実も現れて来たため、協議の上、地盤改良工事を実施
 （平成9年12月）
 ヒノキ植付ヶ所（17,102㎡）
 地盤改良造成
 地盤を掘起し畝状に盛土して、坪穴に客土を実施

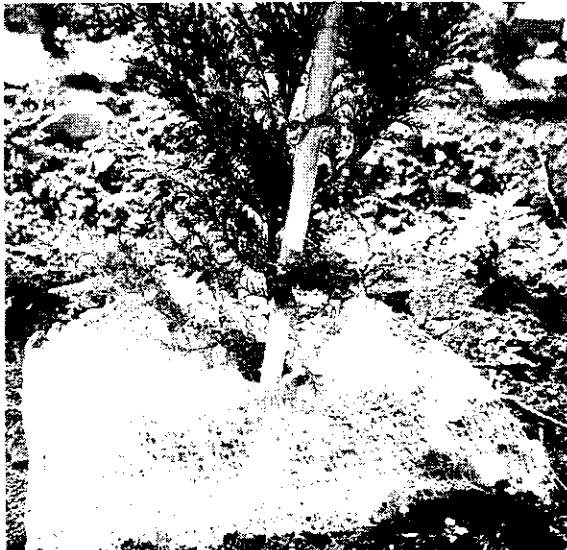
写真-4

植生マット及び支柱

直植坪穴式、植付木周囲に植生盤(植生マット)を覆う

風害(揺れ)防止添木の実施

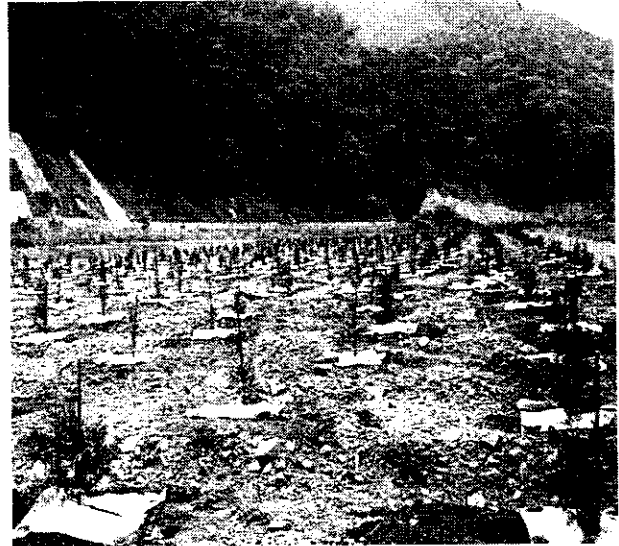
写真-5

植生マットの施工全景

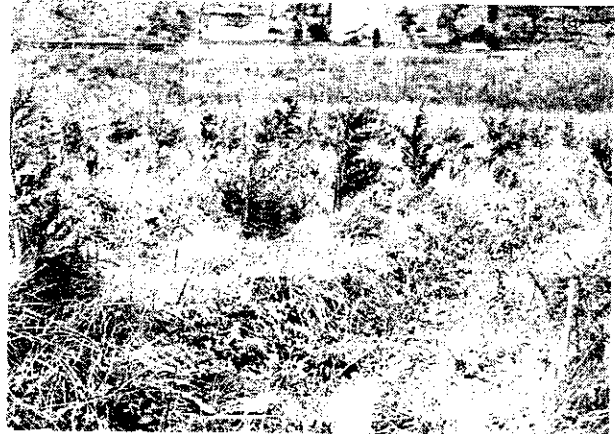
イ 区画16、17 生長が著しく
旺盛 写真-6

写真-6 生育良好のヒノキ

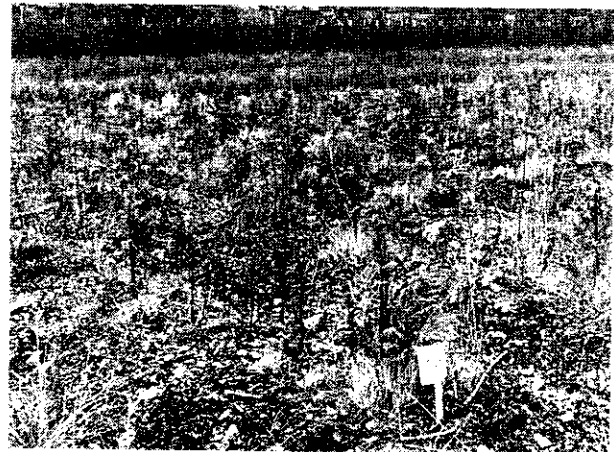
区画12～15 生長は遅く
れている。 写真-7

写真-7 生長が遅いヒノキ

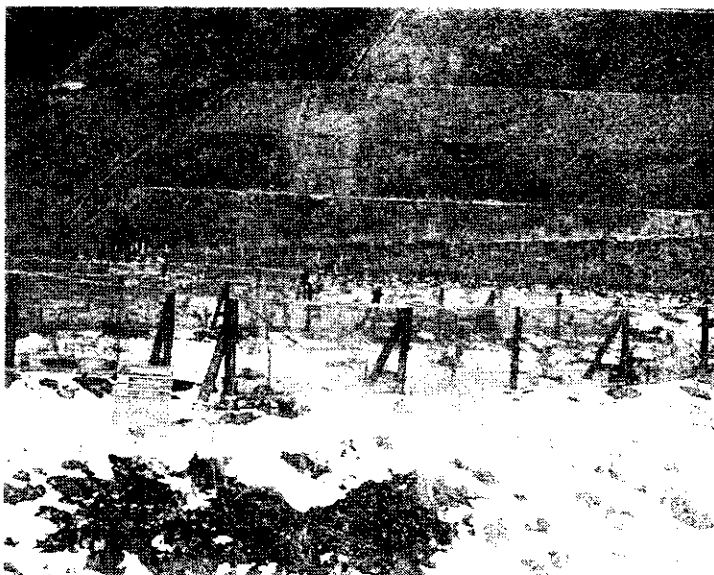
ダムで貯水面となったことにより障害物が少なくなり風力が大きくなった。

土捨を行った事により、高い標高となり、ほぼ平坦地となったことによる地形的変化を考慮しての対策工。

防風網柵

(H11m、L200m)

ヒノキ植付地内の
風当たりの強い場所
に設置した。

☆ 冬期寒風被害予防柵設置

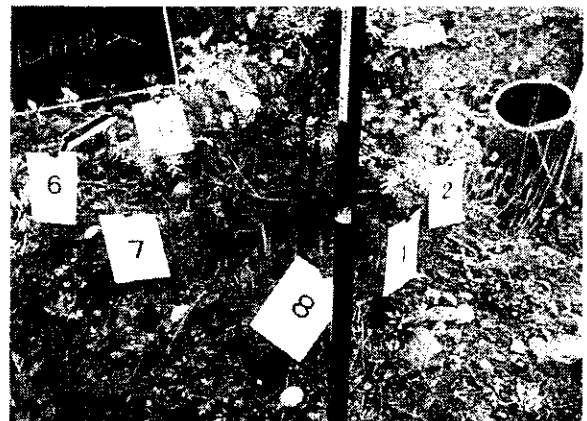
写真-9 まるやま3号

施肥 写真-9

ヒノキ全樹木に

”まるやま3号固形剤”

1本当り8個

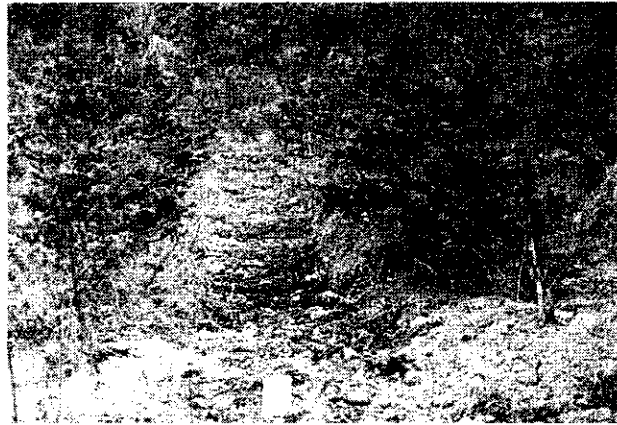
ア 生長が遅れていた12～15区画の樹木は生長旺盛で樹勢があり、記録では、年間の平均伸長26cm、樹高12.9m(平均)を示している。また、17区画等の冬期寒害を受けた樹木も、年間の伸長が平均30cm、樹高14.2m(平均)を示し、穂先(芯)が欠けた樹木も枝部分が芯として立ち始め回復を示し、保育管理終了の域に達し、森林としての林相を形成して来たと思われる。

写真－１０ 生長したヒノキ

イ・ 将来を見通しての措置
樹木が順調に生育
将来を見通して植樹
基盤として造成した畝
下部への埋上工事及び
バーク堆肥散布作業の
実施をおこなった。
