豪雪被害地における微被害造林地の 自然復旧経過観察について

久々野営林署 神谷 義美

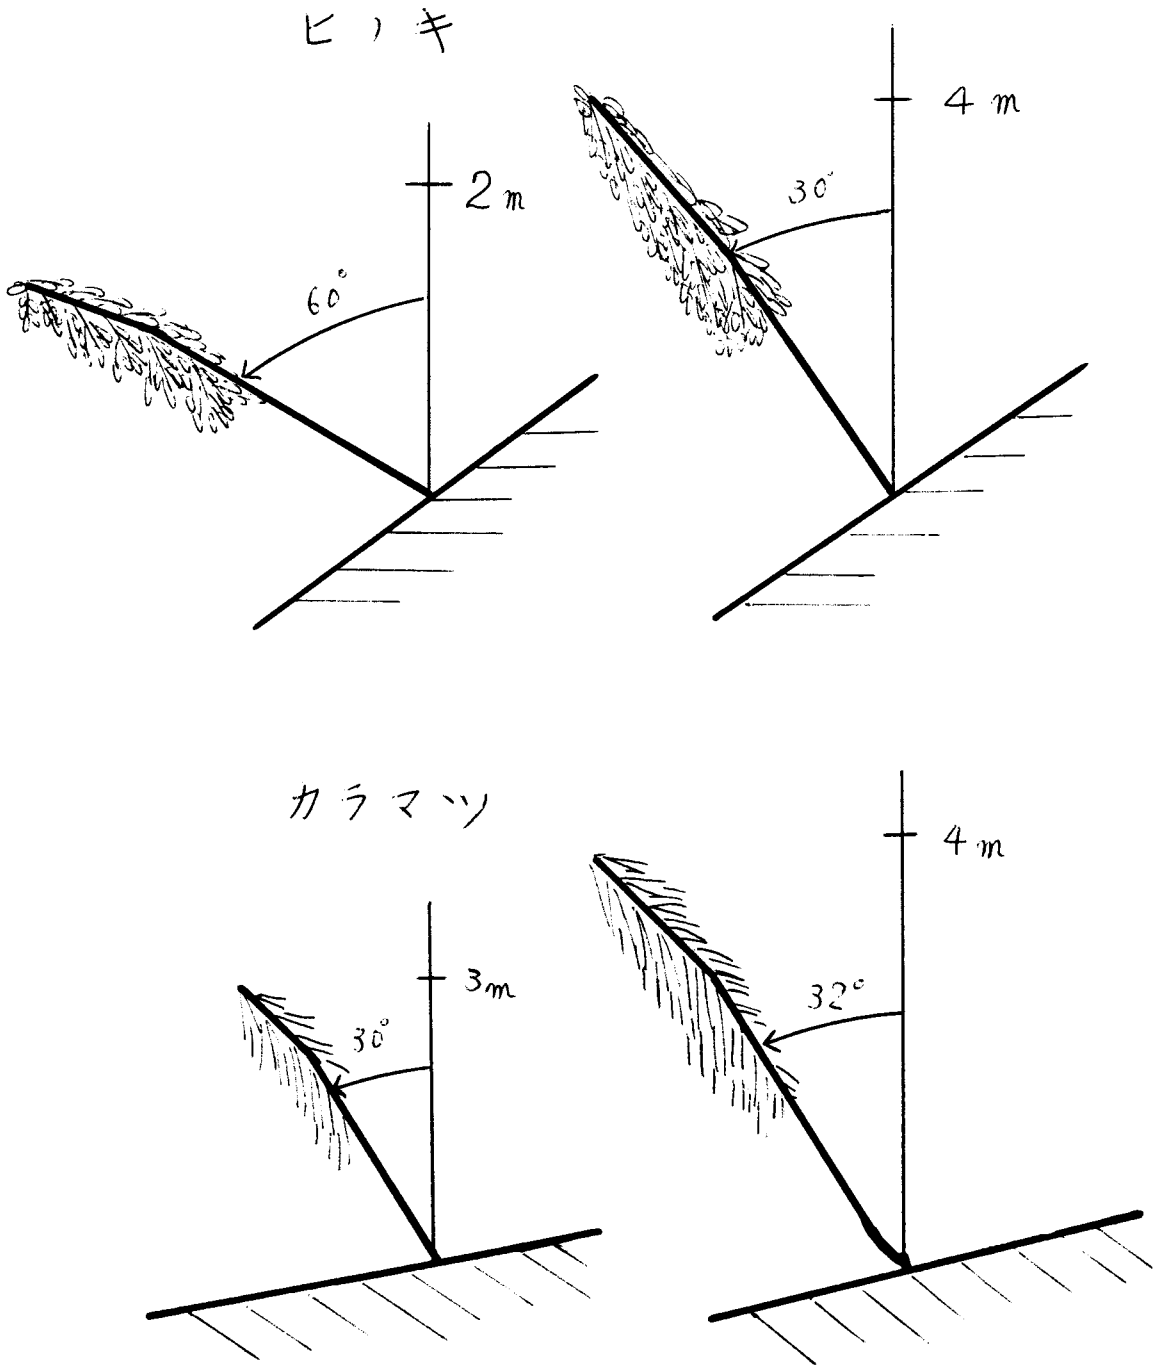
図-1 微被害地の状態

融雪直後における微被害地の状態(図-1)

(1) ヒノキ

被害の一番大きかったものは5~15年生で微被害地は14haあった。この倒伏角度は(垂直に対して)、樹高2~3mのもので60度程度までであった。

(2) カラマツ

被害の一番大きかったものは3~15年生で微被害地は139haあり、倒伏角度は樹高に関係なく、30度前後であった。

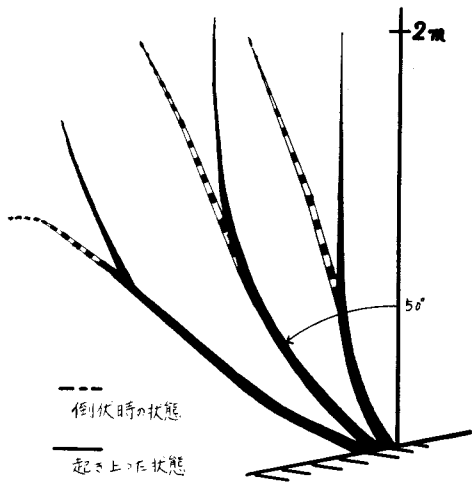
図-2 ヒノキ

ヒノキ 2～3 m のものでは、方位・傾斜等にあまり関係なく、倒伏角度が50度まで起き上り回復していた。(図-2)

倒伏角度が50度以上倒伏したものは、先端部分の起き上りだけであり、今後雪害も受け易く倒木起こしをしなければ成林は困難である。

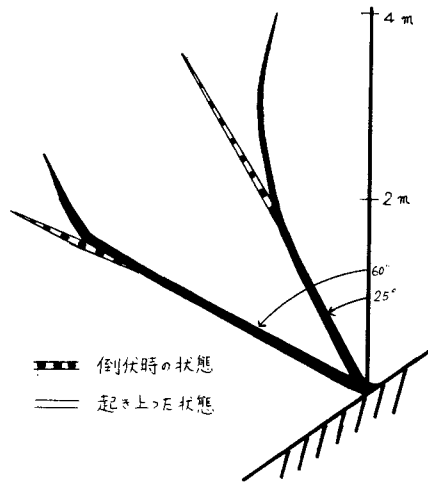
図-3 ヒノキ

ヒノキ 3～5 m のものでは、倒伏角度が25度程度まで、起き上り回復していた。しかし、根元付近の起き上りは悪く、樹高の $\frac{1}{3}$ ～ $\frac{1}{4}$ のところより伸び上っていた。(図-3)

倒伏角度が25度以上のものは、先端部分の起き上りだけであり、倒木起こしをしなければ成林は困難である。

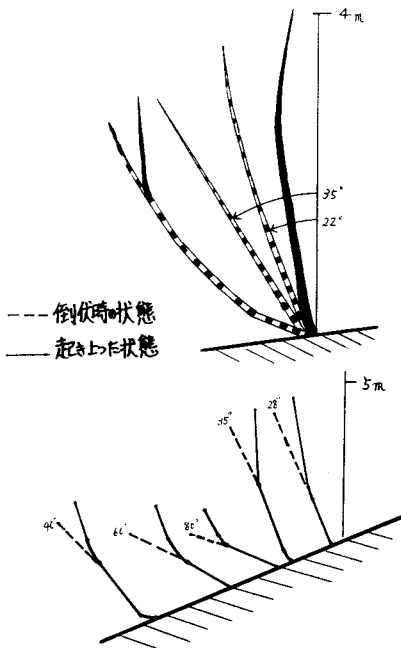
図-4 カラマツ

カラマツでは、方位、傾斜にあまり関係なく、樹高 2～4 m で倒伏角度が35度程度まで起き上り回復していた。(図-4)

倒伏角度が35度以上のものは、倒木起こしをしなければ成林は困難である。

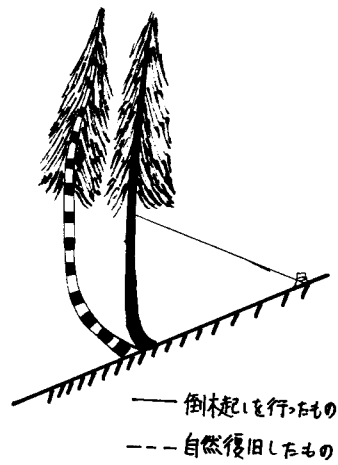
図-5 倒木起しを行ったものとの比較

以上ヒノキ、カラマツについて、倒木起こしを行ったものとの比較では、倒伏角度、起き上り角度によるものが、自然復旧したものは根曲りが大きくなると考える。

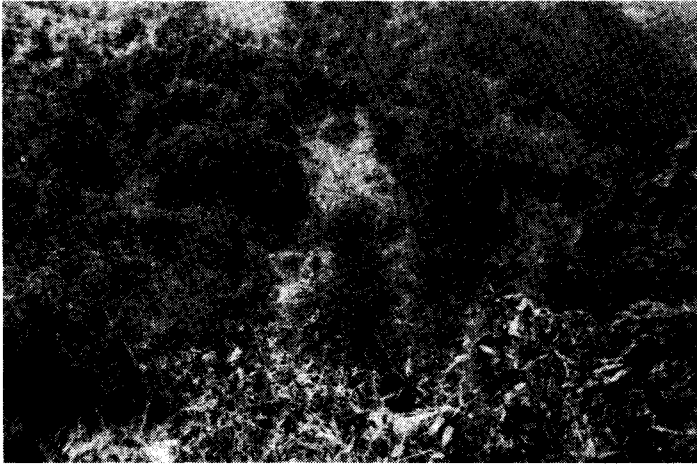
鎌ヶ峰国有林 171 ろ林小班

6月17日撮影

融雪直後におけるカラマツの状況

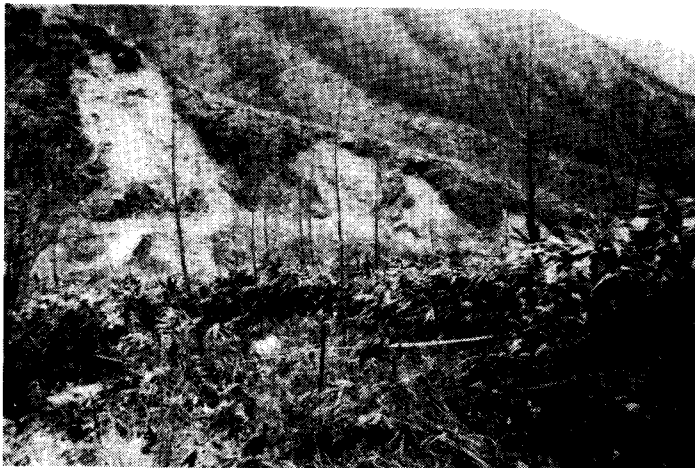
鎌ヶ峰国有林 171 ろ林小班

11月9日撮影

生長休止期におけるカラマツの状況
