56 豪雪における造林地のその後の 自然復旧経過観察について（そのⅡ）

久々野営林署中洞担当区 塚中 彰 中谷 博
神谷義美 松井 栄
林 喜芳 岩本道彦
中井正博 青木真一

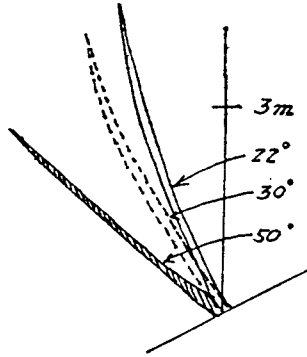
図-5 35度をこえるもの

◎ 樹高2～4 mで中害としたもの(図-5)

被害直後……………50°

1成長期経過後……………30°

今回の調査……………22°

起き上がり不十分で倒木起しが必要である。
