亜高山帯における天然更新について

白川・川上担当区事務所 大 平 重 利

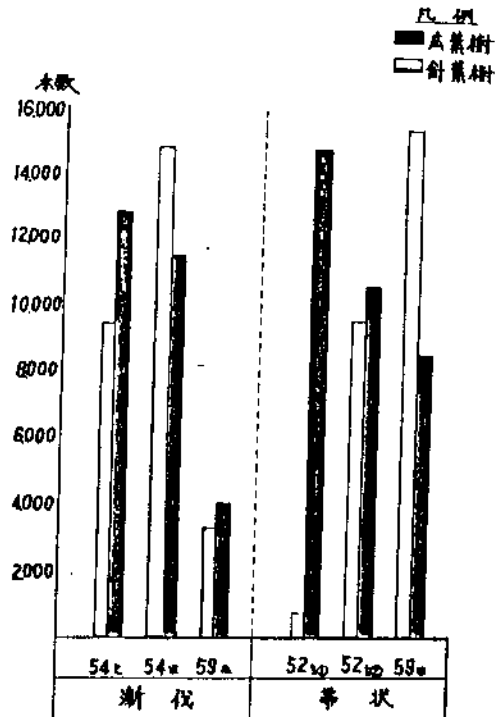
図-1 成立見込本数

成立すると思われる40cm以上のものを抽出すると図-1のとおりである。

漸伐箇所では~~8~~のぬ林小班、帯状皆伐箇所では52ち①林小班がNの本数が極端に少ない。

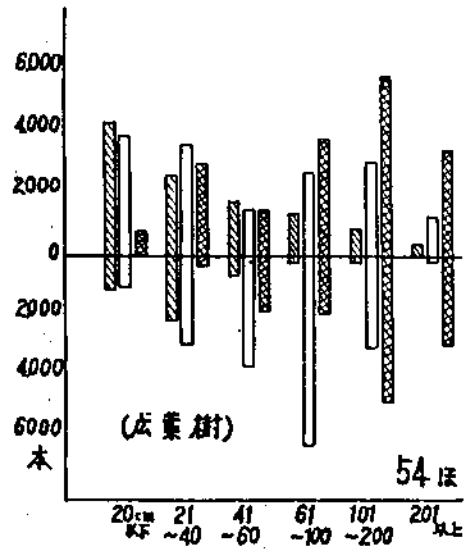
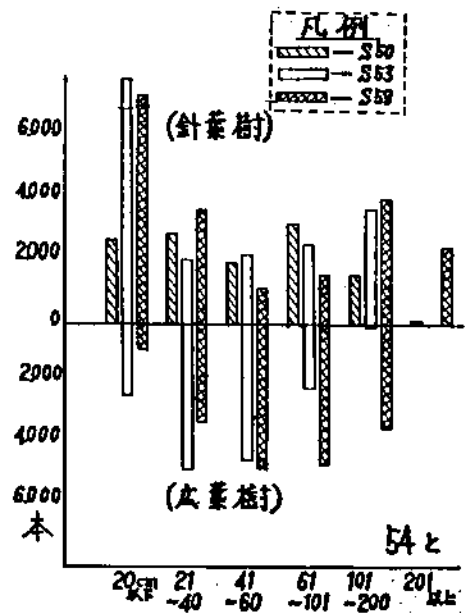
図-2 本数相移図

標準地内54ほ，54と林小班（漸伐施業指標林）について，本数の推移を追ってみた。

ア 20cm以下（発生稚樹と思われる）の本数が54ほ林小班で，59年調査では極端に少なく，逆に54と林小班では極端に多くなっている。

イ 樹高が40cm以上の本数は伐採後3～4年でほぼ安定している。

ウ Lの本数が伐採後2～3年頃から急に増えている。

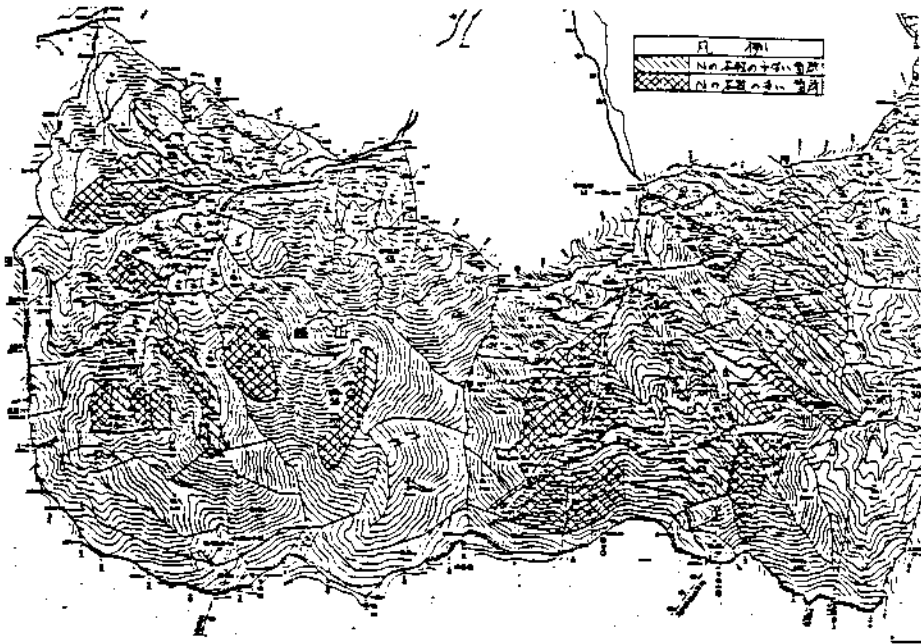
図-3 更新状況図

1、2の現状さらに、その他の更新箇所の様子を観察して図面に落してみると図3、4のとおりでありやはり南向での更新が悪い傾向にある。
