# 「皆伐保残木区における 天然更新施業について」

付知営林署 東俣担当区事務所

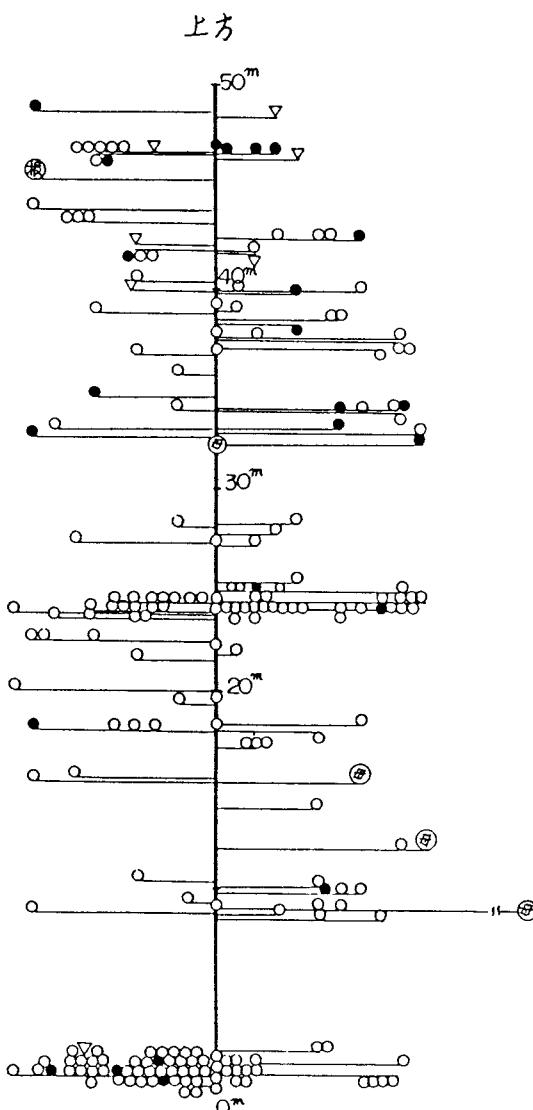
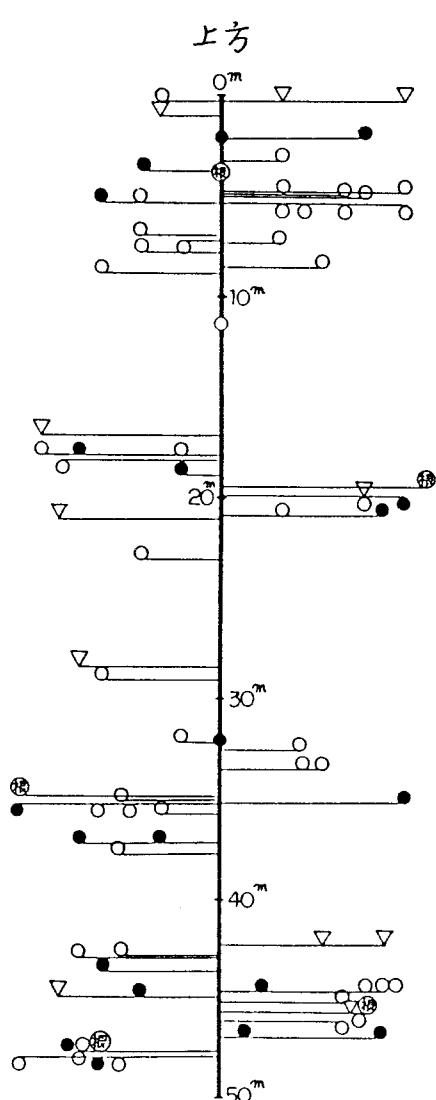
図-1 稚樹発生分布図

ア 種子が多く供給され、全面的に稚樹が発生している。(図-1)

ア 笹のうすい箇所に稚樹が多い。(図-1)

ア 母樹周辺に稚樹の発生が見られず15cm以上の稚樹が母樹の樹冠外に集中している。母樹樹冠内の林内照度不足により稚樹が生育しない。(図-1)

ア 母樹間の距離が樹高の3~4倍あるプロットにおいては、稚樹がほとんど見られず、全体的に稚樹が少ない。(図-1)

ウ 根株周辺以外に稚樹が発生していない。根株周辺は生育条件が整っていたが、それ以外の箇所は生育条件が整っていなかった。(図-1)

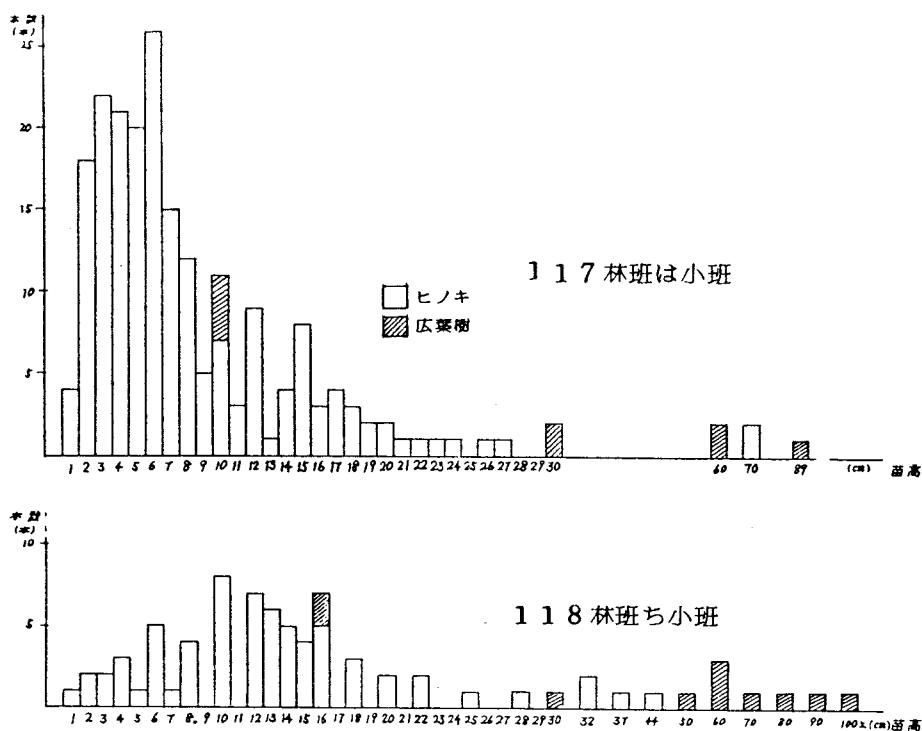
図-2 苗高別稚樹本数

ウ 57年除草剤散布後発生したと思われる8cm以下の稚樹が多い。(図-2)

イ 57年以降発生したと思われる8cm以下の稚樹が少ない。乾燥しやすい箇所に除草剤全面散布(57年)を実施したため、乾燥害により稚樹が生育しなかった。(図-2)

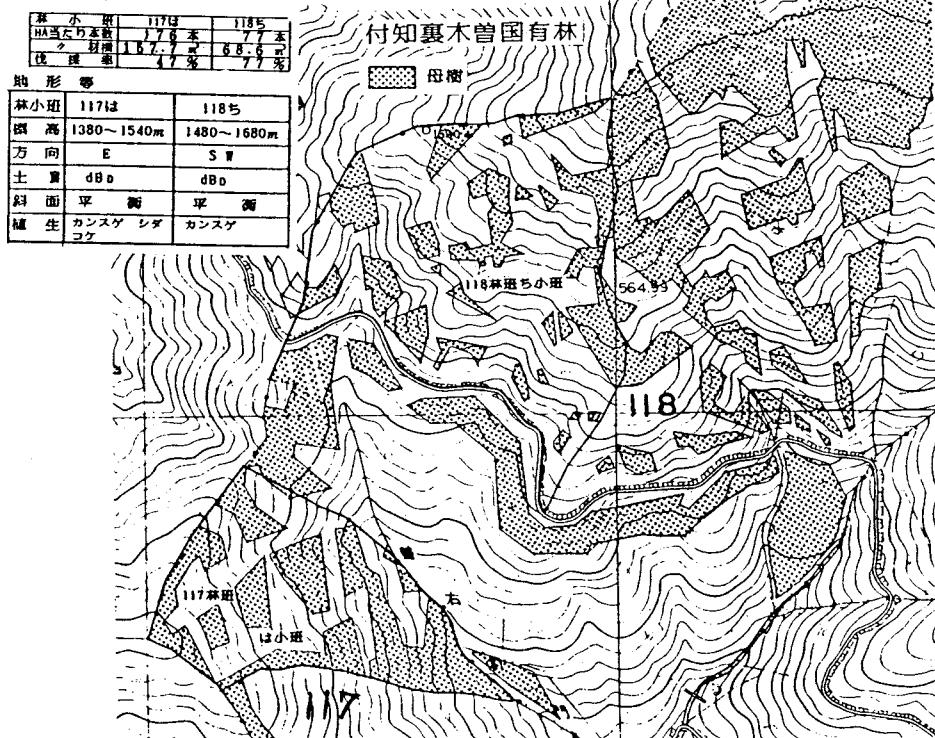
図-3 母樹分布図

① 母樹が多く適正に配置されている。(図-3)

② 東向斜面である。(図-3)

① 母樹が少ない。(図-3)

② 南西斜面である。(図-3)

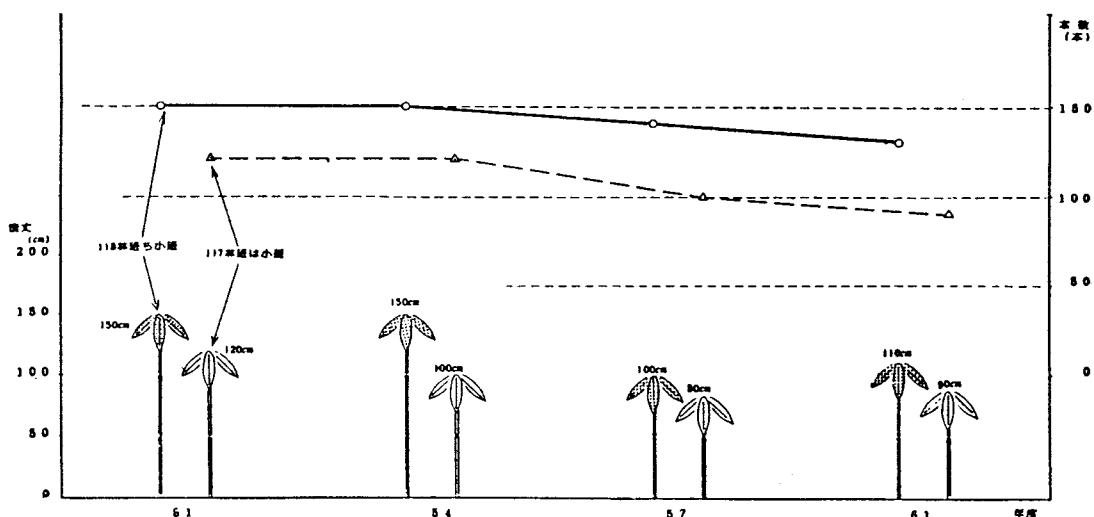
図-4 箕の本数・丈経過図

イ 林内照度が著しく上昇せず、笹の再生力が弱まった。(図-4)

イ 笹の丈、本数が減少している。(図-4)

イ 林内照度が上昇したため、笹の再生力が強まり笹が減少しなかった。(図-4)

ア 一日の日射量が多く笹の再生力が強まった。(図-4)

ア 刈払いにより笹丈は減少している。(図-4)

エ 除草剤散布量が少なく笹の本数が減少しなかった。(図-4)
