総合治山（保安林改良）の実行結果について

庄川営林署 内藤治夫・柴田修身
軒端信司

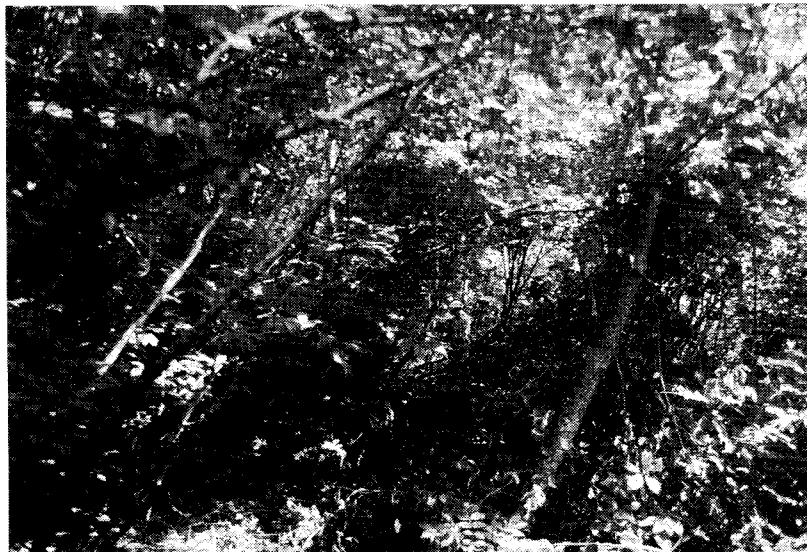
写真-1

Bタイプ林相-施工前

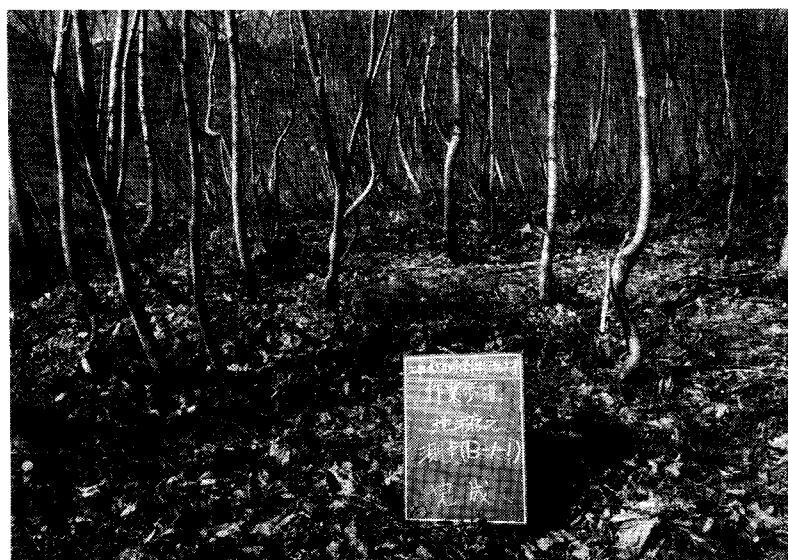
写真-2

Bタイプ林相-施工後
