ササによる未更新林地の現状と分析

東濃森林管理署 西股森林事務所

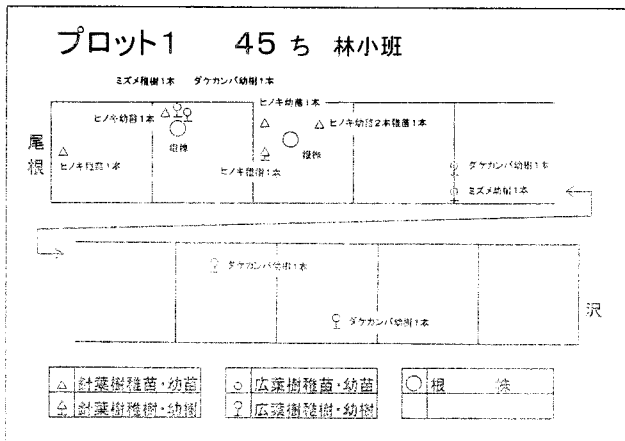
図-1

プロットの状況は、図-1のように、広葉樹が点在しており、大きなもので、ササ丈より少し高いものが見られます。そして、根株の周辺等にヒノキの稚苗も見られます。数年前の資料を参考にすれば、カンバ等の広葉樹の更新樹が徐々に育っている状況にあります。

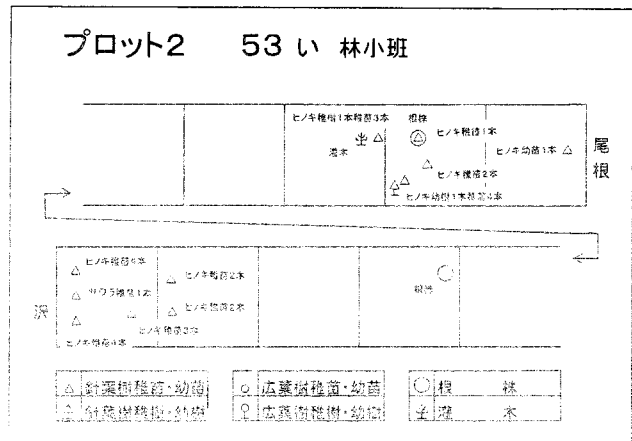
図-2

プロットの状況は、図-2のように、灌木や根株の周辺はササが薄いため、そのような箇所を中心にヒノキ等の稚苗や稚樹が見られます。しかし、これら以外には、更新樹となるようなものは見られませんでした。

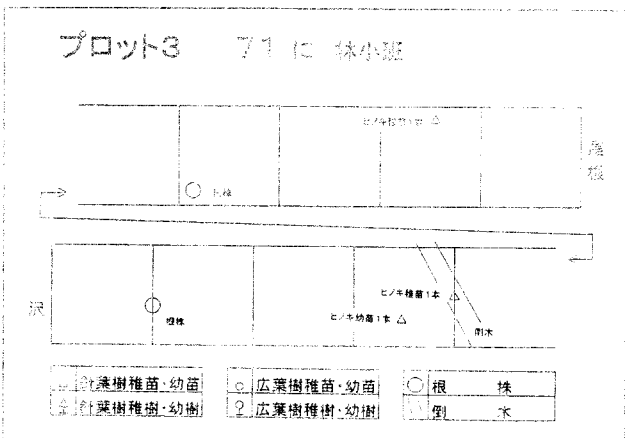
図-3

プロットの状況は、図-3のように、ササが薄い岩石の上や倒木の上に、ヒノキの稚苗等が点在していますが、プロット2と同じく、これら以外には更新樹となるようなものは見られませんでした。

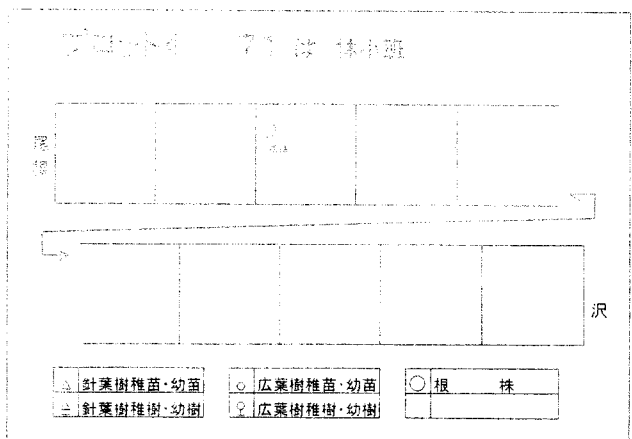
図-4

プロットの状況は、図-4のように、調査プロット内には、全く稚苗の発生が見られませんでした。このため、プロット外を確認して回りましたが、全くないわけではなく、少しは稚苗等が見られました。

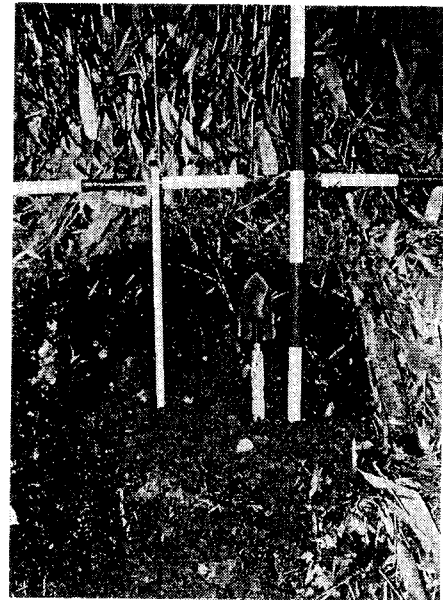
写真1

プロット2を例にしますと写真1のような状況であり、他の調査箇所についても同様に、ササの枯葉及びそれらが堆積した粗腐植の層があって、稚苗の発生には困難な状況にあります

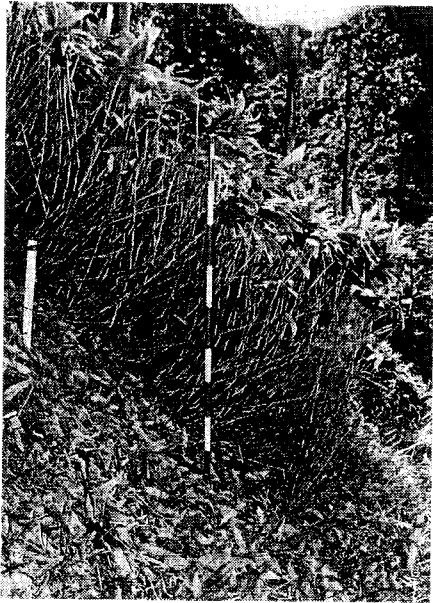
写真2

プロット3の相対照度の測定箇所は、データ上は、稚苗の発生可能と考えますが、この測定箇所は、写真2のように、枯葉が堆積しており、ヒノキ等の稚苗の発生は見られませんでした。しかし、同じプロット内でも、倒木や石の上などの箇所では、ササが薄く、枯葉の堆積も少ないため、ヒノキ等の稚苗の発生が見られます。両方の箇所を比較すると、枯葉等の堆積状況には明らかな違いがあります。これらのことから、稚苗の発生については、枯葉等の堆積物の除去が必要で、最優先の課題であると考えます。

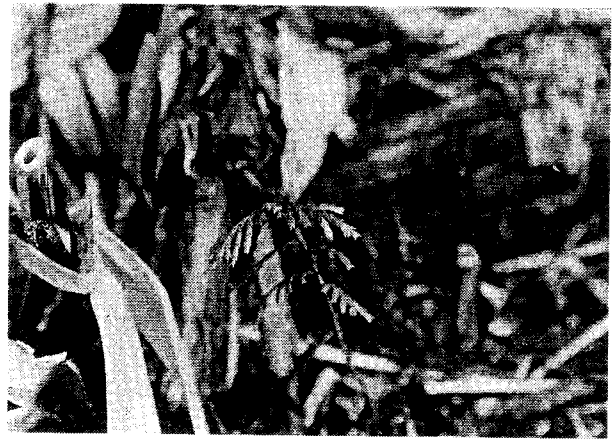
写真3

プロット1にて、写真3のように、生えていた稚苗が枯れはじめているものが見られました。これは、ササの全面刈払いにより照度が急に大きくなったり、稚苗等を探すため枯葉等を少し除去したりして、林床が乾燥したためではないかと考えられます。このため、稚苗の成長については、粗腐植層と照度の調整が重要であると考えます。
