中央アルプス空木岳周辺の
高山植物植生復元委託事業
作業報告書

平成 18 年 2 月

計画機関 中部森林管理局
実施機関 社団法人 日本森林技術協会

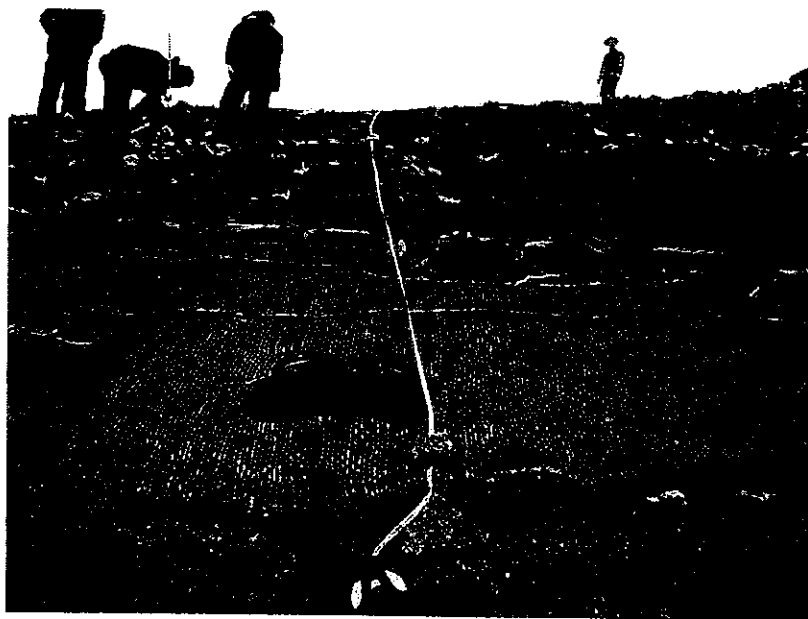
写真-3 復元施工地のセンターライン(巻尺の左右 1m が無播種区間)

復元地を 3 等分した Line3～5 の区画は、播種していない箇所(幅 2m 分)がある。ここでも植生の発生が見られた。

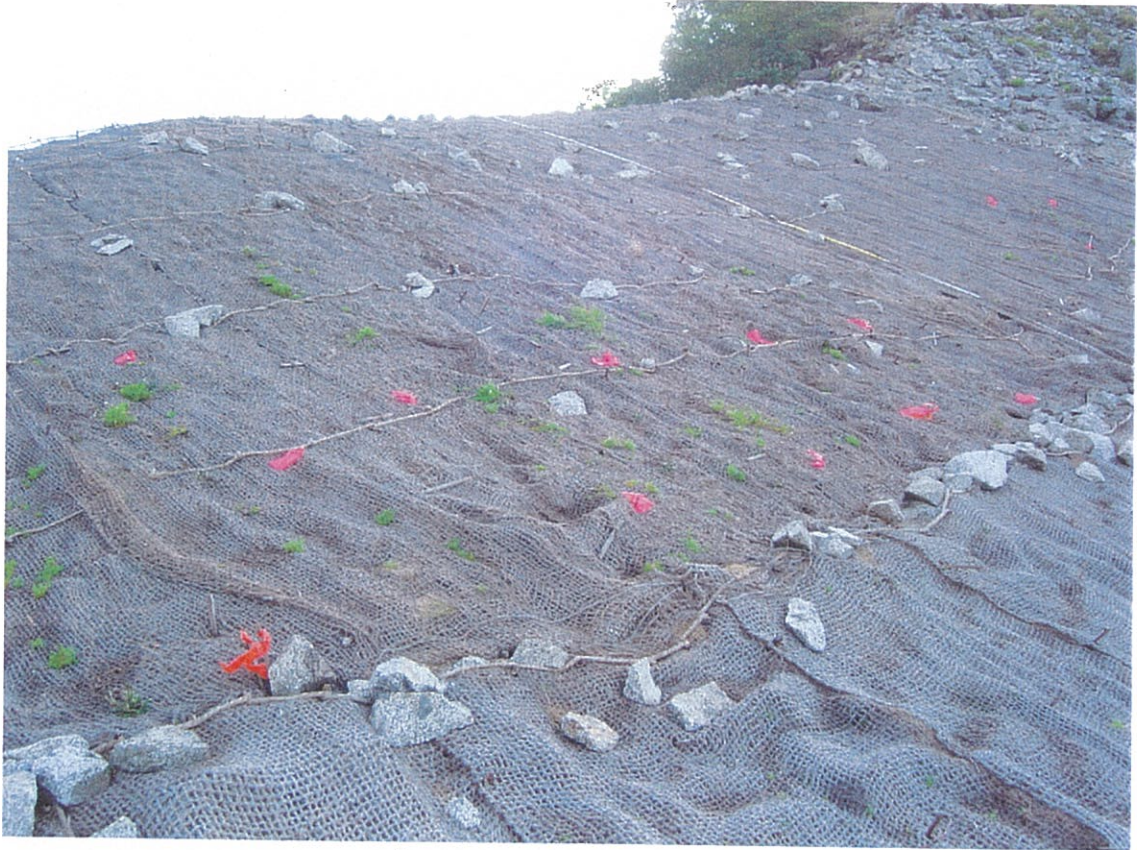
写真-4 平成 15 年度復元施工地

各プロットの優占種はイワツメクサである。発生個体数は各プロットともに増加している(表-3)。また本年度の復元植生調査では、群生状態にある種の確認もされた。復元種は平成 16 年度調査時に 4~6 種、本年度調査時は 4~8 種と発生種も増えている(巻末に各プロット野帳を添付)。

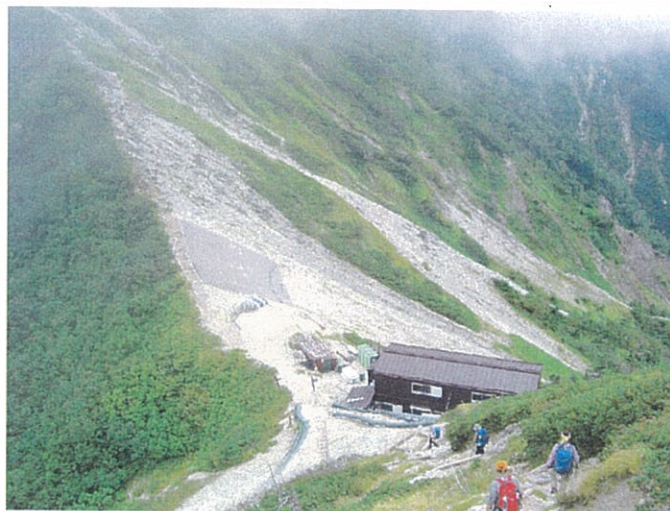
写真-6 復元地の全景

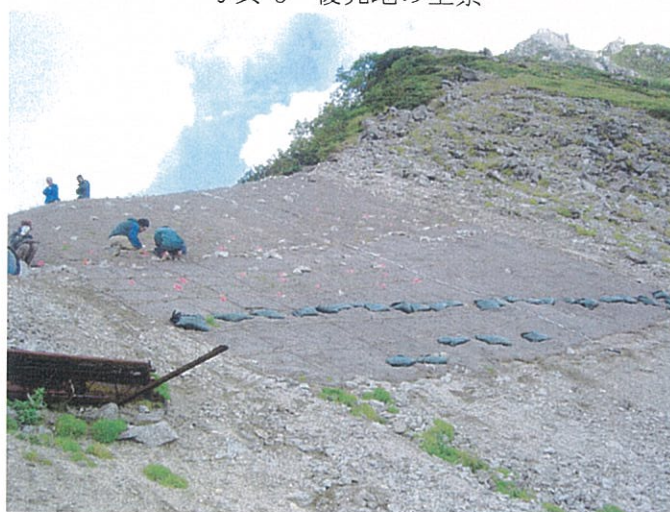
写真-7 復元地の近景
