46 岡山県玉野市における「はげ山」森林復旧

岡山県（玉野市）

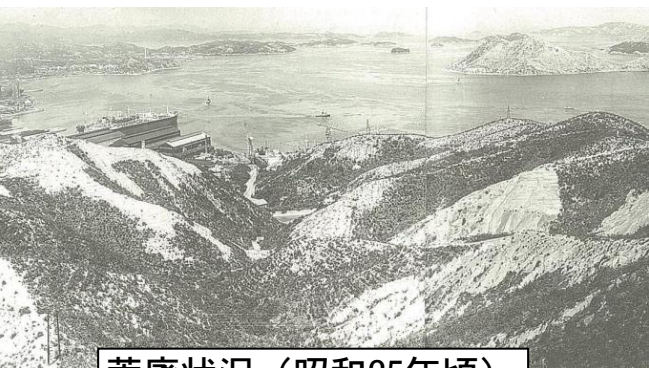
荒廃状況（昭和25年頃）

岡山県玉野市は、瀬戸内海式気候に属し、平均気温15℃、年間降水量1,000mm前後と雨が少なく、地質は大部分が風化の進んだ花崗岩であり、ひとたび植生が失われると自然の力だけでは再生されません。

こうした悪条件に加え、戦中・戦後の森林伐採により、ほとんどの森林がはげ山となっていました。

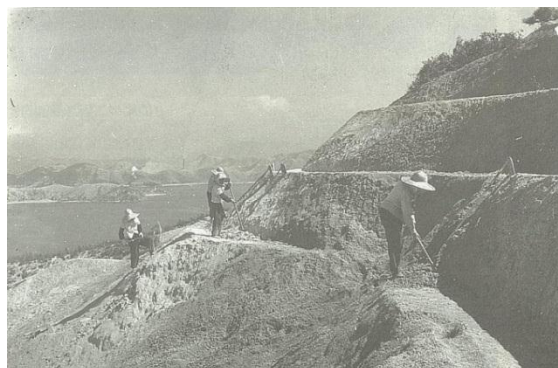
施工状況（昭和28年頃 階段切付）

土堰堤工、練積谷止工、積苗工、石筋工、階段切付、張芝水路工、実播工、植栽工など

そこで、森林を復旧するため、昭和22年から玉野市の請負による県営治山事業が始められました。この施工形態は全国的にも珍しく、市及び地元の受け入れ体制が整っていたことを物語っています。その後も、国、県、市が一体となり復旧工事が進められました。

当時、緑化工として施工した積苗工は、いくつかのパターンで標準断面が作成され、当時の緑化工には欠かせないものとなりました。

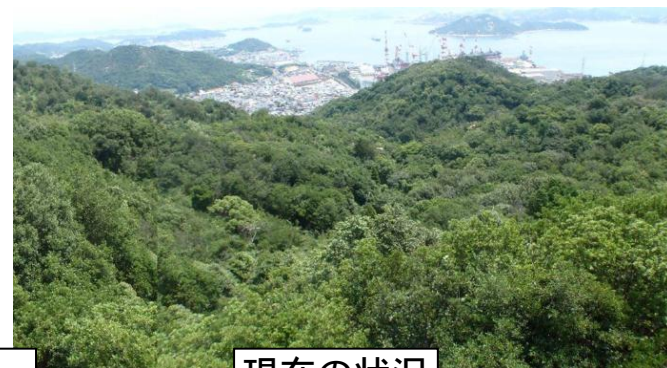
現在の状況

こうした先人の長年の苦勞と森林復旧への思いが実り、現在では荒廃森林はほとんど見られないようになりました。
