位置図

檜山森林管理署 知内担当区

R7檜山署ナラ枯れ被害木箇所

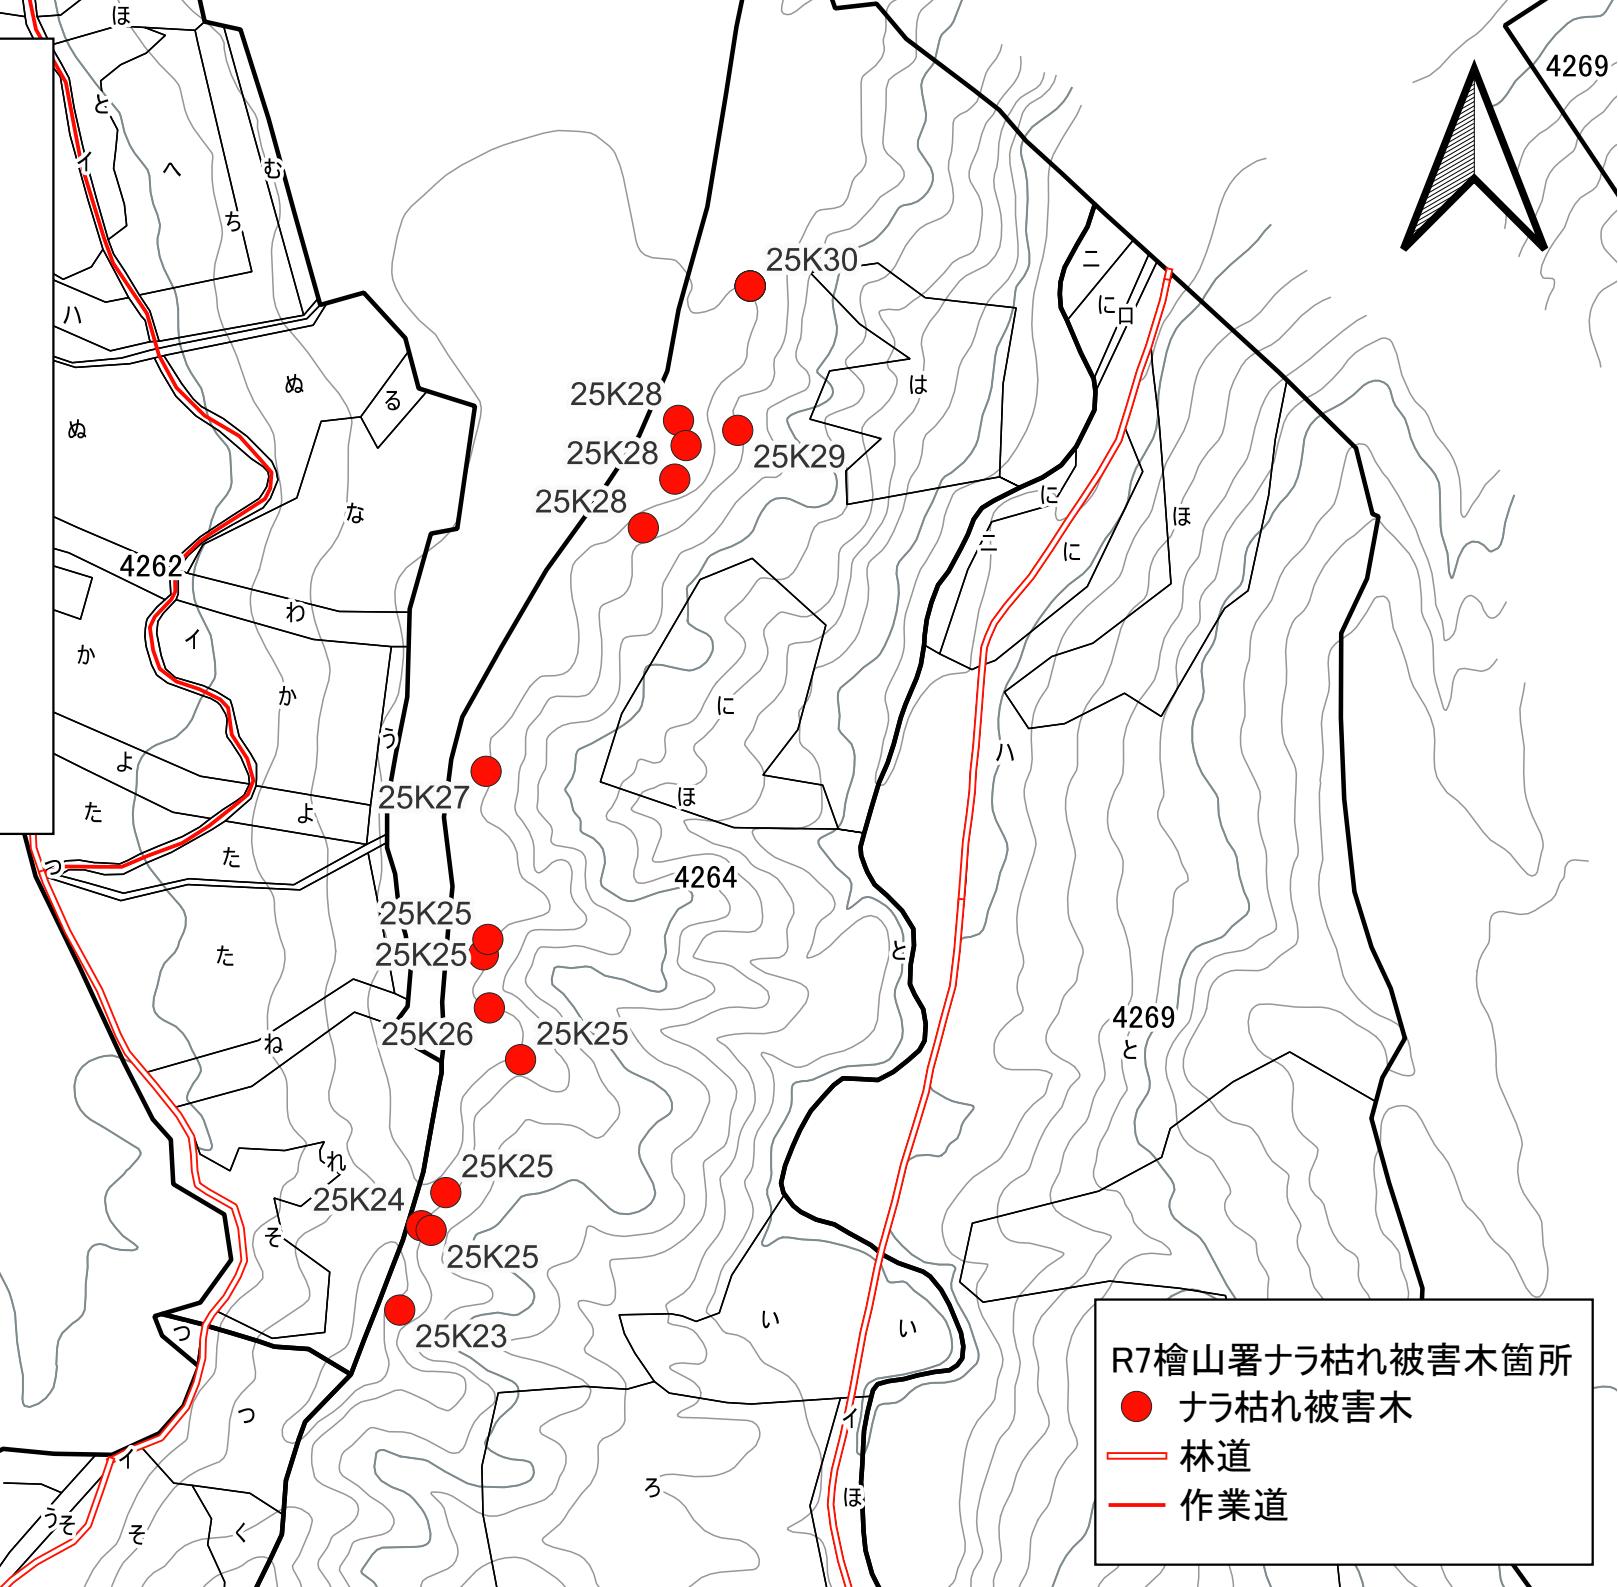
25K23	4264ほ	ミズナラ	1本
25K24	4264ほ	ミズナラ	1本
25K25	4264ほ	ミズナラ	5本
25K26	4264ほ	ミズナラ	1本
25K27	4264ほ	ミズナラ	1本
25K28	4264ほ	ミズナラ	4本
25K29	4264ほ	ミズナラ	1本
25K30	4264ほ	ミズナラ	5本

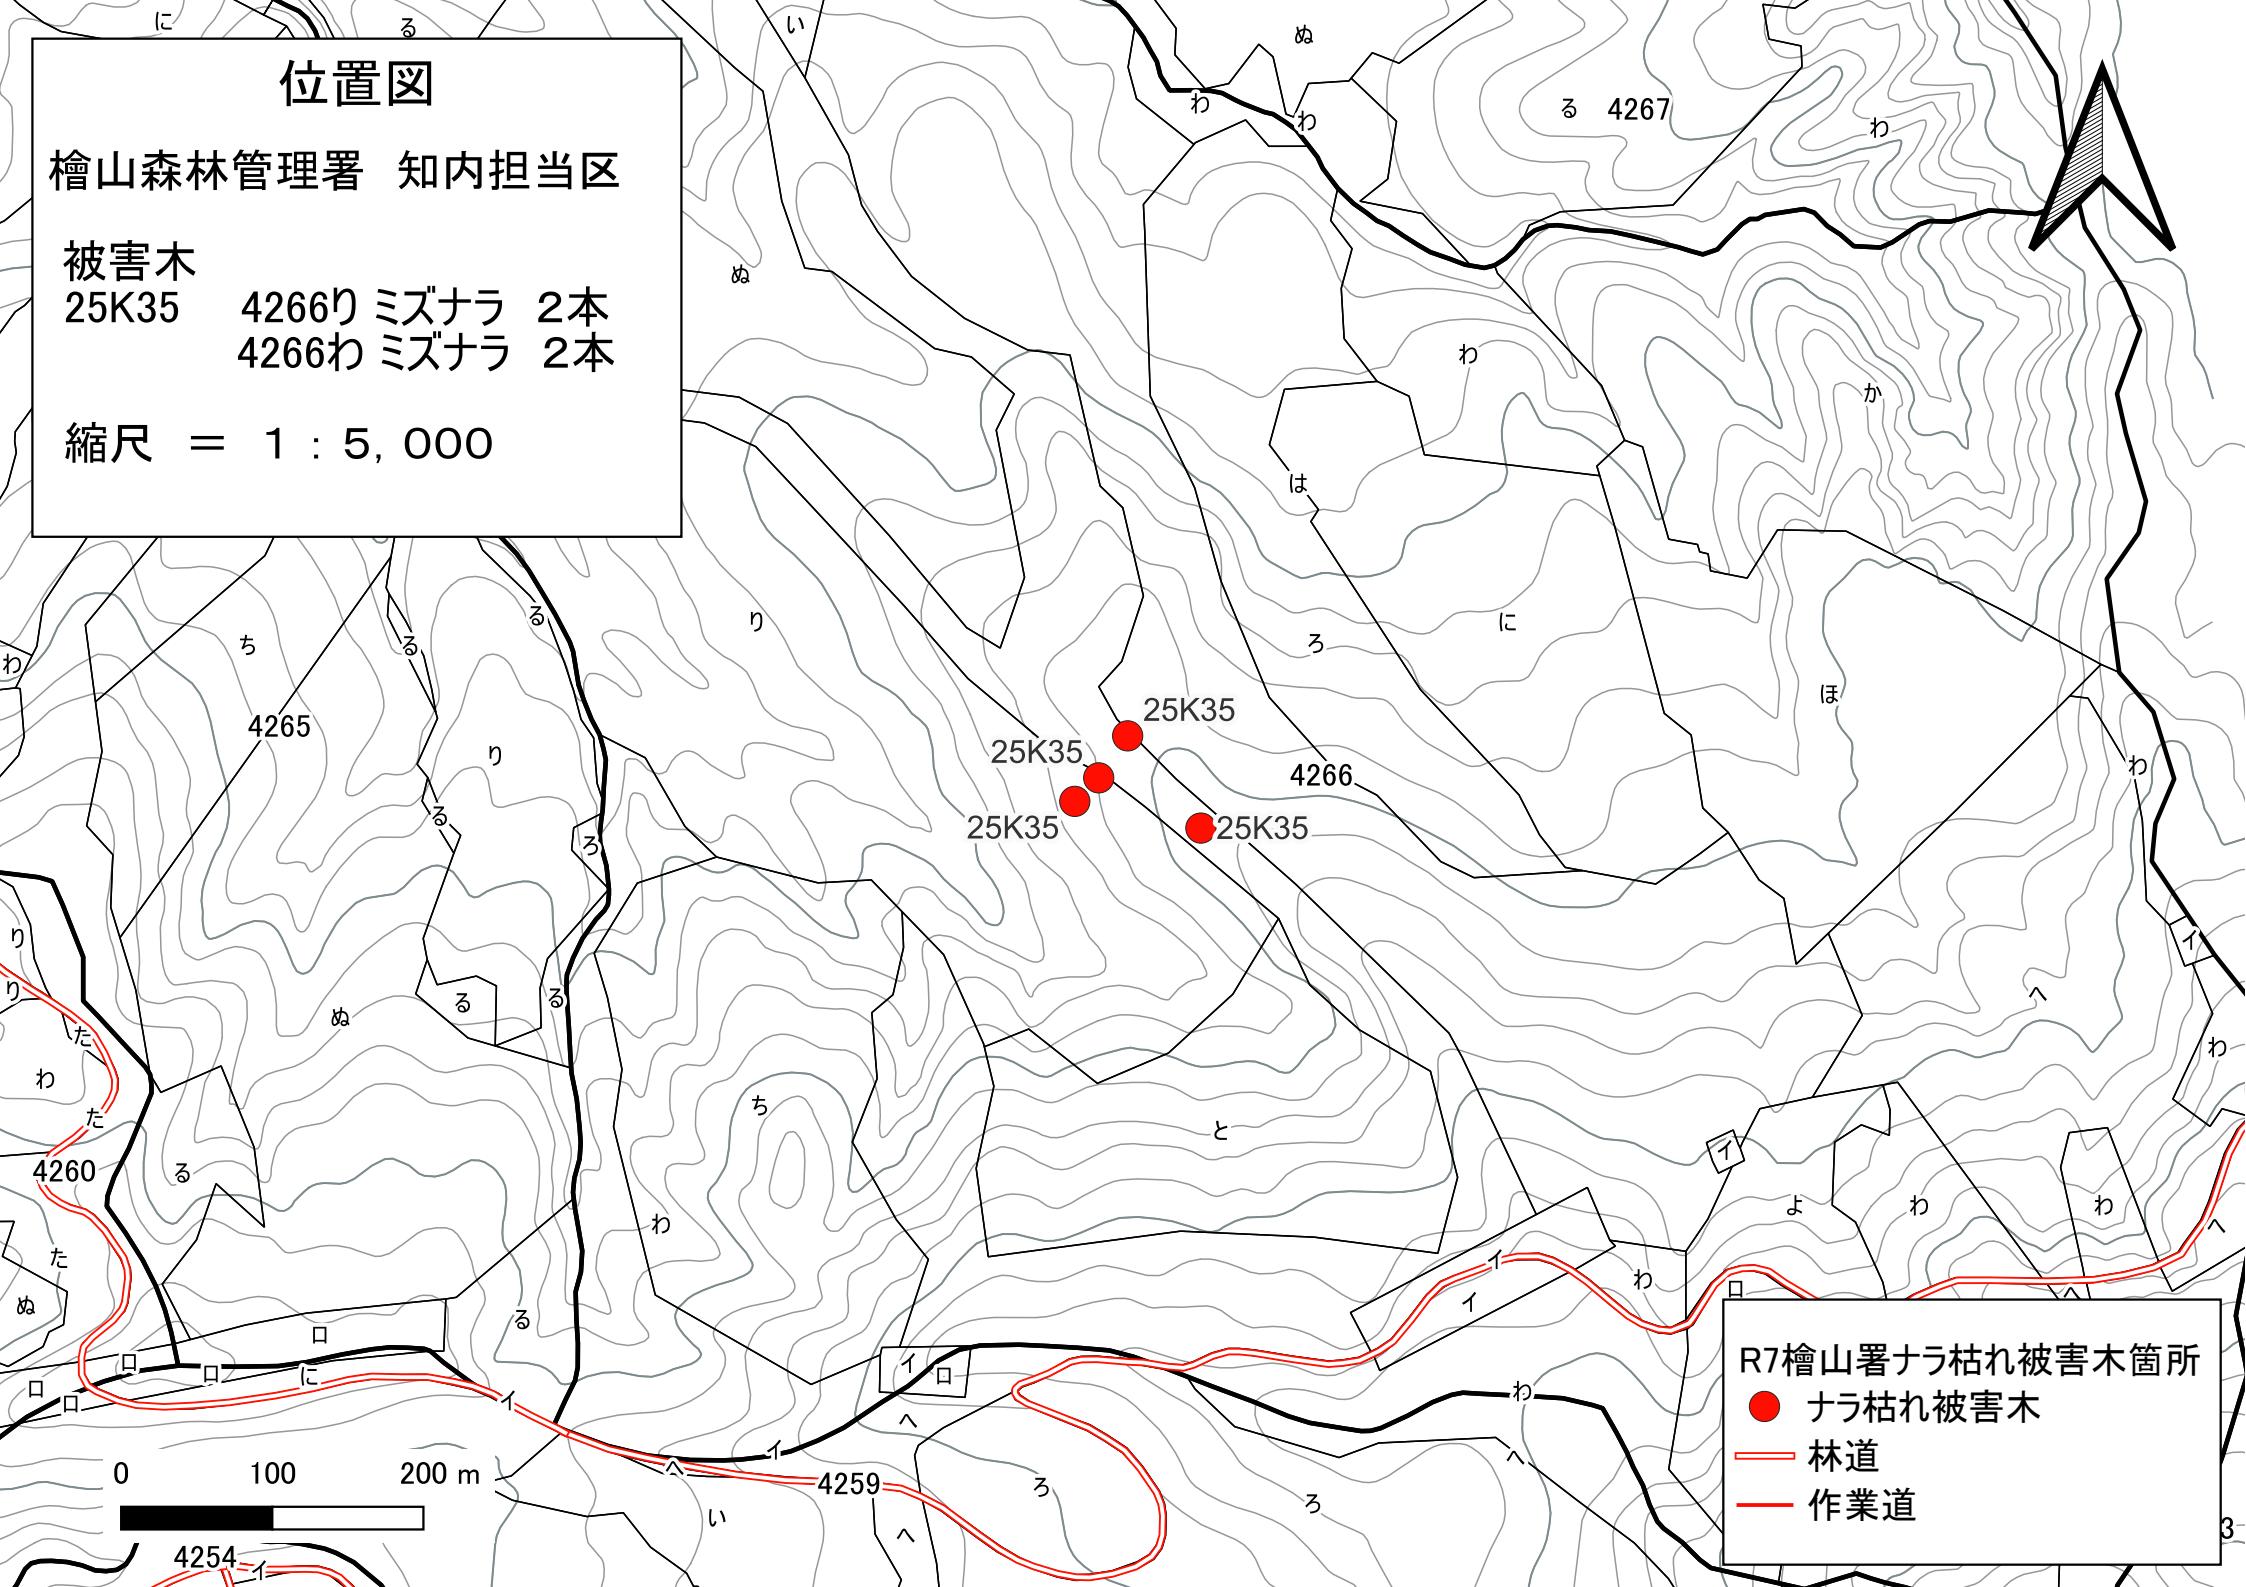
25K35 4266り ミズナラ 2本
4266わ ミズナラ 2本

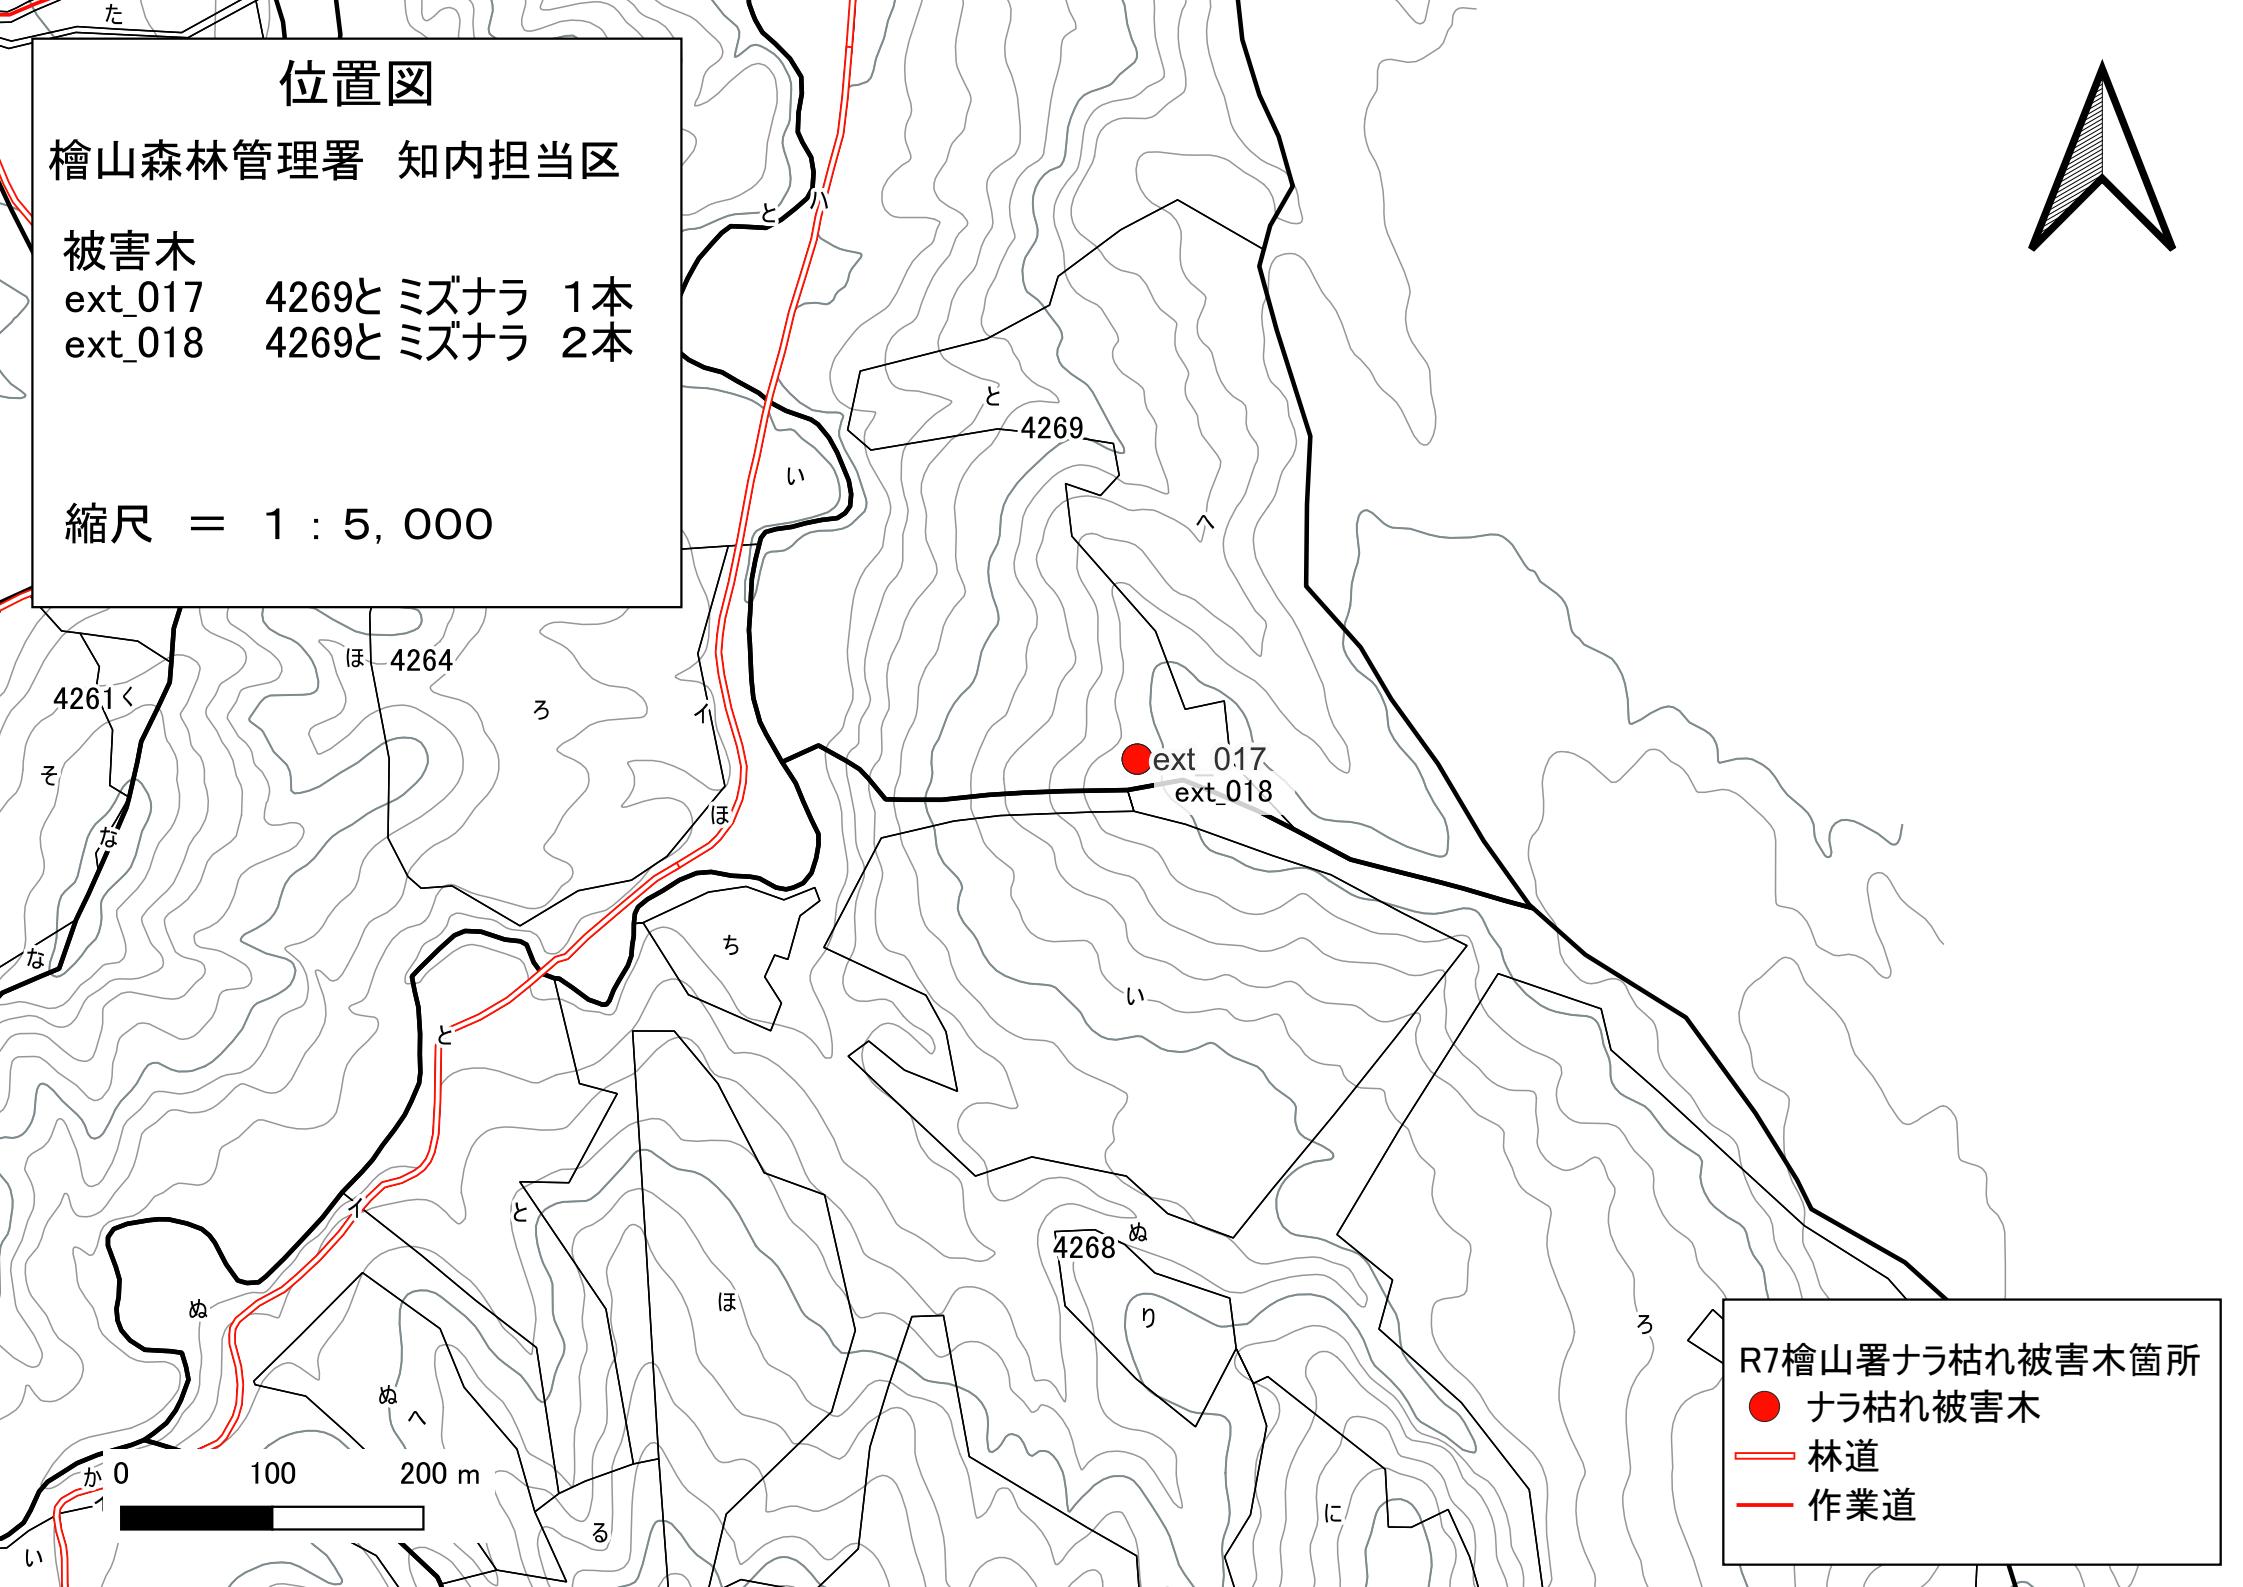
ext_017 4269とミズナラ 1本
ext_018 4269とミズナラ 2本
