雷別地区自然再生事業の実施状況

I 今年度の事業実施内容と調査結果

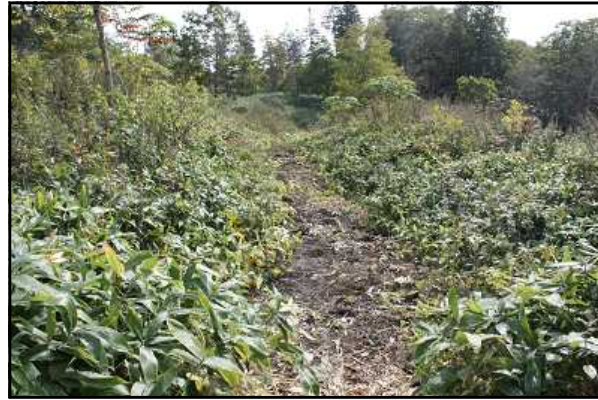
地表処理(地ごしらえ及び地がき)区画の林床にはオオクマザサの再侵入が見られるが、2012(H24)年のササの被度は平均 15 %と小さく、高さも、周辺が 80cm であるのに対して、30 ~ 40cm 程度だった(表 1)。全体の植被率も 2013(H25)年の調査で平均 70 %と比較的疎な状態が続いているが、ササの被度は 40 %まで回復してきている(写真 1)。しかし、ササの除去という地表処理の目的は達成されているが、大きく表土を剥いだことで地形も変形しており、植物が定着しにくい状態が 4 年後も継続している状態となっている。

写真1 ササ侵入の例（笹地10（A6））
（植被率80%、ササ被度65%）

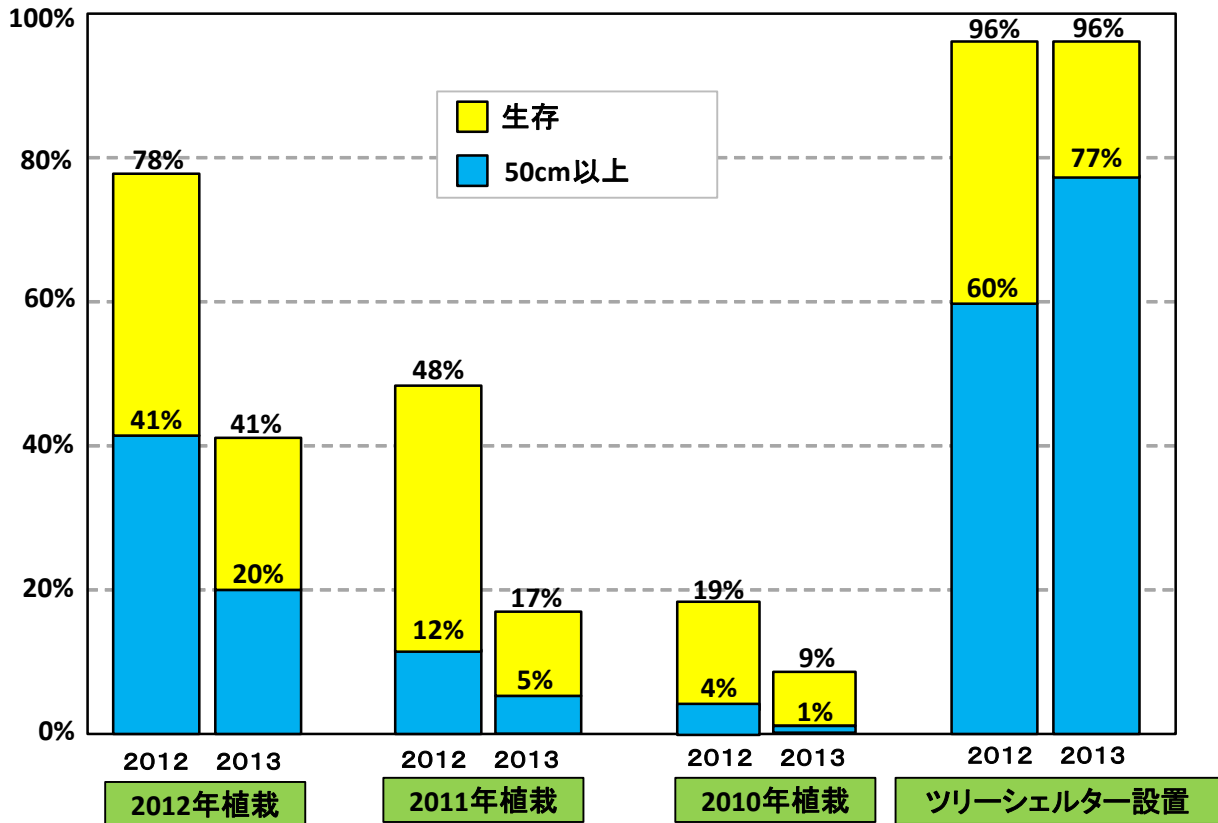
図4 植栽木の生存率

植栽木の状況を表 5 と図 4 にまとめた。植栽木はこの 1 年でもさらに枯死し、2013(H25)年に植栽した苗木を除く生存率は 16 %まで低下している。2012(H24)年は生存率が高かったA03とBも大幅に生存率が低下した。生存個体も多くが上部がいったん枯れて、根元から萌芽再生する形状となっており、50cm 以上の個体は、2013(H25)年に植栽した苗木を除くと 6 %と少なかった。生存しているものも半数はツリーシェルターを設置したもので、これ以外はさらに減少が予想される。

枯死は植栽直後だけではなく、毎年発生して生存率を低下させている。その中でツリーシェルターは生存に効果的で(写真2、写真3)、枯死の大きな要因の一つがエゾシカの影響であることを示唆している。

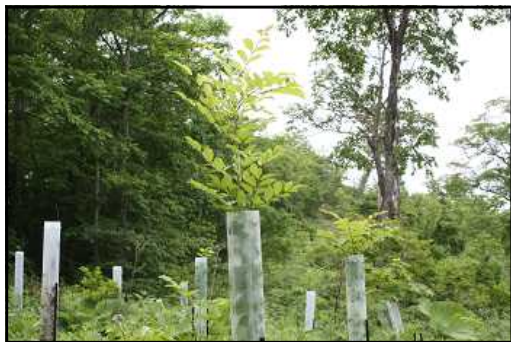
写真2 ツリーシェルター設置箇所(2010.8植栽)

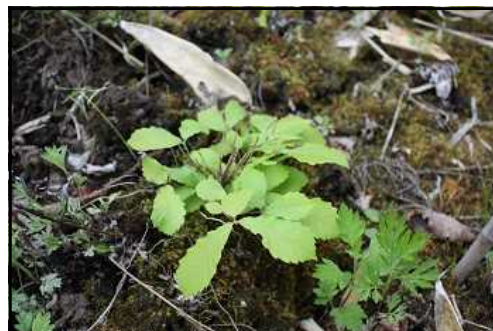
写真3 被食されているミズナラ

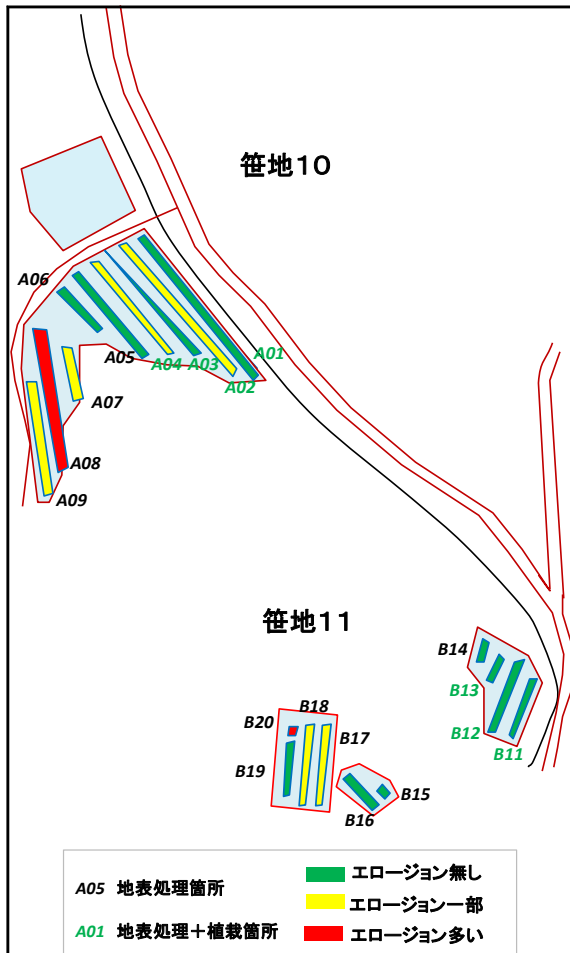
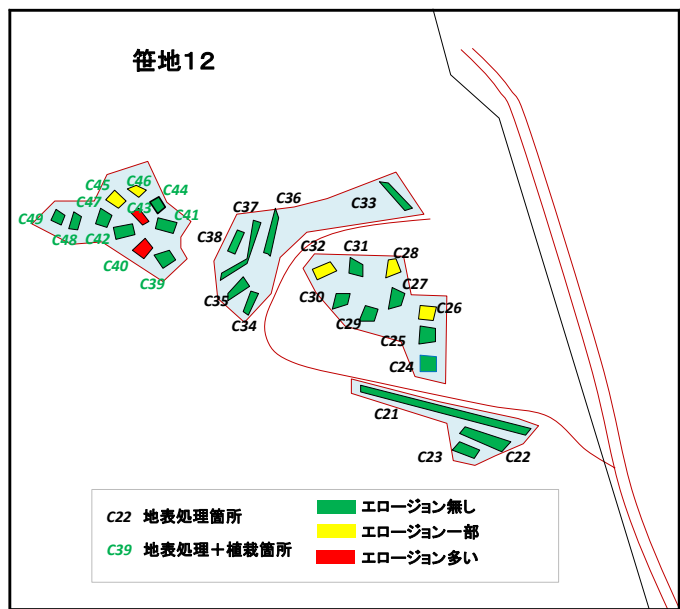
2012(H24)年の調査で明らかになったエロージョンについて、2013(H25)年の調査では地表処理を行った中の 80 区画について調査を行った。その結果を図 5 ~ 7 に示す。エロージョンは昨年度に明らかになった笹地 11 の傾斜地(図6の C39 ~ C49)の一部にとどまらず、各笹地に散在すること、さらに程度に差があることが分かった。傾斜が無い区画ではエロージョンは発生しないが、傾斜があるところでも発生する区画と発生しない区画があった。

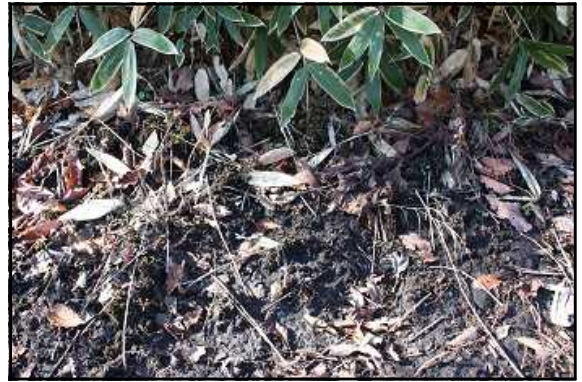
エロージョン箇所をつぶさに見ると、上部のササ地から表流水が流れ込んで粘性に乏しい地表処理区画の表土を流し(写真4)、集水して流下した形跡を確認した(写真5)。雷別地区の新しい露頭を見ると、ところによって厚みに差はあるが、地表から約 1m 程度が黒色土に覆われており、表土近くは粘性の高い土壌であり、表土から数十 cm のササの根系の下は粘性の乏しい砂混じりの土壌であった。このことから、地表処理で深く表土を剥いだ結果、粘性の低い砂まじりの土壌が現れ、上部からの流水でエロージョンが発生したものと考えられた。また、遅くとも 2011(H23)年5月にはエロージョンの発生が確認されていたにもかかわらず、発生初期段階で何らの措置も講じられず、その結果、エロージョンが拡大したしたものと考えられる。

写真4 表流水の流込みの痕跡(笹地10のA08)

性に乏しく、非常に脆く、エロージョン対策として土壤に何らかの手を加えるよりも、ササ等の植生が侵入し、表土の安定を待つ方が確実だと考えられ、補植の実施はエロージョンの発生が収まるのを待って実施すべきだと考えられた。

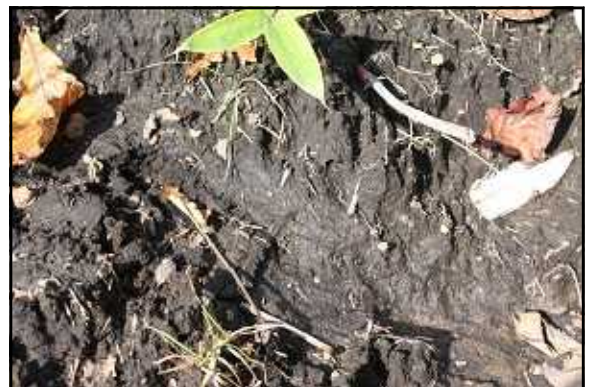
写真5 集水して流下した痕跡(笹地10のA08)

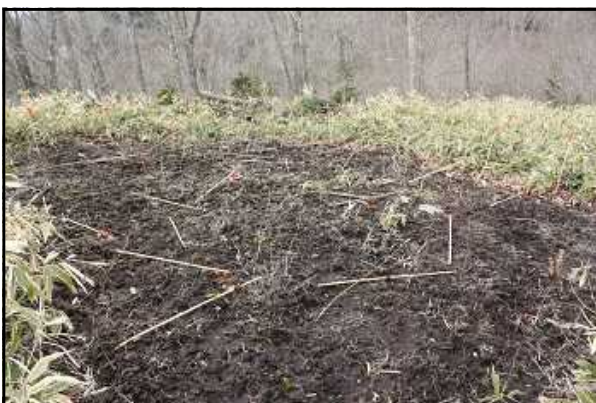
エロージョンは、発生が多い区画は一部であるものの、多くの箇所ではササ等の植生の回復に伴ってエロージョンも収まりつつある状況が観察された(写真 6、写真 7)。エロージョンの発生箇所は表土が粘

写真6 笹地12のC48 (2011. 5. 20)

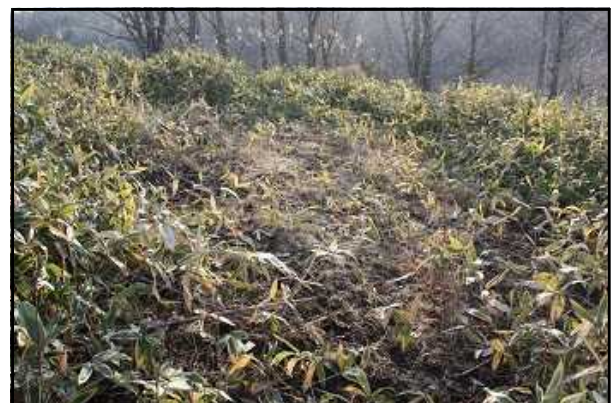
写真7 同 左(2013. 11. 16)
