(4) 河川環境調査概要

河川環境マップ 本川中流部・下流部(A00)

河川環境マップ A04の沢

(5) 作業道浸食状況調査概要

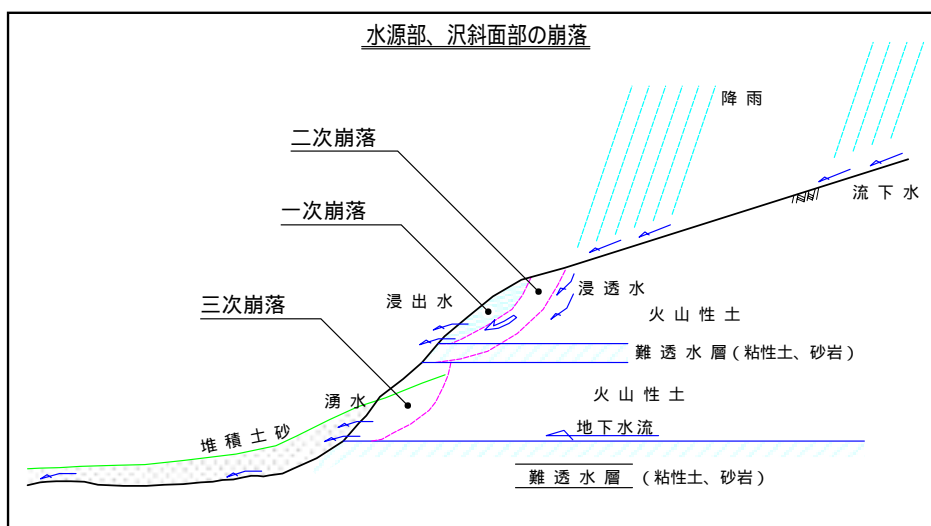
水源地の崩落

達古武沼に流入する5つの河川について、現地踏査により、その環境の把握を行った。達古武沼周辺河川の多くは湧水を水源としているが、今回踏査した河川の上流及び水源域は大半が崩落していた。その状況を模式で示すと次のようになる。

水源である集水域において地力の保全を図ることは、湧水地の保全、湿原への土砂流入防止の観点から重要であると考えられる。その為、水源地及び湧水地周辺の崩落については、河川管理者等の関係機関や地権者との連携を図りながら対策を講じることが必要であると考えられる。

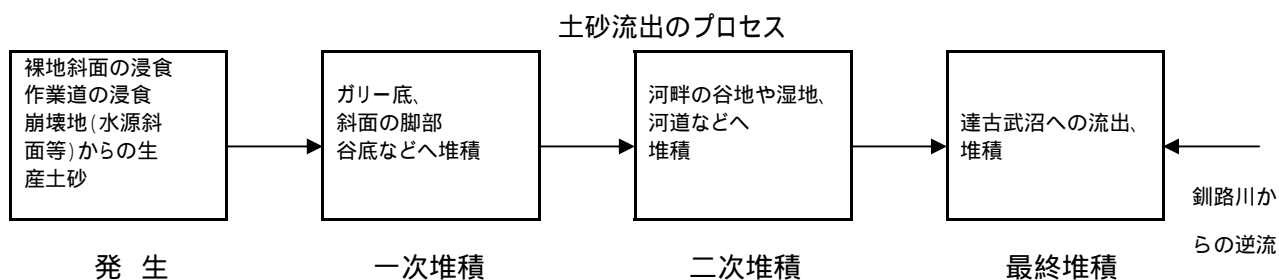
下記に土砂流出プロセスの概要を示す。堆積土砂の上に広葉樹や笹が生育するなどの二次的な自然が形成されつつあるが、降雨の度にこの堆積土砂が搬送され河川流域の谷地を土砂で埋めたり、河川内に堆積して生物の生息や産卵環境に影響を及ぼしていることが推察される。

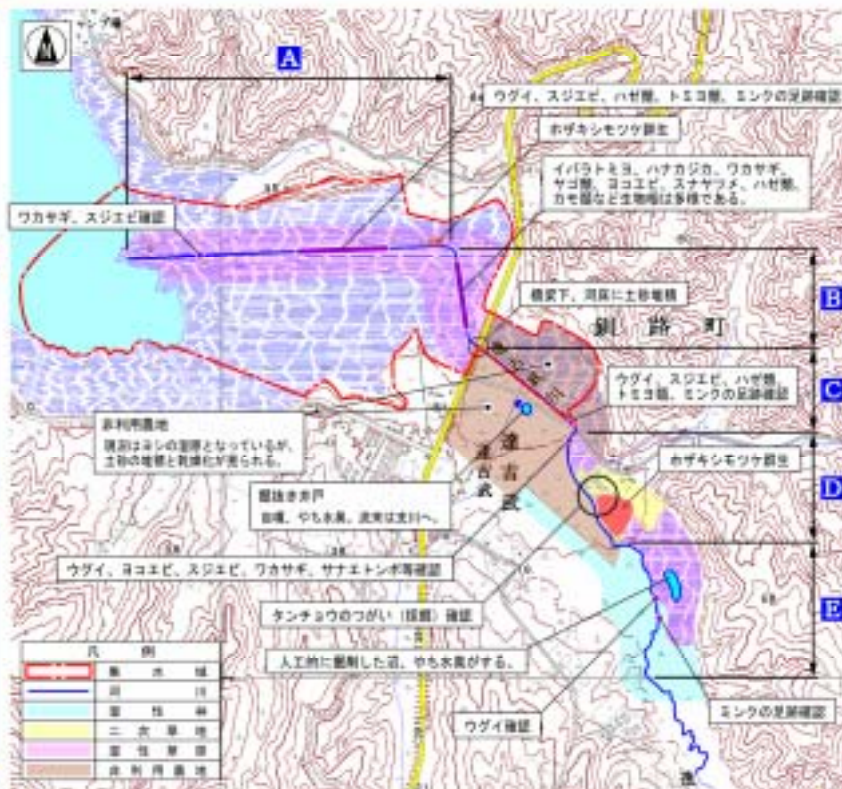
- ・倒木や土砂堆積が直線流路に変化を及ぼしている。
- ・河畔林はほどよく発達していると考えられる。
- ・川幅 1.0 ~ 7.0 m程度
- ・水深 20 ~ 150 cm程度
- ・流速 0.2 ~ 0.5 m/s程度
- ・河床 小礫混じり砂

- ・河床に堆積している土砂厚が異なり潮状の深みがある。
- ・河畔林はほどよく発達している。
- ・川幅 3.0 m程度
- ・水深 30 ~ 100 cm程度
- ・流速 0.2 ~ 0.6 m/s程度
- ・河床 小礫混じり砂

- ・直線流路であるが河内には淵が多く変化に富んでいる。ただし瀬は少ない。
- ・河床に土砂堆積。
- ・川幅 2.0 ~ 4.0 m程度
- ・水深 50 ~ 150 cm程度
- ・流速 0.5 ~ 1.0 m/s程度

- ・適度な蛇行と瀬、淵の存在がある。
- ・河床に土砂堆積。
- ・魚影が濃い。
- ・川幅 2.0 ~ 4.0 m程度
- ・水深 30 ~ 150 cm程度
- ・流速 0.5 ~ 1.0 m/s程度

- ・部分的に蛇行を修正している区間がある。
- ・河岸に浸食がみられ、河床が低下傾向にある。
- ・河床に土砂堆積。
- ・ウグイの遡上はここまでか。魚影が薄い。
- ・川幅 1.5 ~ 3.0 m程度
- ・水深 20 ~ 100 cm程度
- ・流速 0.6 ~ 1.5 m/s程度

- ・中流域蛇行区間の河床低下、河岸浸食、速めの流速。
- ・非利用農地の湿地化。
- ・遠古武沼への直線的な流入。沿川の乾燥化、高層湿原への影響。
- ・その他河床、沿川に土砂堆積が全線みられる。

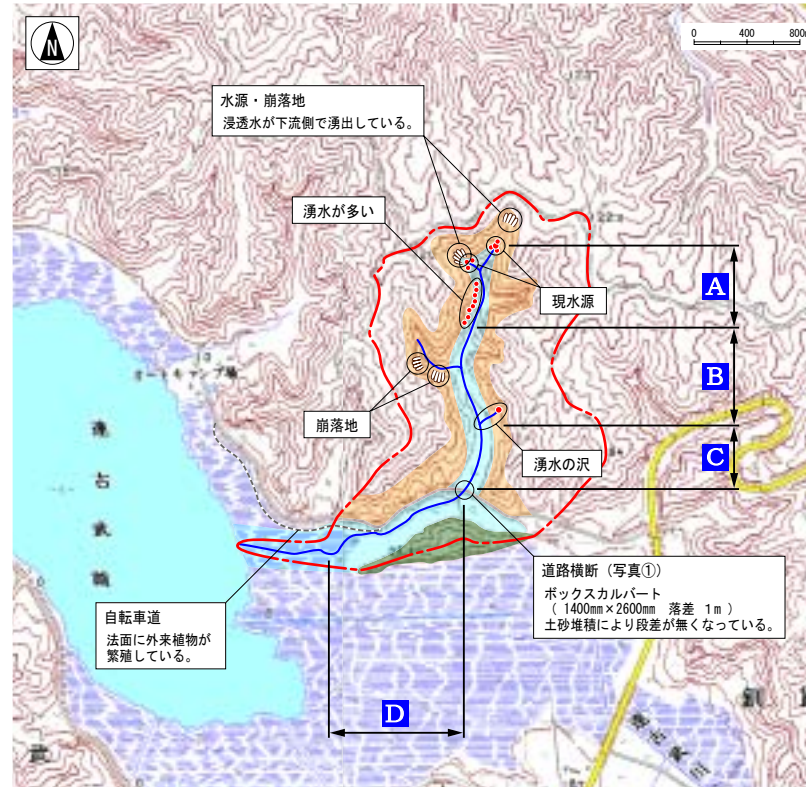
- ・流出土砂の影響で流路が若干窮屈になっている。
- ・河岸の浸食が見られる。
- ・川幅 0.2 ~ 0.6 m程度
- ・水深 5 ~ 20 cm程度
- ・流速 0.2 ~ 0.6 m/s程度

- ・適度に蛇行しており、瀬と淵が多い。
- ・川幅 0.3 ~ 1.0 m程度
- ・水深 10 ~ 30 cm程度
- ・流速 0.5 ~ 1.0 m/s程度
- ・捕獲魚 ハナカジカ

- ・蛇行と瀬、淵、倒木等の障害により、変化にとんだ河道である。
- ・川幅 0.5 ~ 1.5 m程度
- ・水深 10 ~ 60 cm程度
- ・流速 0.3 ~ 1.0 m/s程度
- ・捕獲魚 ハナカジカ、フクドジョウ

- ・堆積土砂の中で流路が降雨の度に変動していると考えられる。
- ・蛇行、瀬、淵が多い。
- ・川幅 0.3 ~ 2.0 m程度
- ・水深 5 ~ 50 cm程度
- ・流速 0.3 ~ 1.2 m/s程度
- ・捕獲魚 ハナカジカ、ハゼ類、ヨコエビ

① 道路横断 (ボックスカルバート) ② 河川現況 ③ 河川現況

④ 河川現況 ⑤ 河川現況

- ・全線の河床、河岸に土砂堆積が見られる。
- ・水源と河岸斜面の崩落。
- ・湧水を目指して、魚類が遡上すると考えられる。

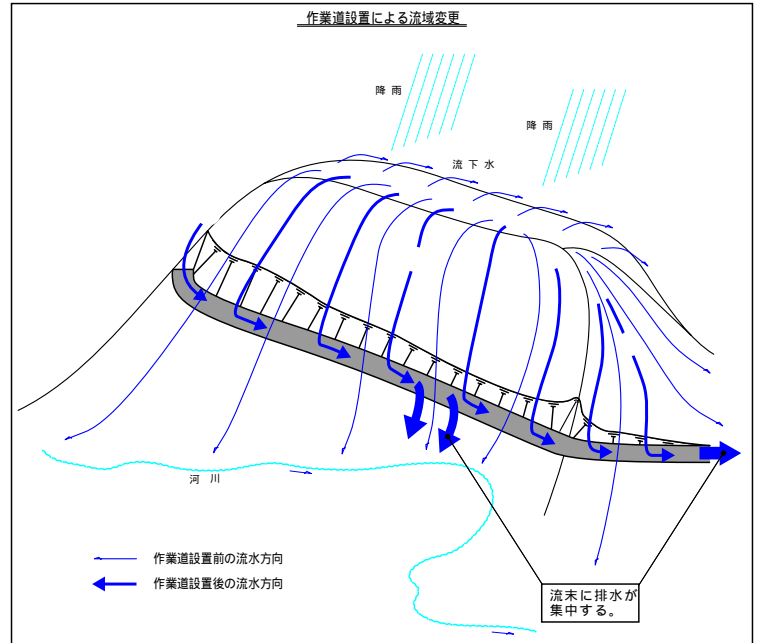
作業道は図の見取り図にあるように水の流域変更を生じる原因となり得る。流域の斜面に傾斜をつけた作業道を開いた場合、その前までは河川へ流下していた水が作業道に集まって流下するようになり、流末ではからの水が集中して、以前よりも短時間で下流側へ吐き出される。

また道路や法面などの裸地が増加し、その分だけ浸食や凍上を受けやすくなり土壌の流亡を促進させやすくなる。開削された断面を見ると、次のように路面の浸食を受けると流下水の流勢により土がえぐられて法面が崩れてくる。この法面の崩れは斜面の上から流れ、浸透してくる湧出水により拡大されていく。

このように土壌の流亡は法面に根付きはじめた植物や樹木をも流出させていき、植生の回復を遅らせていく原因となっていく。濁水や土砂が作業道の流末に従前よりも短時間で押し流されてくると、河川や谷底にたまりやすくなり、堆積した土砂は大雨などにより湿原や湖沼へ流出していく。
