令和3年度 保護林モニタリング調査結果報告

北海道森林管理局
株式会社環境指標生物

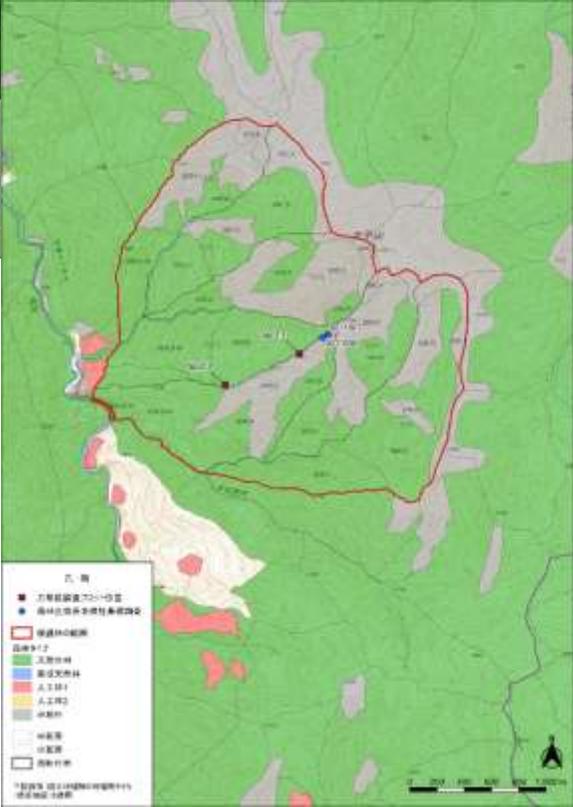
プロットNo.2-1

保護林プロットNo.2-1は、森林限界を超えた、登山道脇の明るい草本群落である。主に石灰岩植生の種が確認され、種の優占について多少の変化が見られたが、植被率及び生育種については、大きな変化はなかった。22

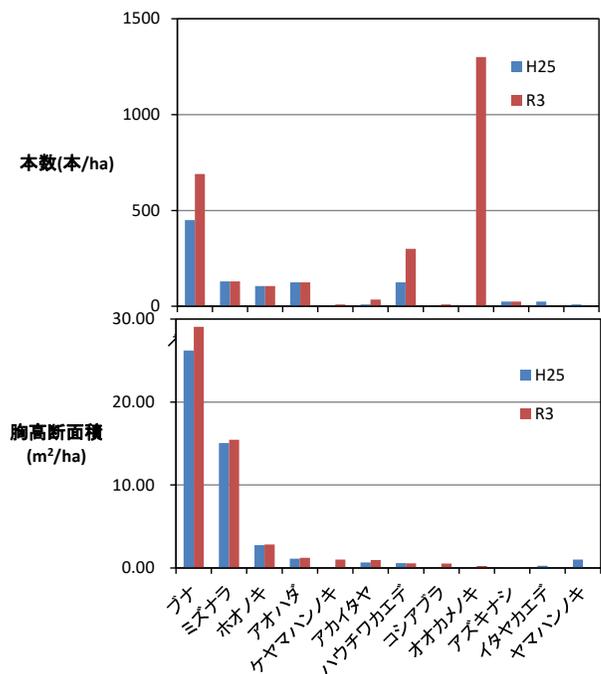
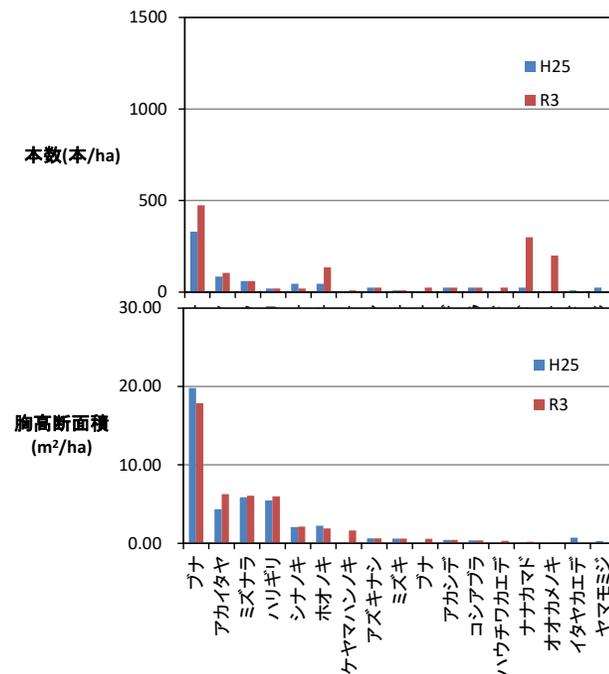
層	植被率		優占種	
	H25	R3	H25	R3
低木層	40	20~30	オオカメノキ	ブナ、オオカメノキ
草本層	90	40	オオバクモジ、オクノカンスゲ	オオカメノキ

層	植被率		優占種	
	H25	R3	H25	R3
低木層	30	0~10	オオカメノキ	ハウチワカエデ
草本層	100	50~70	ハイヌガヤ、ヒメアオキ、オクノカンスゲ	チシマザサ

確認された影響[その他]

- ・シナノキの実生等は確認されなかったが、その他の広葉樹（アカイタヤ、ミズナラ等）の稚樹、実生は多数確認され、林分としては良好な状態であった。
- ・保護対象種の生育が少ないことに留意が必要。

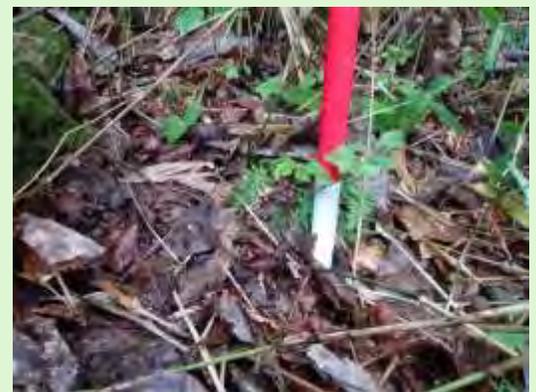
- 一部、シカによる剥皮が見られた。
- 実生は少ないが、対象種の稚樹が見られた。

クワの稚樹

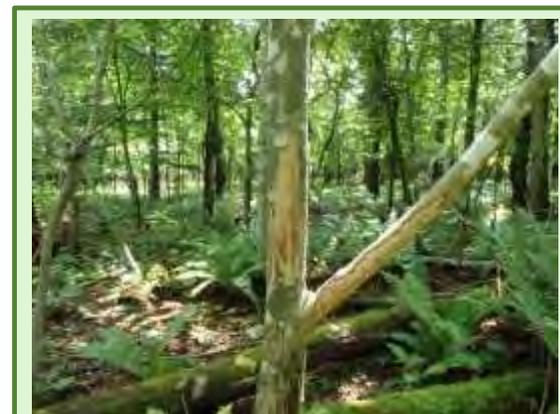
エゾシカによるアオダモの剥皮 (プロット2)

- ・剥皮などのエゾシカによる影響が見られた。
- ・プロット2の北側に洪水跡あり。

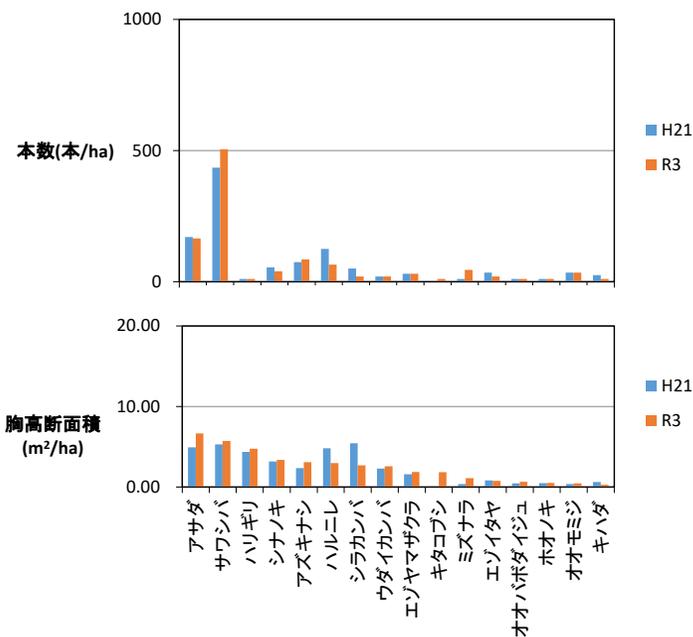
プロット1 調査結果

15	30406	植苗ミズナラ 希少個体群保護林	ミズナラを 主体とする 広葉樹	R2 H29 H21	・森林詳細調査 (2箇所)	・プロット1は、サワシバ、アサダが優占し保護対象種のミズナラは少ないが、 林分としては良好な状態を保っている。 ・プロット2は、ミズナラに一部風倒木が発生したが、生木の生育は正常であ る。	10年	プロット1 確認された影響[特になし] ・引き続きモニタリングによる経過観察を行う。 プロット2 確認された影響[自然攪乱] ・引き続きモニタリングによる経過観察を行う。
